Proyecto: LM-PI-AT-066-13

# ANÁLISIS DE LA CALIDAD DEL MATERIAL DE PRÉSTAMO, SUBBASE, BASE ESTABILIZADA Y CONCRETO DEL PAVIMENTO.

PERIODO DE MUESTREO: ABRIL A JUNIO 2013

*PROYECTO: Ampliación y Rehabilitación de la Ruta Nacional No.  
1, Carretera Interamericana Norte, sección Cañas-Liberia. LPI No.  
2011LI-000004-0DI00*

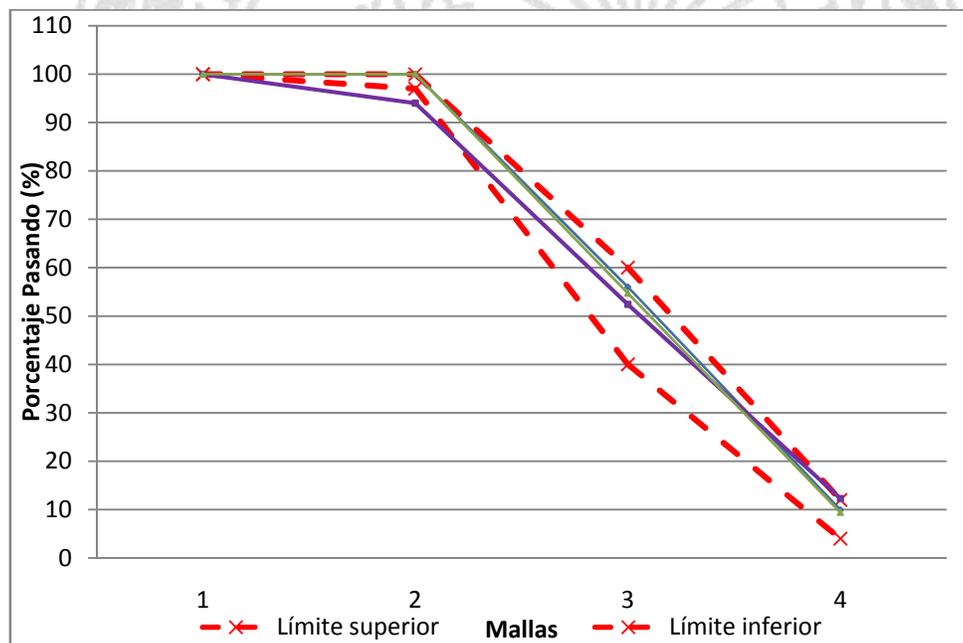
**Gráfico 1.** Análisis granulométrico para el material de la subbase para los estacionamientos estudiados del proyecto, según datos de LanammeUCR

De acuerdo a lo dispuesto en la Tabla 107-2 de la sección 107.05 del CR-2010 no se cuenta con la suficiente cantidad de datos para realizar el análisis estadístico establecido en el cartel para los ensayos establecidos, ya que se requieren al menos 4 datos.

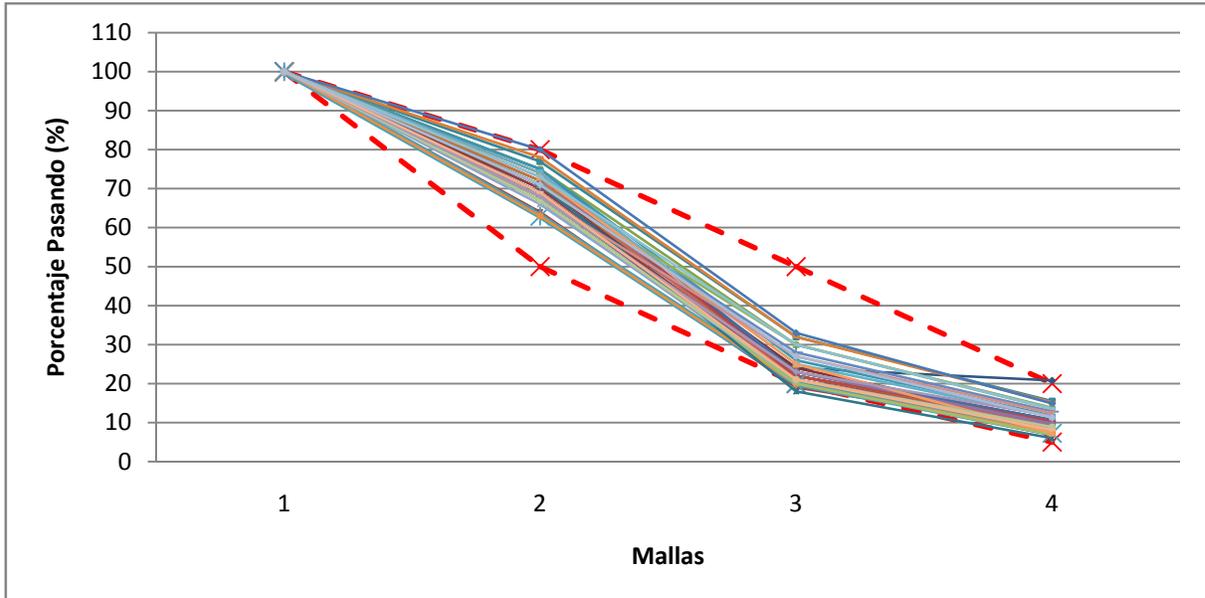
**Gráfico 5.** Análisis granulométrico para el material de la base estabilizada BE-35 para los estacionamientos estudiados del proyecto, según datos de Verificación de Calidad.

En cuanto al requerimiento de las curvas granulométricas del material granular utilizado como base estabilizada, en los datos aportados por la Administración, se puede observar que todas las curvas se encuentran dentro de los límites especificados. (Ver Gráfico 5)

Como se mencionó anteriormente, es recomendable que la curva granulométrica se ubique preferiblemente cercana al centro del rango especificado, evitando acercarse a los límites o salirse de ellos, ya que a nivel de producción no es conveniente mantener valores que se ubiquen en las proximidades de los valores límites de la especificación debido a que la variación natural de un proceso productivo podría originar un incumplimiento o ubicar la curva granulométrica evidentemente fuera de ellos.

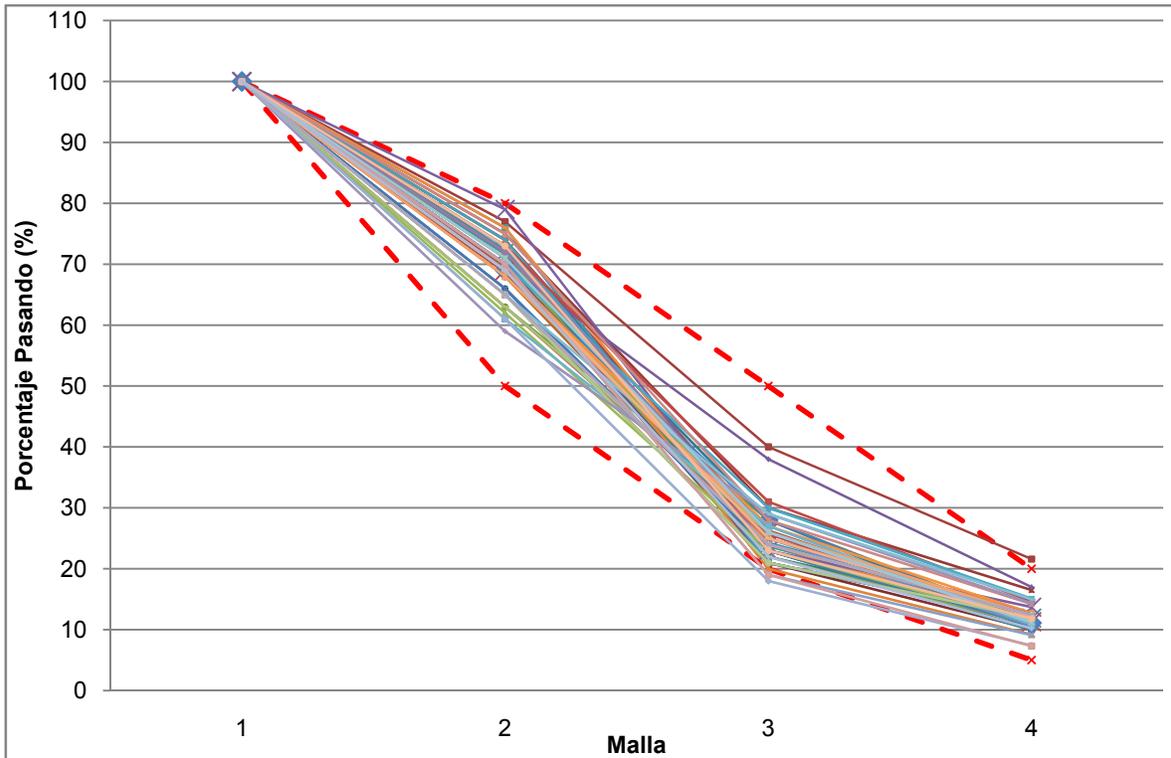
**Gráfico 7.** Análisis granulométrico para el material de la base estabilizada BE-35 para los estacionamientos estudiados del proyecto, según datos de Control de Calidad.

En cuanto al requerimiento en las curvas granulométricas del material granular utilizado como base estabilizada, en los datos aportados por la Administración se puede observar que no existe un porcentaje de datos fuera del rango establecido, se encuentran dentro de los límites establecidos por la especificación acorde con los datos reportados por este laboratorio.

Como se mencionó anteriormente a nivel de producción no es conveniente mantener valores que se ubiquen en las proximidades de los valores límites de la especificación debido a que la variación natural de un proceso productivo podría originar un incumplimiento o evidentemente fuera de ellos.

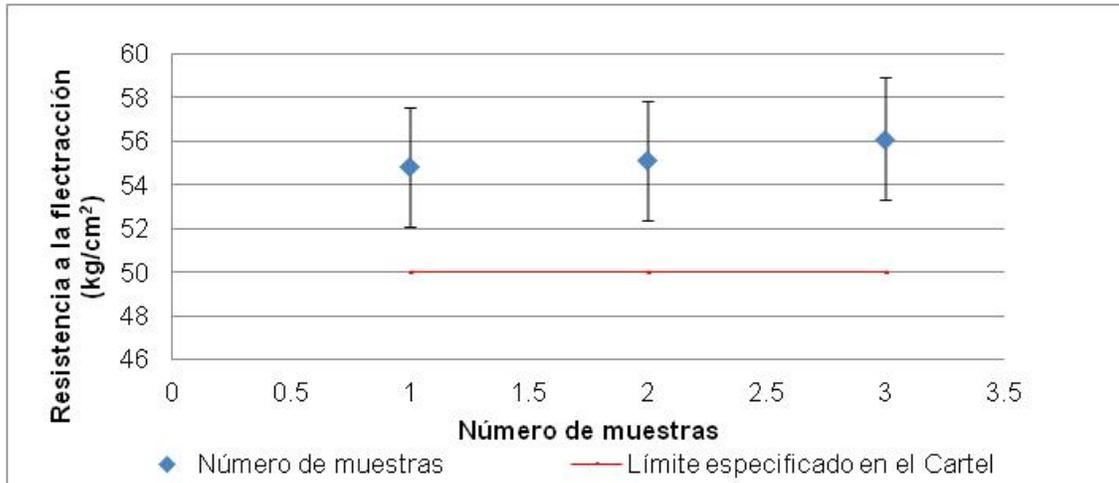
**Gráfico 8.** Análisis resistencia a la flexotracción del concreto para pavimento rígido del proyecto Cañas-Liberia, según datos de LanammeUCR

A continuación se representa gráficamente los valores de resistencia a la flexotracción para vigas de concreto ensayadas por el LanammeUCR en comparación con el límite establecido en el Cartel de Licitación del proyecto en mención de 50kg/cm<sup>2</sup>. Tal y como se puede observar en el Gráfico 8, todos los valores se encuentran por encima del límite inferior establecido.

De acuerdo a la información de la Tabla 107-2 de la sección 107.05 del CR-2010 no se cuenta con la suficiente cantidad de datos para realizar el análisis establecido en el cartel. Es importante indicar que el número de muestras es reducido en comparación con la información de verificación y control de calidad con la que puede contar el CONAVI, por lo que le corresponde al Ingeniero de Proyecto realizar una revisión completa de toda la información disponible de ensayos de calidad (control y verificación) realizada al material de préstamo, para determinar la aceptación y respectivo pago de este material y así, la confirmación de los resultados presentados en este informe de Auditoría Técnica.

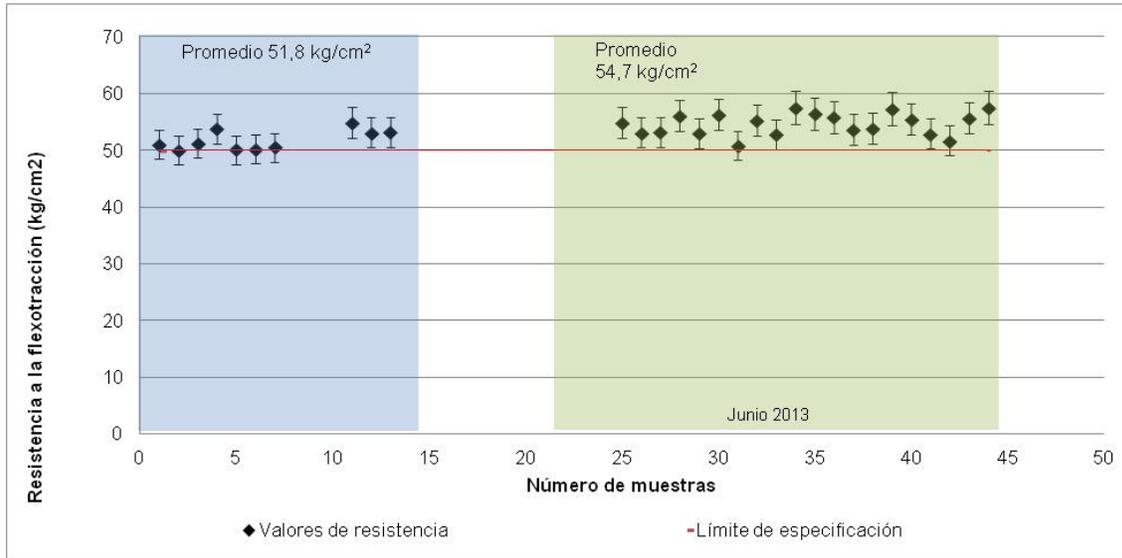
**Gráfico 10.** Análisis resistencia a la compresión flexotracción de concreto de pavimento rígido del proyecto Cañas-Liberia, según datos de control de Calidad (L.G.C. Ingeniería en Pavimentos)

Tal y como se puede observar en el gráfico 10, en Mayo y Junio de 2013, no se presentan valores menores a los 50 kg/cm<sup>2</sup>, cuyo límite está indicado en el Cartel de Licitación del proyecto en mención.

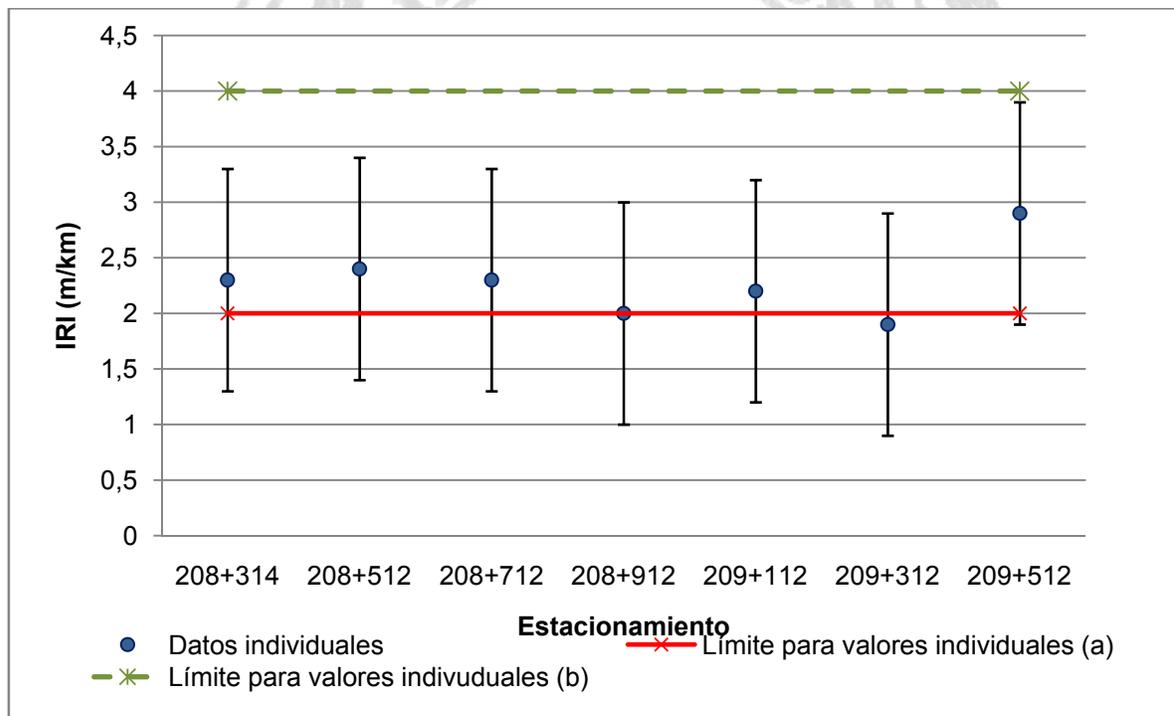
**Gráfico 14.** Análisis de resultados de IRI(m/km) según especificación cartelaria, sección 208+312 a 209+538

Tal y como se puede observar en la tabla 22 y gráfico 13, como el tramo medido es de 1226m, se evalúan tres criterios de los cuales se puede concluir lo siguiente:

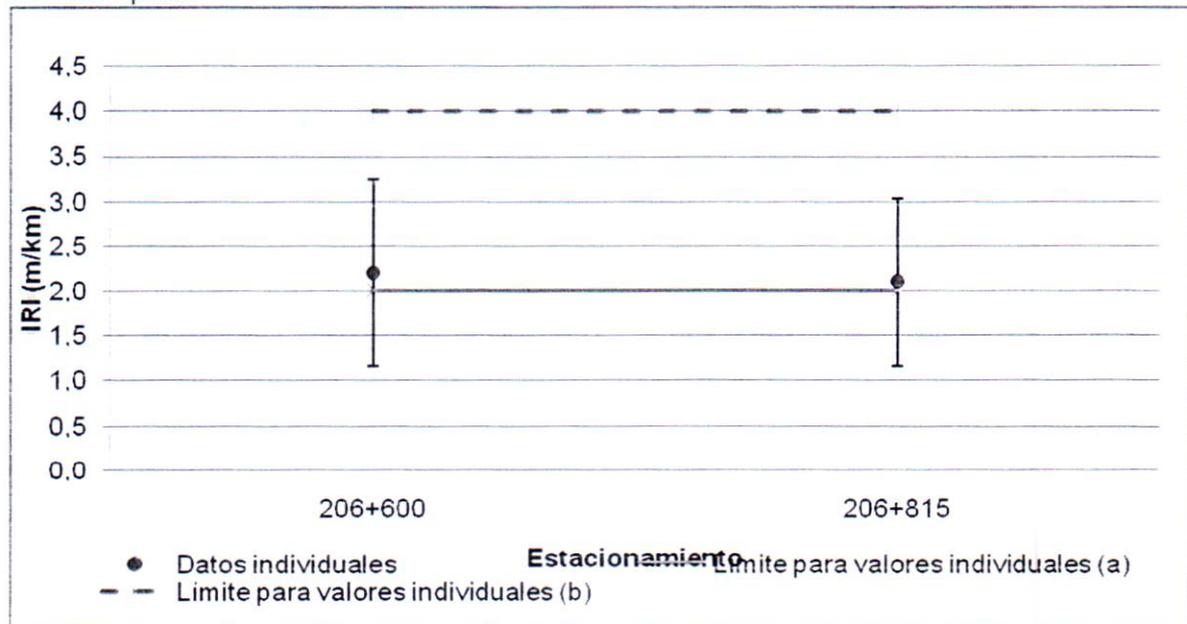
**Gráfico 1.** Análisis de resultados de IRI(m/km) según especificación cartelaria, sección 206+600 al 206+890

Tal y como se puede observar en la tabla 3 y gráfico 1, presentados anteriormente, como el tramo medido es de 290m (menor a 800m), se evalúa solamente dos criterios, de los cuales se puede decir que:

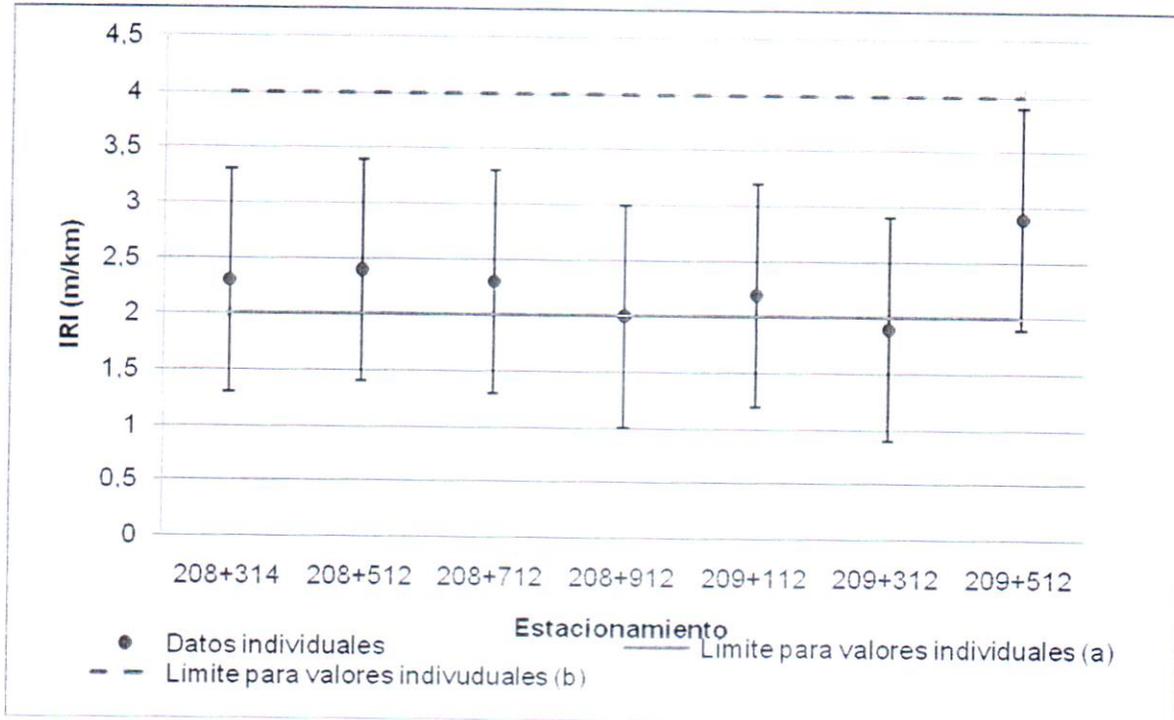
**Gráfico 3.** Análisis de resultados de IRI(m/km) según especificación cartelaria, sección 208+312 a 209+538

Tal y como se puede observar en la tabla 5 y gráfico 3, como el tramo medido es de 1226m, se evalúa tres criterios de los cuales se puede concluir lo siguiente:

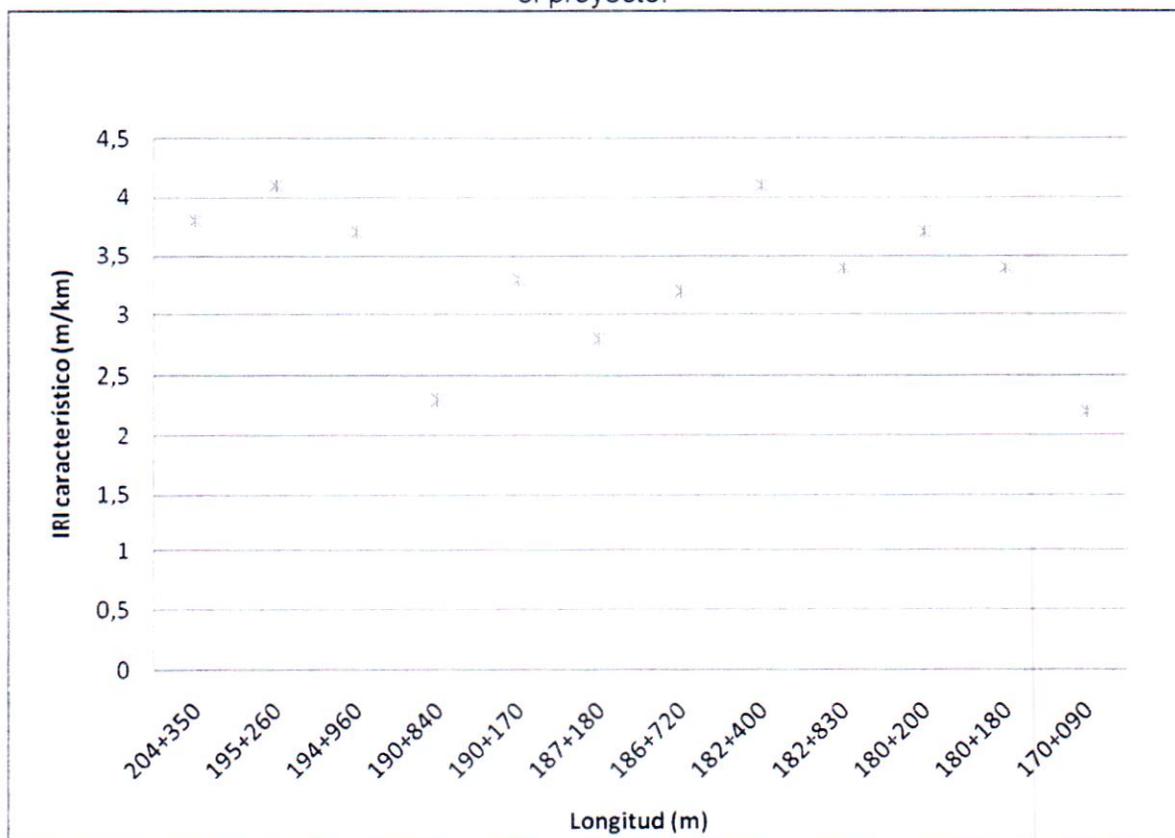
**Gráfico 1.** Valores de IRI característico de secciones analizadas de Base Estabilizada en el proyecto.

A continuación se presenta el Gráfico 1, donde se puede observar el comportamiento del IRI característico de cada sección analizada de Base Estabilizada BE-35.
