PROGRAMA DE
INFRAESTRUCTURA DEL
TRANSPORTE

Informe: INF – PI – UGERVN – 05 – 2014

Informe de Evaluación del Proyecto San José – Caldera Ruta Nacional 27 Año 2013 - 2014

Informe Final

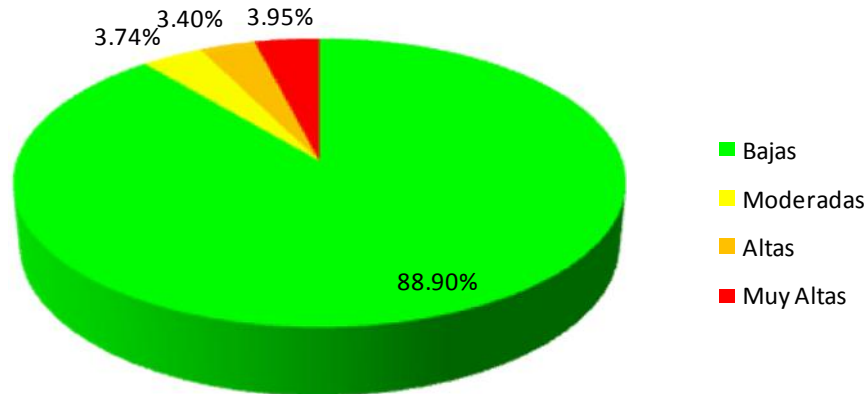
Tipo de Deflexiones	Longitud (km)	Porcentajes (%)
Bajas	65.30	88.90
Moderadas	2.75	3.74
Altas	2.50	3.40
Muy Altas	2.90	3.95
Total	73.45

Figura 2 Estado general de la capacidad estructural sentido San José – Caldera según los valores de deflexión FWD obtenidos, campaña 2013

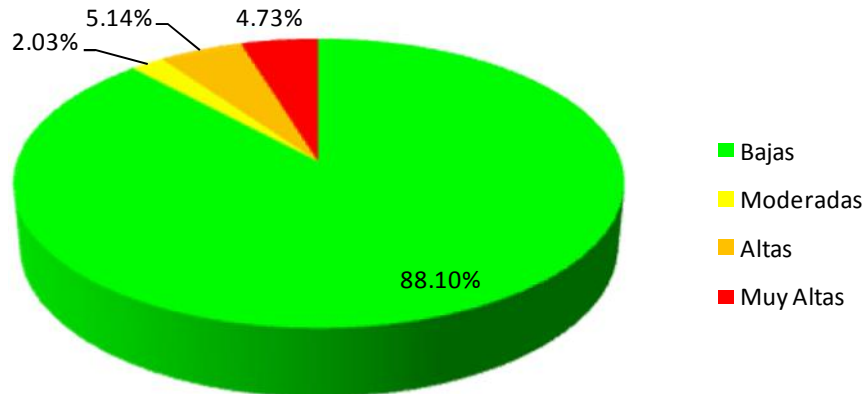
Tipo de Deflexiones	Longitud (km)	Porcentajes (%)
Bajas	65.15	88.1
Moderadas	1.5	2.03
Altas	3.8	5.14
Muy Altas	3.5	4.73
Total	73.95

Figura 3 Estado general de la capacidad estructural sentido Caldera – San José, según los valores de deflexión FWD obtenidos, campaña 2013

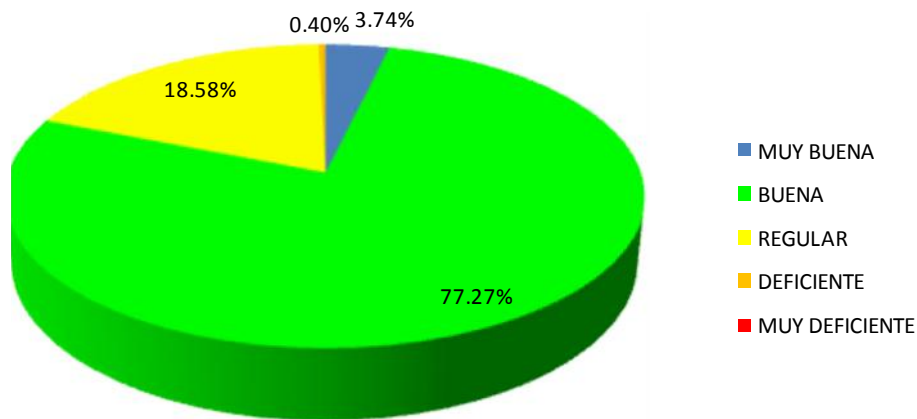
Figura 4: Resultados obtenidos en el parámetro IRI, sentido San José – Caldera

Los resultados de la valoración funcional del proyecto muestran que aproximadamente 3 cuartas partes de la longitud total de la ruta presenta un estado de regularidad bueno, y poco más de un 3% en promedio presenta el estado muy bueno. Por su parte, aproximadamente un 20% de la ruta se califica como regular, y en promedio un 1% con regularidades deficientes, donde la calidad de manejo es perceptiblemente inferior a la que se espera para una ruta con pavimentos nuevos, y la cual puede mostrar signos de deterioro, tales como ahuellamiento y fisuración. Lo anterior puede repercutir a su vez en problemas para el tránsito a altas velocidades, donde dichas imperfecciones son notadas con mayor facilidad; así como aumentar los costos de operación de la flota vehicular y disminuir la durabilidad del proyecto al aumentar las cargas dinámicas que lo afectan.

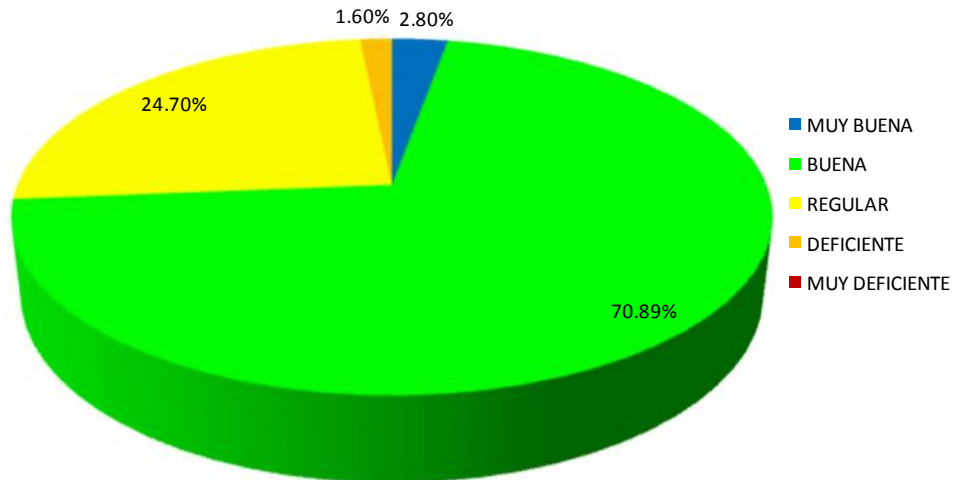
Figura 5 Resultados obtenidos en el parámetro IRI, sentido Caldera – San José

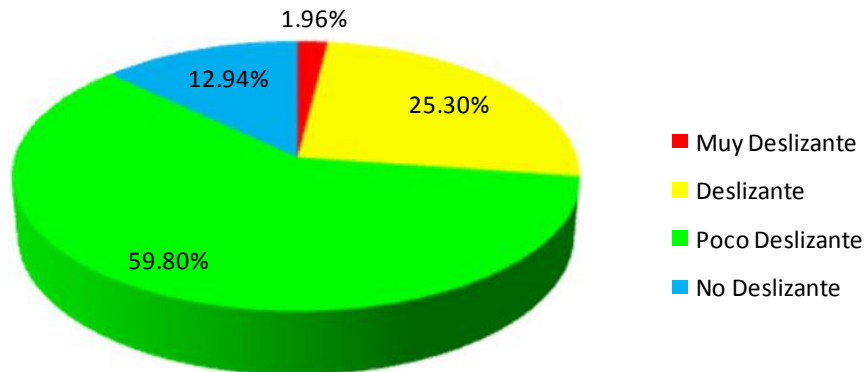
Sentido	Longitud en cada rango, km y %								Total km
	Muy Deslizante		Deslizante		Poco Deslizante		No Deslizante		
San José – Caldera	1.49	1.96%	19.27	25.30%	45.54	59.80%	9.86	12.94%	76.15
Caldera – San José	6.14	8.14%	29.88	39.61%	39.00	51.70%	0.42	0.55%	75.44

Figura 6 Resultados obtenidos de Grip, sentido San José – Caldera

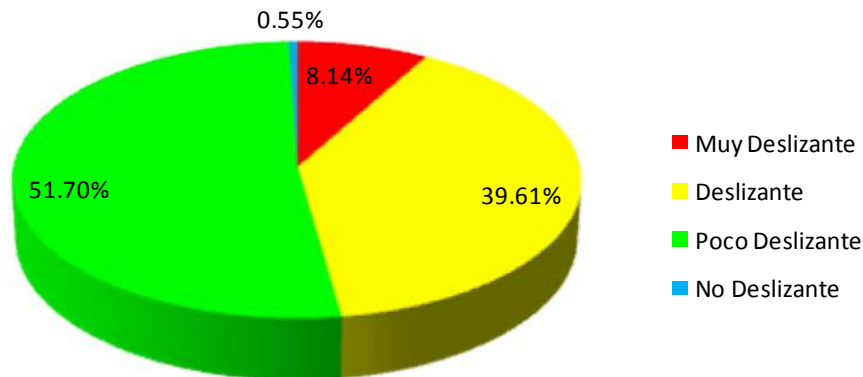
Figura 7 Resultados obtenidos de Grip, sentido Caldera – San José

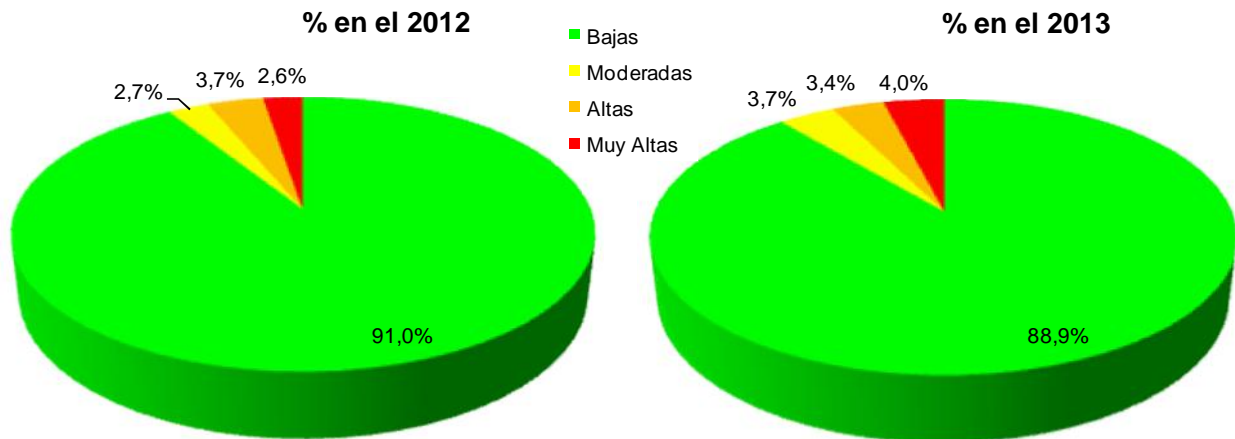
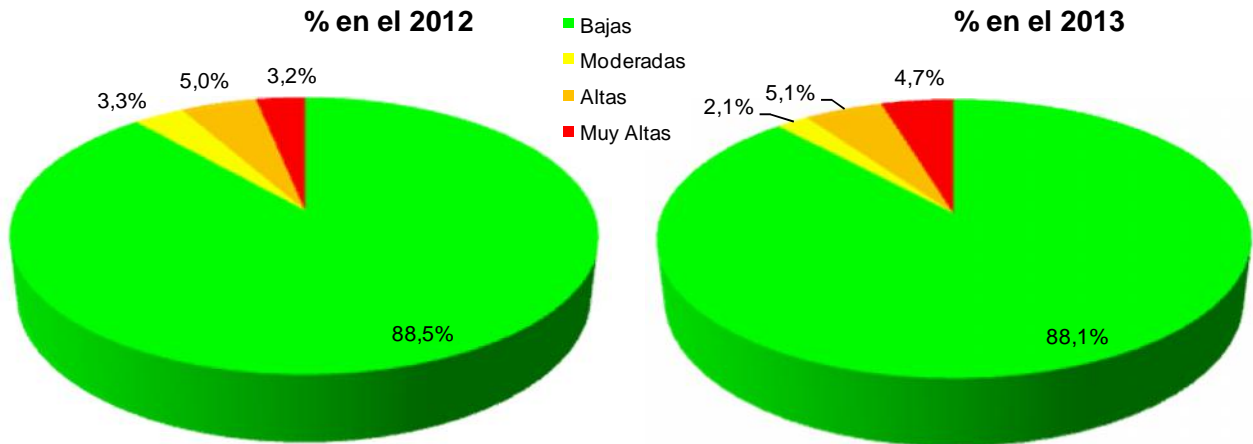
Figura 8 Resultados obtenidos en la evaluación de las deflexiones del pavimento para las campañas 2012 y 2013, sentido San José – Caldera de la Ruta Nacional 27

Figura 9 Resultados obtenidos en la evaluación de las deflexiones del pavimento para las campañas 2012 y 2013, sentido Caldera – San José de la Ruta Nacional 27

De las figuras anteriores, se nota que la ruta muestra un aumento, pero mínimo, en la cantidad de deflexiones altas y muy altas en ambos sentidos, lo que representa un síntoma del deterioro a nivel estructural del proyecto. Es importante mencionar que esto es un fenómeno normal en cualquier pavimento, debido a que conforme pasan vehículos cargados, la estructura va perdiendo resistencia producto del fenómeno conocido como fatiga. Desde la apertura de la ruta, los resultados de este parámetro de evaluación han puesto en evidencia un aumento bajo pero constante en el porcentaje de estos 2 rangos críticos, por lo que este instrumento se convierte en una herramienta útil para el monitoreo del desempeño de la obra, lo cual permite a su vez programar el mantenimiento o intervención adecuada para brindar un alto nivel de servicio.

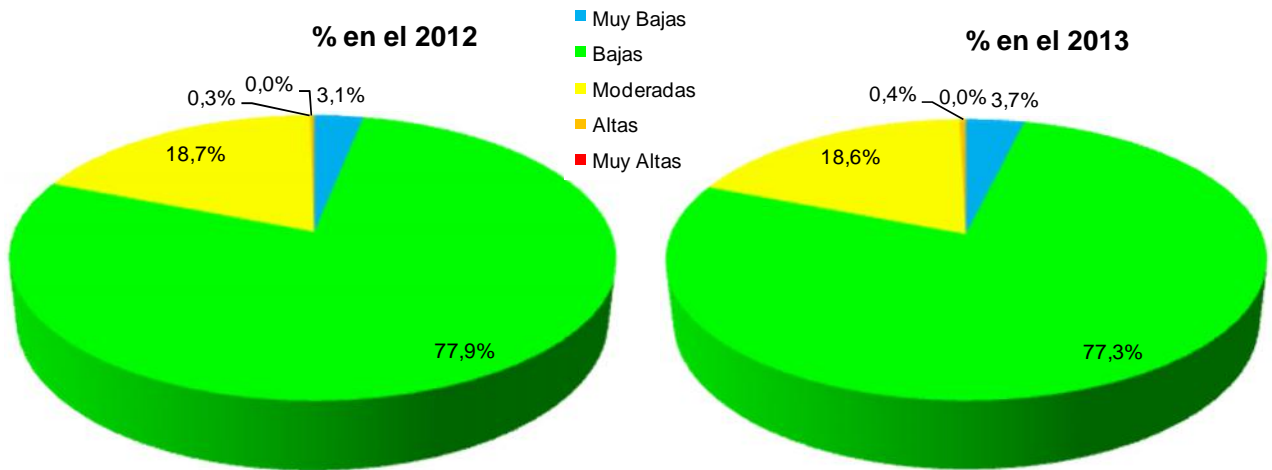
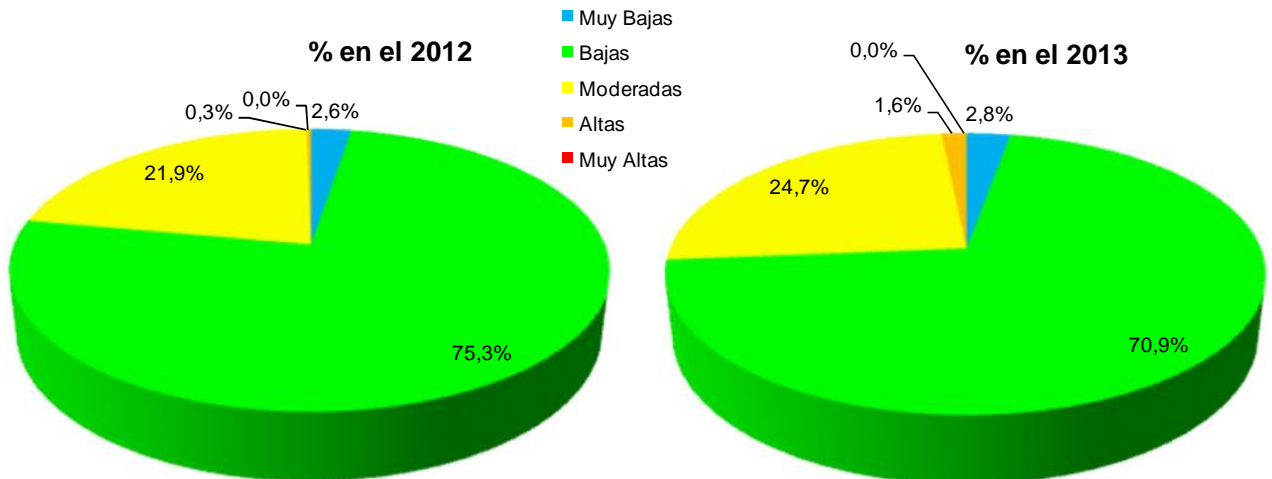
Figura 10 Resultados obtenidos en la evaluación de las regularidades superficiales del pavimento para las campañas 2012 y 2013, sentido San José – Caldera de la Ruta Nacional 27

Figura 11 Resultados obtenidos en la evaluación de las regularidades superficiales del pavimento para las campañas 2012 y 2013, sentido Caldera – San José de la Ruta Nacional 27

En las figuras anteriores se nota que, mientras el sentido San José – Caldera apenas si ha modificado levemente la distribución de rangos, en el sentido opuesto los resultados indican una clara tendencia al aumento de las irregularidades superficiales, lo cual se traduce en costos de operación más altos. De las giras realizadas a la ruta, la mayor cantidad de reparaciones en forma de baches se dan en este sentido: especialmente en la gira realizada en diciembre del año 2013 por funcionarios de la Unidad de Gestión y Evaluación de la Red Vial Nacional (UGERVN) se notó que la calidad de estas reparaciones ha venido en detrimento en los últimos años, dado que los mismos presentan abultamientos que se pueden sentir en el vehículo al circular sobre ellos, reduciendo a su vez el confort de los usuarios, y aumentando los porcentajes en valores moderados y altos del parámetro IRI.

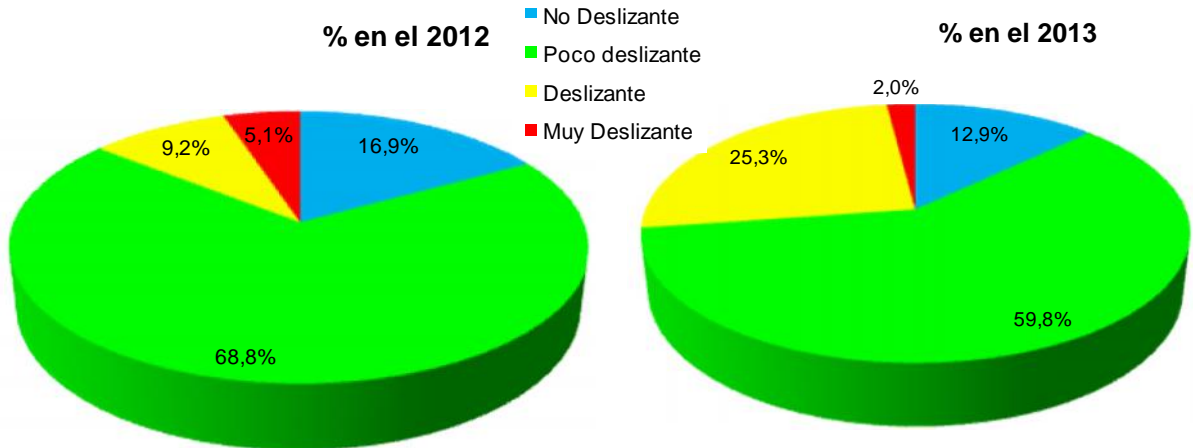
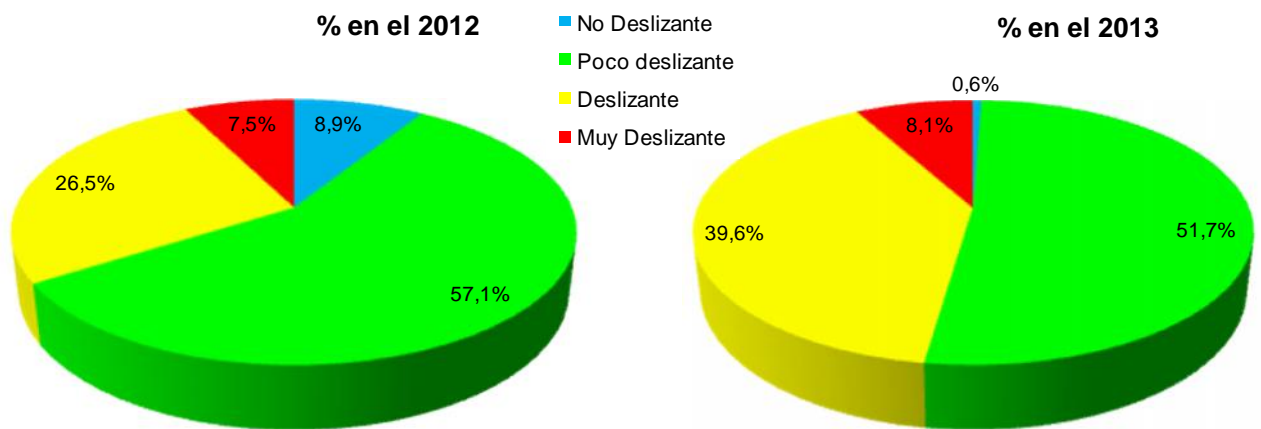
Figura 12 Resultados obtenidos en la evaluación del nivel de deslizamiento superficial del pavimento para las campañas 2012 y 2013, sentido San José – Caldera de la Ruta Nacional 27

Figura 13 Resultados obtenidos en la evaluación del nivel de deslizamiento superficial del pavimento para las campañas 2012 y 2013, sentido Caldera – San José de la Ruta Nacional 27

Existe una tendencia marcada en el aumento de longitud deslizante para la Ruta 27 en ambos sentidos. Desde el punto de vista de la seguridad vial, niveles bajos de agarre se asocian con el aumento de la probabilidad de accidentes, sobre todo cuando la superficie se encuentra mojada. De un análisis espacial de los datos realizado para ambas campañas, los sitios que presentan mayores niveles de deslizamiento se encuentran en la parte montañosa de la Sección 2, entre los kilómetros 30 al 48, y en la sección final, en las cercanías de Puerto Caldera, entre los kilómetros 71 a 76. En el primer sitio, la caída de material de los taludes ocasiona que la ruta esté “sucía”, lo cual explica sus bajos

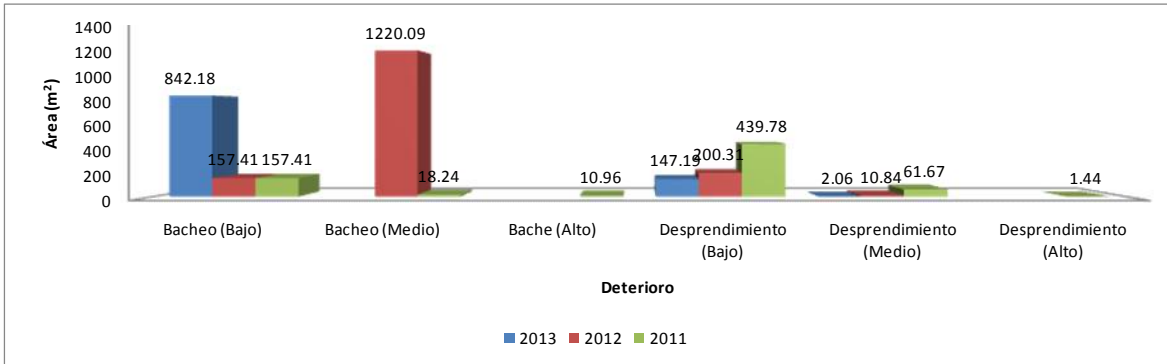
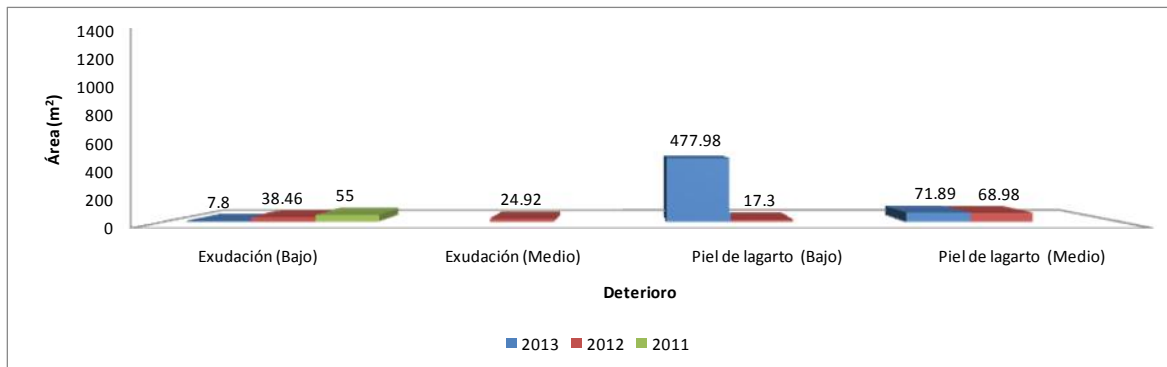
Figura 14 Comparación de resultados de deterioros / (severidad), campañas 2011, 2012 y 2013, sentido San José – Caldera

Figura 14 (Continuación) Comparación de resultados de deterioros / (severidad), campañas 2011, 2012 y 2013, sentido San José – Caldera

En la figura anterior se puede observar una disminución en el área que corresponde a bacheo, lo que representa un 39% menos del área afectada por este deterioro, encontrándose solamente bacheos con severidad baja, un comportamiento similar se observa con desprendimiento de agregados que ha disminuido un 58% y 29% entre el año 2011-2012 y 2012-2013 respectivamente y la exudación, el cual presentó un incremento del 15% en el 2012 y una disminución sustancial del 88% en la evaluación del 2013 respecto al año anterior.

A diferencia de los deterioros mencionados anteriormente, se pudo detectar una mayor presencia de piel de lagarto a lo largo de la ruta en el sentido San José - Caldera, presentando un incremento notable del 540% del área afectada respecto al 2012.

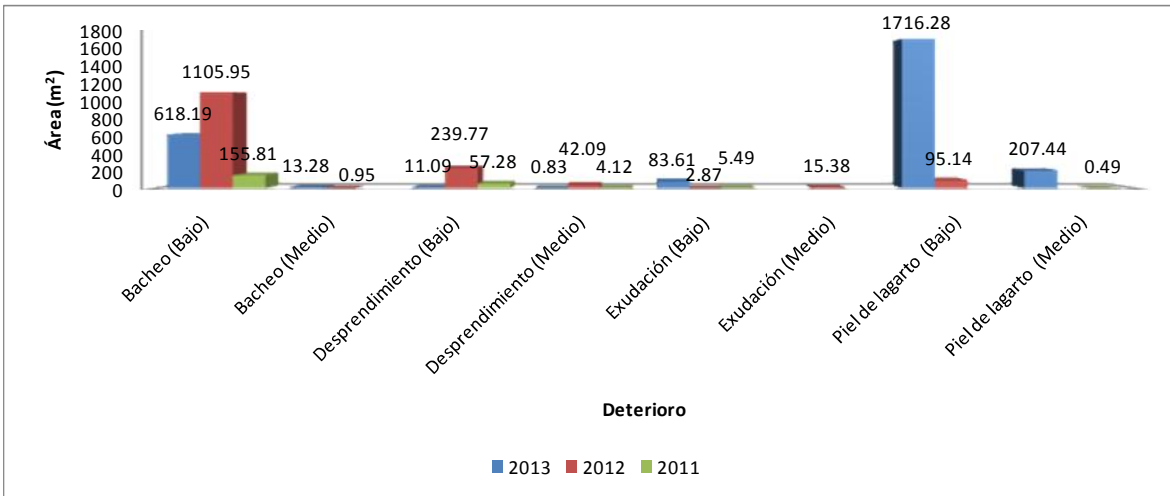
Figura 15 Comparación de resultados de deterioros / (severidad), campañas 2011, 2012 y 2013 sentido Caldera – San José

Al igual que en el caso anterior, se ha dado un incremento importante en la cantidad de área con piel de lagarto respecto a los años anteriores, siendo en este caso mayor que en el sentido San José - Caldera.

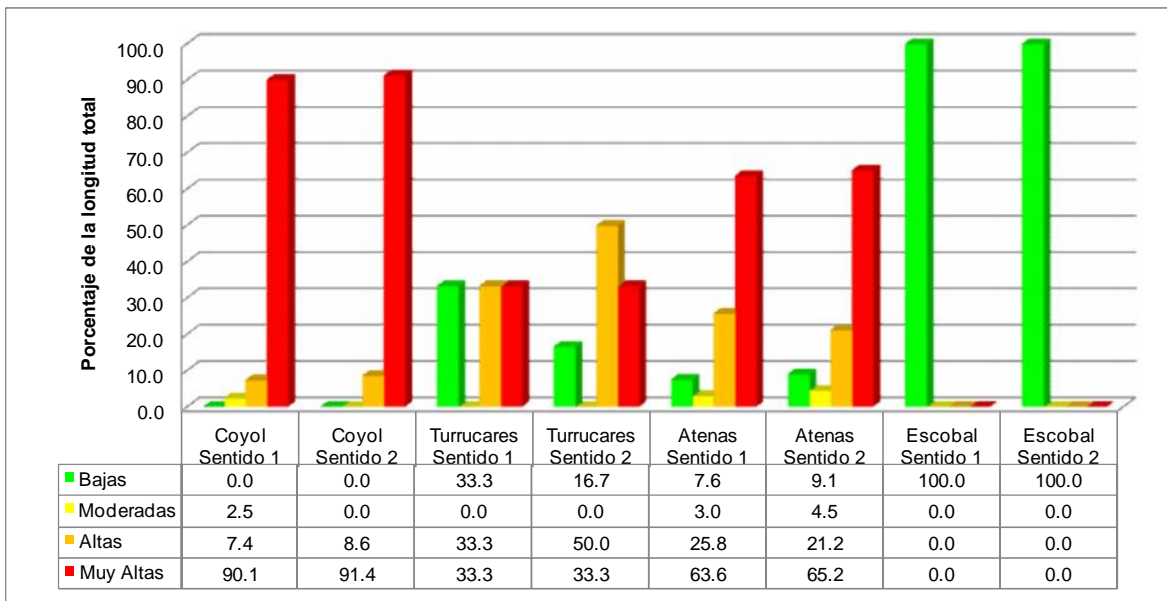
Figura 20 Resultados obtenidos con el Deflectómetro de Impacto, para las radiales de la Ruta 27, en porcentajes para cada rango.

Los resultados revelan que la Radial de El Coyoil es la que presenta las deflexiones más altas de las 4 analizadas. La misma está construida sobre una zona donde abundan los suelos de arcillas expansivas, lo cual puede generar problemas estructurales sobre la carpeta en el corto plazo, aumentando sus costos de mantenimiento y disminuyendo su nivel de servicio para los usuarios. Las radiales de Turrucarens y Atenas presentan

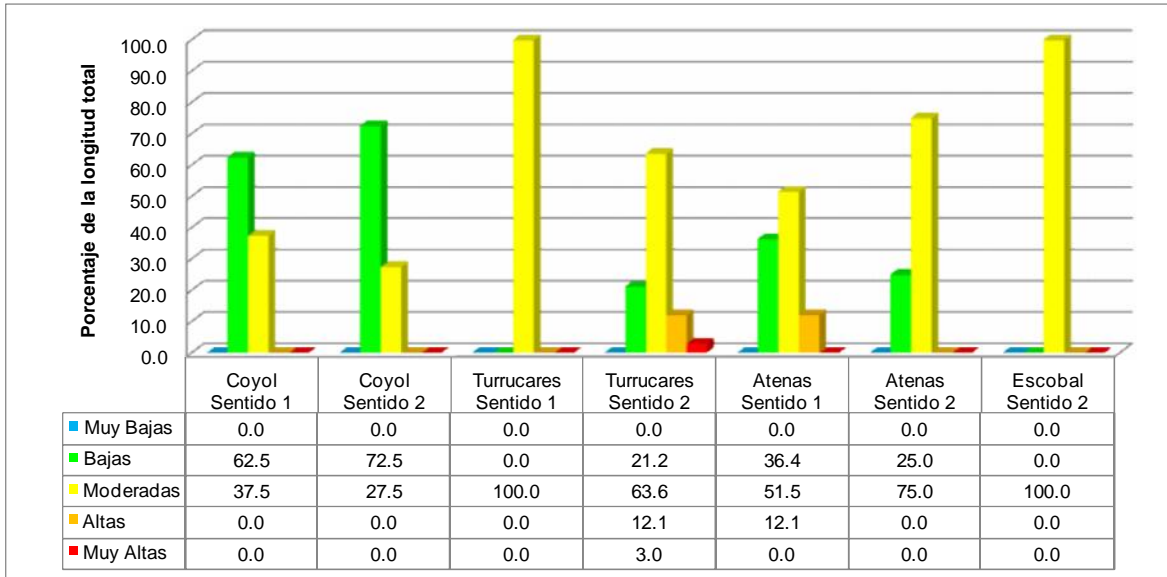
Figura 21 Resultados obtenidos con el Perfilómetro Láser, para las radiales de la Ruta 27, en porcentajes para cada rango.

En general, todas las radiales exhiben un porcentaje importante de longitud en el rango de regularidades medias. La radial de El Coyoil, al ser la más recientemente construida, presenta regularidades bajas; sin embargo, y con base en los resultados del Deflectómetro de Impacto, es de esperarse que con el tiempo muestre un comportamiento similar a las otras 3 radiales.

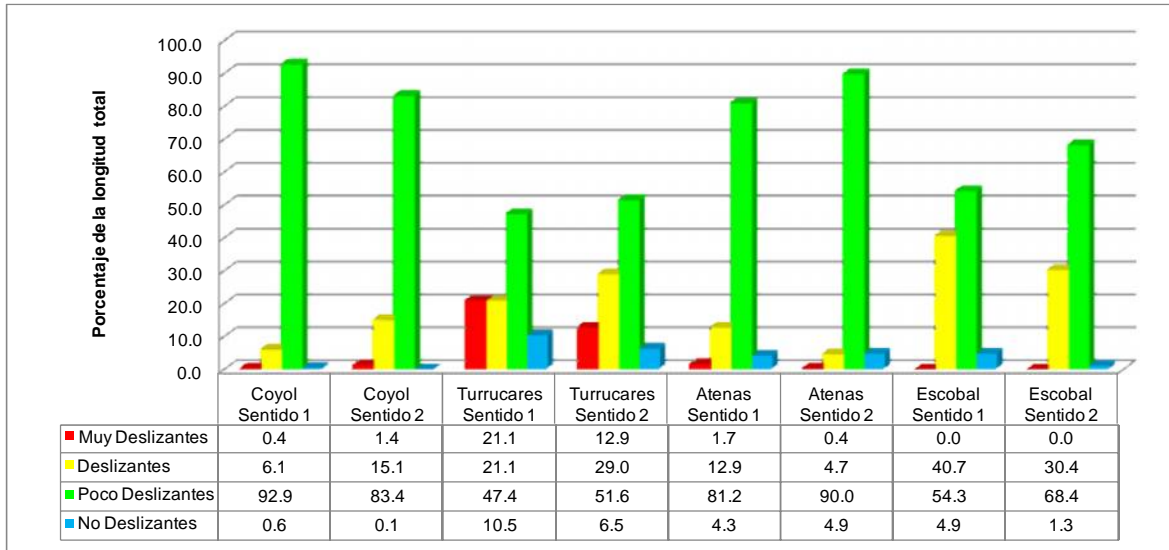
Figura 22 Resultados obtenidos con el Medidor de Agarre superficial, para las radiales de la Ruta 27, en porcentajes para cada rango.

En general, las radiales presentan un gran porcentaje de su longitud en el rango de Poco Deslizante, lo cual es positivo desde el punto de vista de seguridad vial. Es importante mantener un buen sistema de mantenimiento de la superficie de ruedo, porque ha sido demostrado en diversos estudios del LanammeUCR que existen condiciones que agravan el problema de deslizamiento superficial, tales como suciedad en el pavimento producto de la caída de materiales de los taludes aledaños a la ruta; o deterioros del tipo exudación, que producen superficies deslizantes que aumentan considerablemente la probabilidad de accidentes de vehículos.

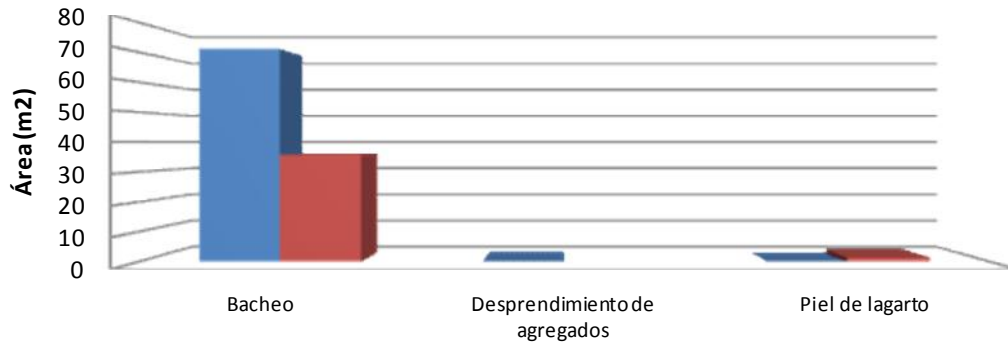
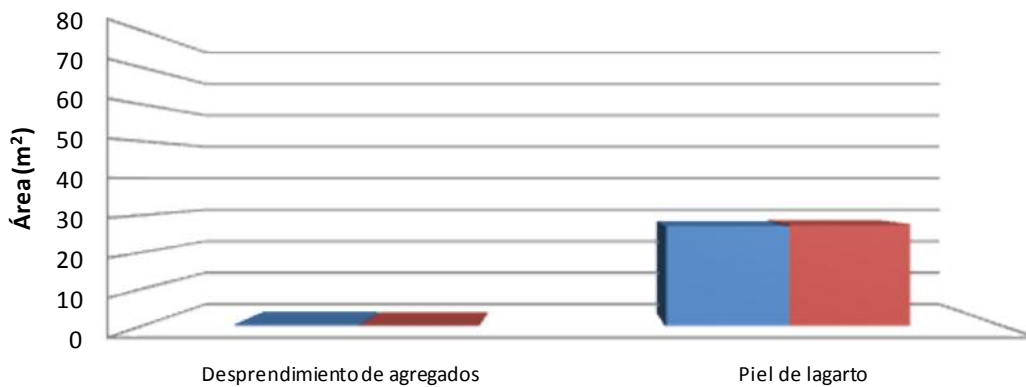
Figura 23 Condición superficial en Radiales

Como se muestra en la figura anterior, las radiales a Atenas y El Coyoil son las únicas que presenta deterioro superficial. No se detectó deterioros en las radiales a Turrucares y Escobal.

En comparación con lo obtenido en la valoración de las notas Q, la mayor presencia de Piel de Lagarto en la radial a El Coyoil es congruente con la calificación obtenida para el nivel de intervención definido como Rehabilitación Mayor, puesto que la presencia de este deterioro refleja el daño por fatiga de la capa asfáltica, debilitando la estructura por el ingreso del agua a las capas inferiores, que de por sí cuenta con una subrasante compuesta por arcillas expansivas.

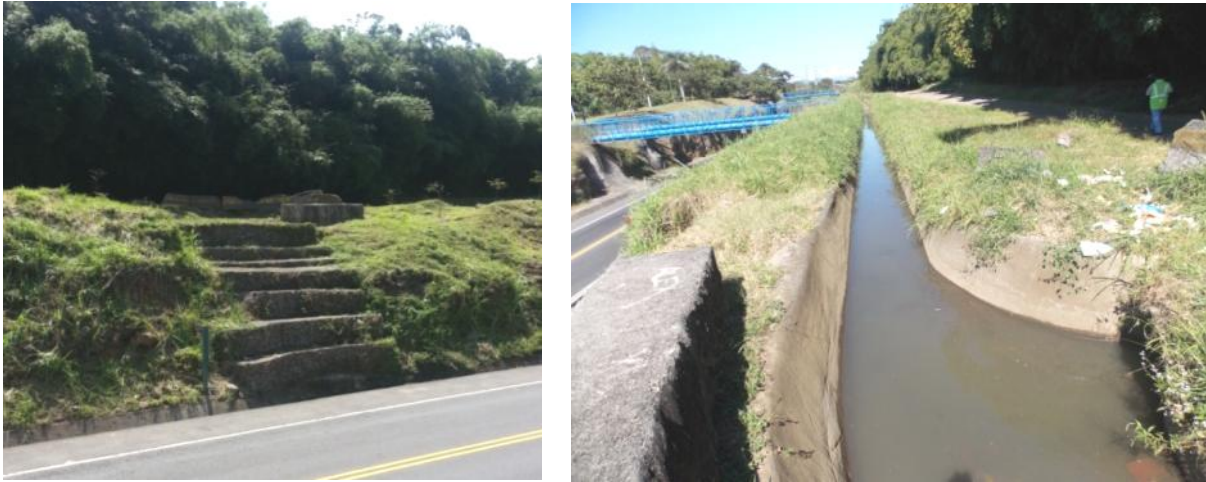
En la figura 25 se muestra la localización de un muro de gaviones de aproximadamente 5 m. de altura, así como varios canales y tuberías que transportan el agua de un costado al otro de la carretera. En la época lluviosa se ha observado que el agua se sale de los canales antes de llegar a la tubería, este excedente se desborda sobre el muro de gaviones llegando hasta la carretera, afectando la transitabilidad y seguridad de los usuarios.

Figura 25 Izquierda: Muro de gaviones sobre el cual se desborda el agua. Derecha: Canal donde se origina el problema

Es recomendable la realización de un estudio hidráulico que permita establecer la capacidad requerida en estos sistemas de drenaje, así como las modificaciones necesarias para transportar el agua de manera que evite inundaciones en la carretera. Además se recomienda considerar obras que permitan encauzar el excedente de agua hacia el Río Segundo.

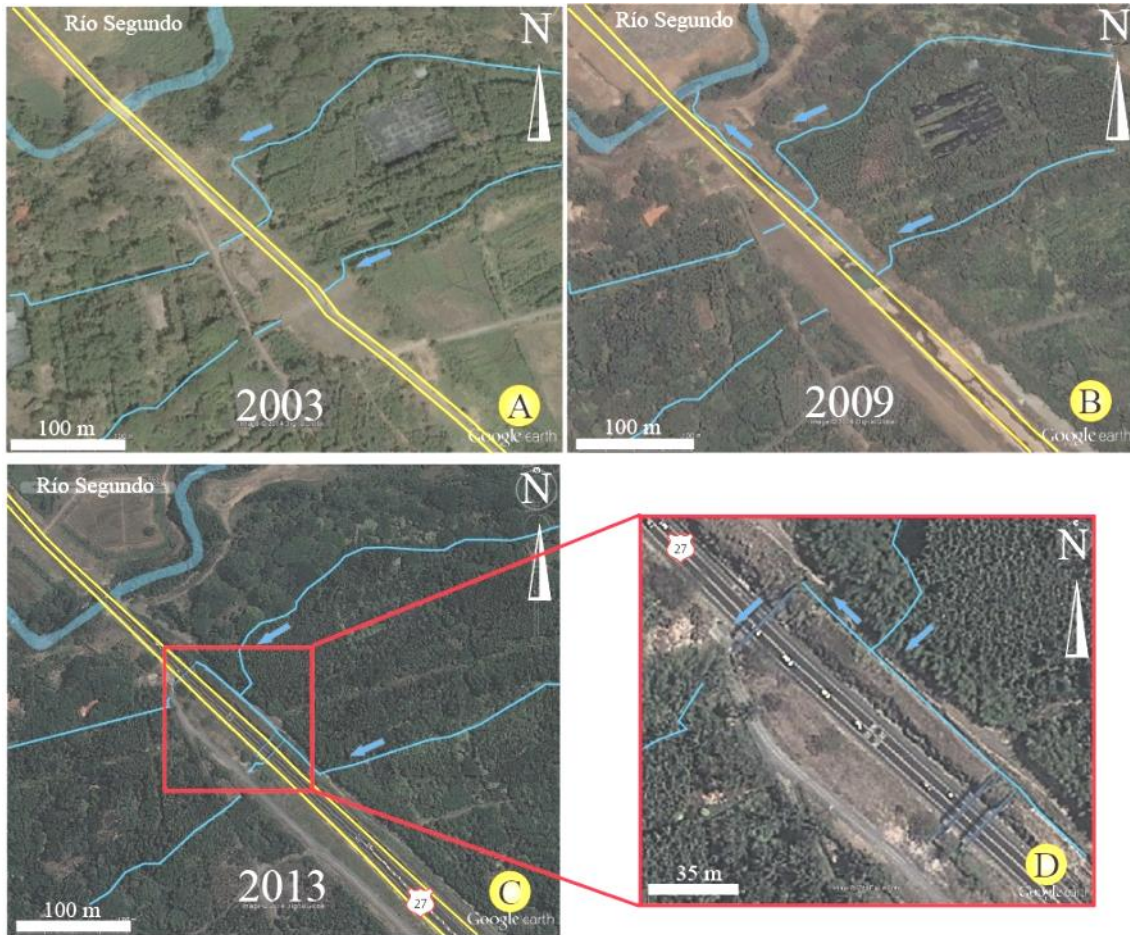
En la figura 26 se muestra la forma en que se modificó el paso de agua, provocando un manejo en la canalización a través de la ruta, lo que induce los desbordamientos constantes en la época lluviosa.

C). Fotografía aérea del año 2013, donde se muestra como con tuberías metálicas que pasan por encima de la Ruta 27, se sigue transportando el agua de los canales de un lado al otro.

D). Detalle de cómo hay cambios de casi 90 grados en la dirección que debe seguir el agua para pasar de los canales en la finca ubicada al NE de la imagen y tiene que entrar en las tuberías. Estos cambios bruscos de dirección y la poca capacidad de las tuberías cuando hay lluvias intensas originan que el agua que no pueda entrar a las mismas, caiga sobre el talud y llegue a la superficie de rueda de la Ruta 27, originando inconvenientes. También se nota como se cortó el paso de las aguas hacia Río Segundo.

Figura 26 Fotografías aéreas de los años 2003, 2009, 2013.

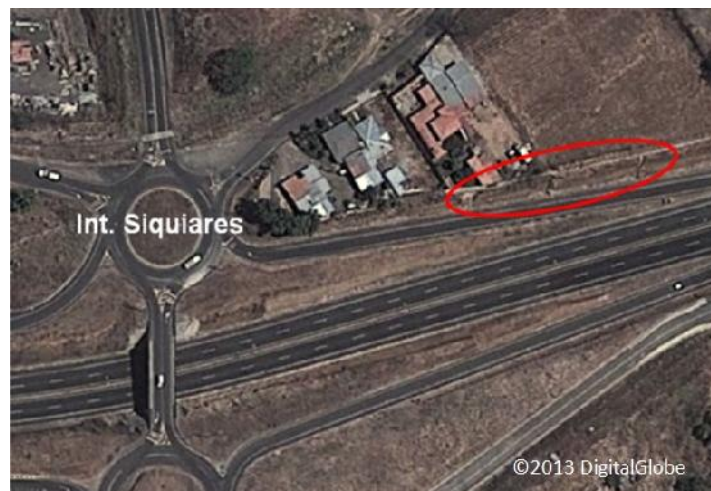
Se encuentra una cuneta sin soporte en talud de corte en el lado derecho con una extensión de unos 80 m aproximadamente en la salida hacia Siquiaries. El material sobre el que se construyeron las cunetas corresponde con arcillas con algunos bloques redondeados. Estas arcillas al ser medias/finas y estar poco compactadas han sido removidas por acción de los elementos (agua y viento) reduciendo el área de soporte que daban al sistema de drenaje.

Figura 28 Localización del talud y sistema de drenaje en condición vulnerable, zona encerrada en color rojo.

Es necesario la reconfiguración y protección del suelo que da soporte a la cuneta o su reubicación en caso de ser requerida dando prioridad a la prevención de una mayor socavación antes del inicio de las lluvias.

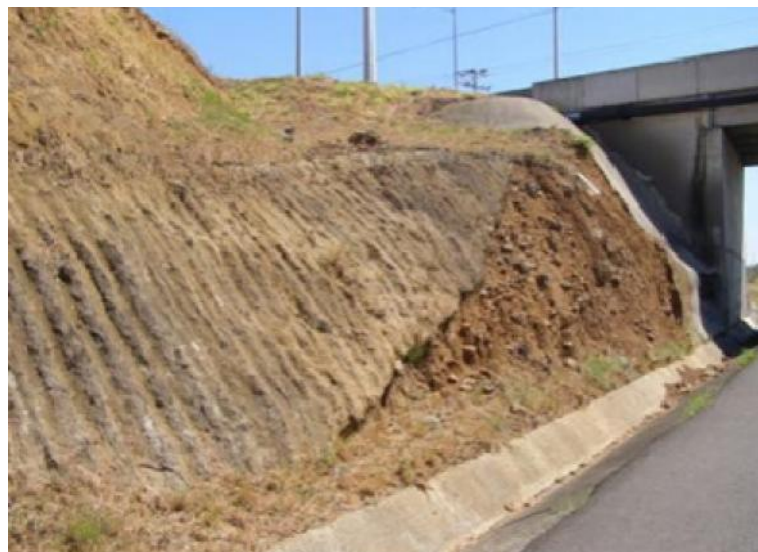
Los taludes de corte en el lado derecho, antes y después del puente de la intersección hacia Siquiaries cuenta con materiales que corresponden a ignimbritas y arcillas. Las ignimbritas son más resistentes a la erosión y no presentan problemas en este talud, sin embargo las arcillas y suelos sí han estado más expuestos a procesos de erosión, estos estratos que son más susceptibles presentan deterioro superficial y pequeños deslizamientos.

Figura 31 Talud lado derecho, luego de la intersección a Siquiares (sentido San José – Caldera).

Dada la condición que presenta el talud, es necesario utilizar un sistema que brinde protección superficial al talud, con el fin de evitar mayor deterioro y posibles deslizamientos por saturación y socavación en el periodo de lluvias.

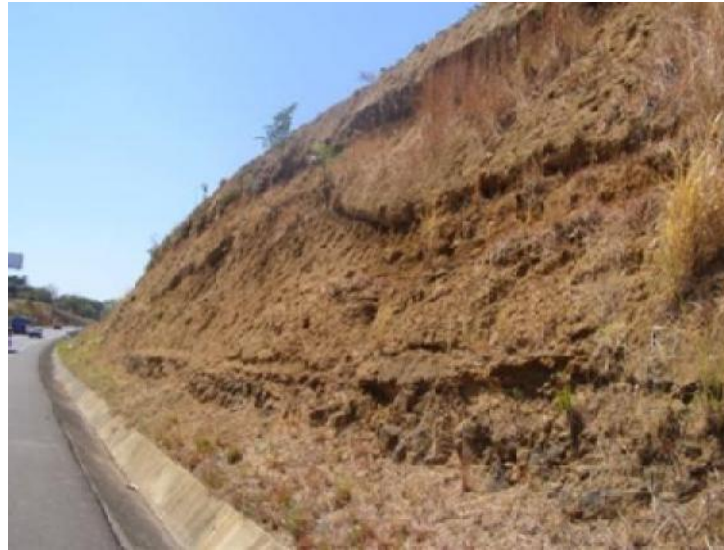
Presenta un talud al lado derecho con una altura de unos 8 m aproximadamente y menos de 2 m de distancia con la carretera. Los materiales en este sitio corresponden con una brecha volcánica con bloques de tamaño métrico en una matriz arcillosa en la parte inferior (20 % de bloques subredondeados y 80 % de arcillas). Los estratos limo-arcillosos son los más susceptibles a la erosión y se están socavando. De continuar este proceso en la zona intermedia eventualmente se podrían presentar deslizamientos en los estratos superiores.

Figura 33 Estratos erosionados en el talud del punto N°6

Por la condición que presenta este punto, es recomendado intervenir el talud y considerar el uso de técnicas que brinden protección superficial y/o movimiento de tierras antes del inicio de la estación lluviosa.

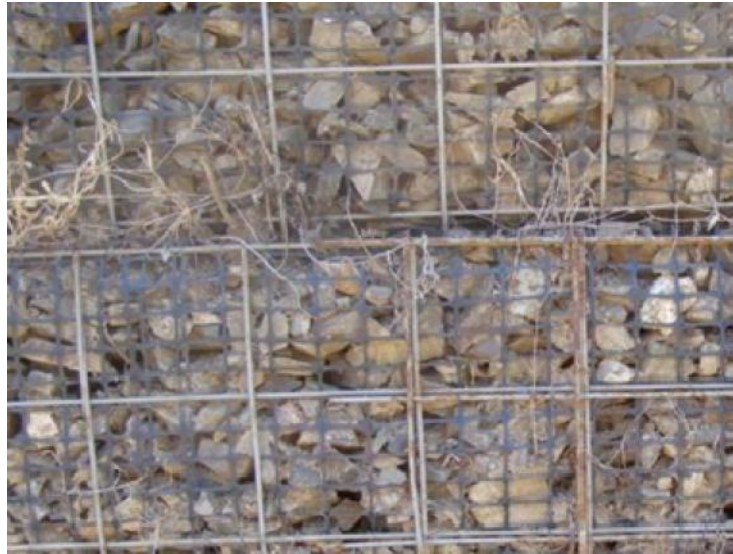
Figura 36 Detalle de la fachada del muro, se observa pérdida de materiales finos.

Se recomienda considerar una protección para la fachada del muro para evitar que continúe la pérdida de suelo fino y que eventualmente se presenten asentamientos. Dar prioridad para prevenir mayor deterioro antes del inicio de las lluvias.

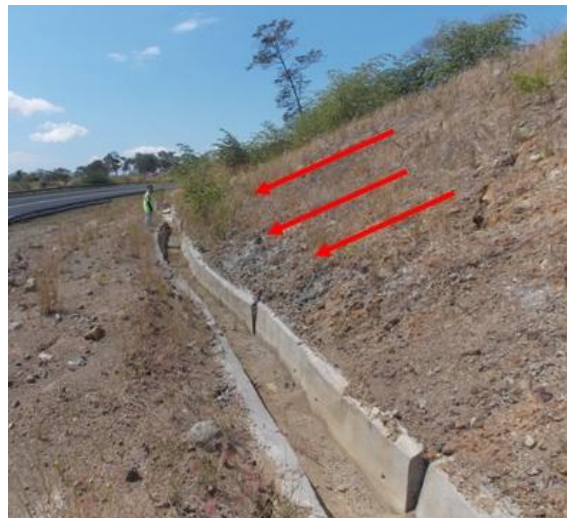
Talud de corte al lado derecho. Altura importante. El material original en este sitio corresponde con una brecha, con bloques de tamaño centimétrico hasta métrico envueltos en una matriz arcillosa. Este talud, se intervino con movimiento de tierras y drenajes horizontales. Continúa expuesto a agentes erosivos. La siembra de pasto realizada no ha sido suficiente para disminuir de manera efectiva el lavado de suelos finos. Varios tramos de cuneta presentan sedimentación. En el mes de noviembre del 2013 se observó una grieta y un desplazamiento del talud, tal como se aprecia en la figura 37 y 38. Este movimiento ha desplazado la cuneta, provocando que en este tramo haya perdido su capacidad de conducir el agua de manera efectiva. Es necesario considerar la implementación de un sistema de control de erosión efectivo, que logre brindar protección superficial al talud, se debe evitar mayor deterioro en el periodo de lluvias. Se recomienda realizar nuevos estudios que permitan establecer los factores de seguridad contra la falla por deslizamiento en la zona indicada del talud, así como las medidas requeridas para evitar que la falla continúe y afecte una porción mayor del talud.

Figura 38 Detalle del desplazamiento de la cuneta producto del movimiento del talud.

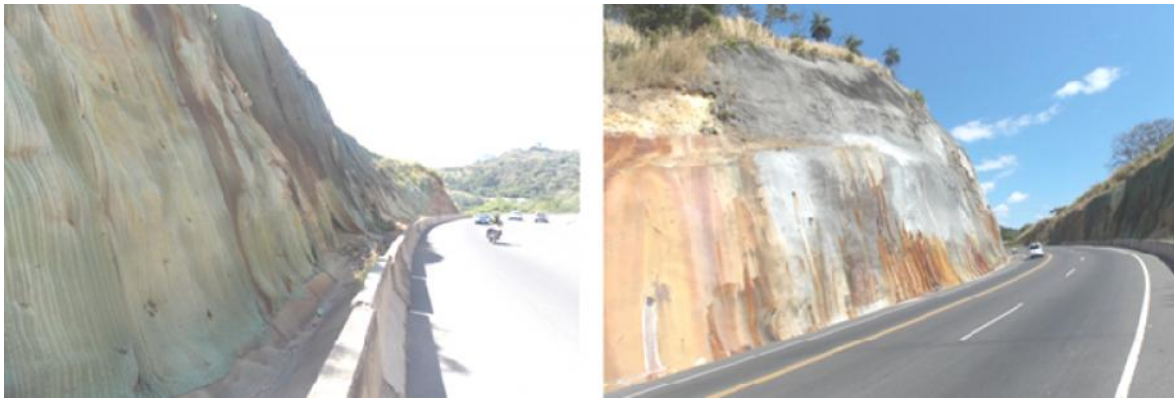
Taludes de corte a ambos lados. El material original que aflora en este talud corresponde con una brecha volcánica muy alterada por flujos hidrotermales. El talud de más de 20 metros de altura está recubierto con concreto lanzado, el cual presenta fuerte coloración rojiza (óxidos de hierro) y morados (óxidos de manganeso). Estos colores son provenientes de minerales lixiviados por fluidos en el talud original. La misma coloración se observa en las cunetas. La consistencia del concreto lanzado en varias partes del talud es muy mala y se desborona fácilmente.

Figura 41 Taludes 38+700. Izquierda: Talud de corte LI. Derecha: Talud lado derecho.

En el lado derecho el concreto está muy deteriorado por el hidrotermalismo, presenta grietas importantes. En el lado izquierdo continúa el deterioro por acidez del suelo y el efecto de los agentes erosivos. Una zona de este talud fue intervenido meses atrás para remover una sección del concreto deteriorado. El mismo deterioro y agrietamiento se presenta en gran parte del talud, el cual continúa sin ser intervenido.

Debe darse prioridad a los trabajos antes del inicio de las lluvias para evitar mayor deterioro y prevenir lesiones a los usuarios de la vía. En caso de que se realicen mediciones de pH de las aguas, se recomienda hacerlas en el campo y laboratorio, para comparar los resultados.

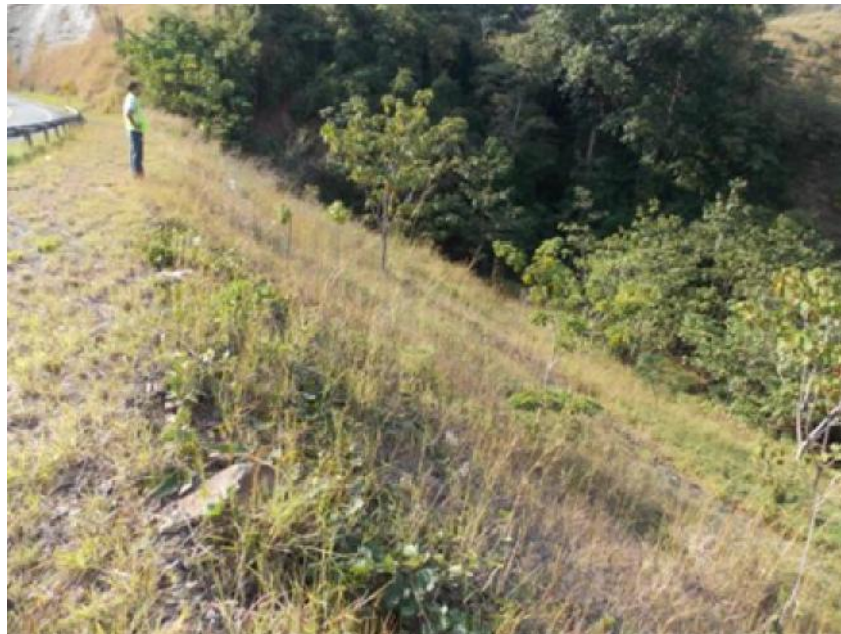
Este relleno de hasta 30 m de altura presentó deformaciones en el año 2010. Posteriormente estudios del año 2012 consideraron que para esa fecha el relleno es estable. En la gira realizada en noviembre del 2013 no se encontraron evidencias de grietas, hundimientos o asentamientos observables a simple vista.

Figura 45 Relleno quebrada Lapas. LD en el sentido SJ – Caldera.

Se recomienda realizar inspecciones periódicas en las laderas del relleno y en la alcantarilla de la quebrada, con el fin de monitorear la condición superficial y además prevenir un deterioro de la alcantarilla que pueda afectar el relleno o la carretera

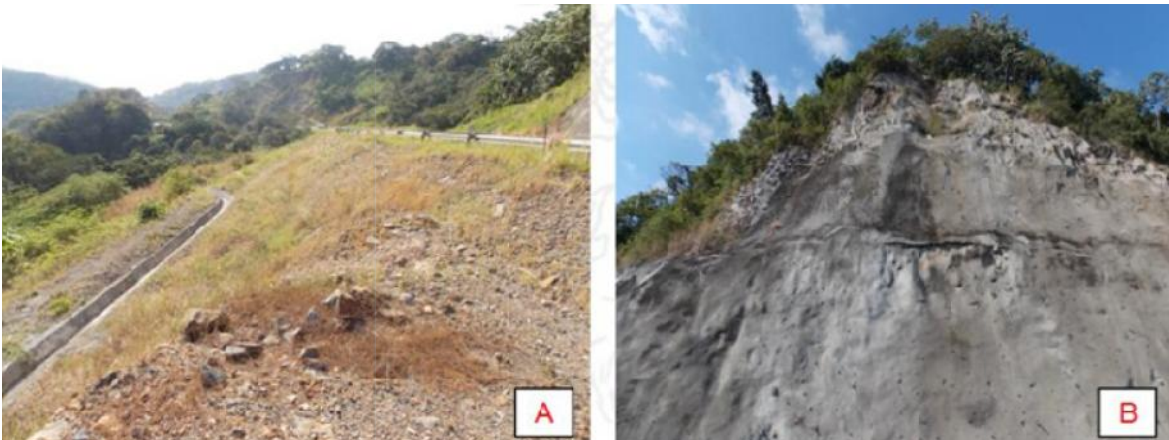
Figura 48 A) Vista parcial del relleno al lado izquierdo. B) Talud de corte al lado derecho del PK 44+500.

Se recomienda considerar la implementación de un sistema de control de erosión para prevenir el deterioro superficial por acción de la lluvia.

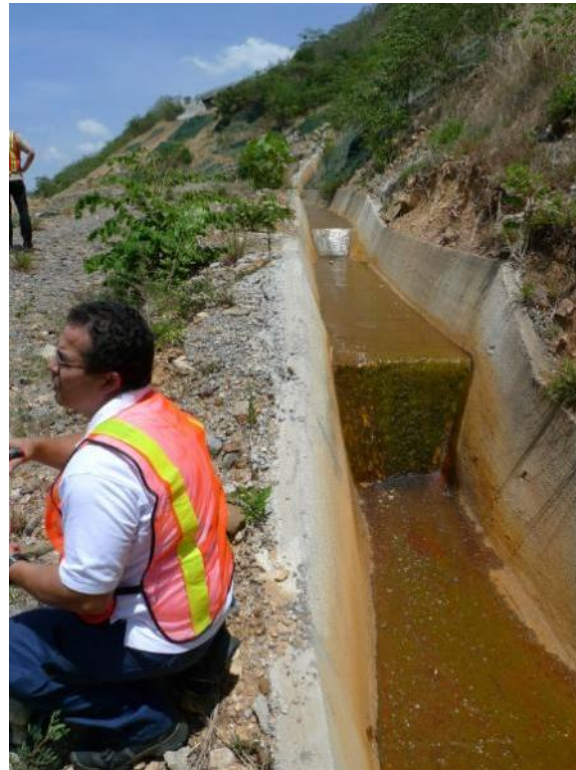
El talud que ha sido intervenido estaba originalmente conformado por suelos y arcillas alteradas hidrotermalmente, no se logró observar la roca original antes de que fuera afectada hidrotermalmente en este sitio. Se construyeron drenajes para desviar el agua hacia los lados del talud. En uno de estos drenajes se tomó otra muestra de agua para hacer una medición del pH en el laboratorio, tal como se muestra en la Figura 53.

El análisis en el laboratorio de la muestra de agua dio como resultado un valor de pH de 3.36. UpH. Este valor indica que el agua analizada era de carácter ácido. Agua con esta acidez es capaz de alterar las propiedades originales del concreto, hasta disolverlo. Se observaron cunetas con capas de color rojizo típicas de óxidos de hierro arrastrados y depositadas por el agua. Al igual que en el punto 11, es probable que la muestra tomada haya cambiado sus condiciones del campo al laboratorio, por lo que en los siguientes visitas al sitio se tomaran las mediciones de pH directamente en el campo.

Figura 53 Sitio donde se tomó una muestra de agua en uno de los drenajes para análisis en el laboratorio de contenido de pH. El resultado de esta muestra fue de 3.36 UpH

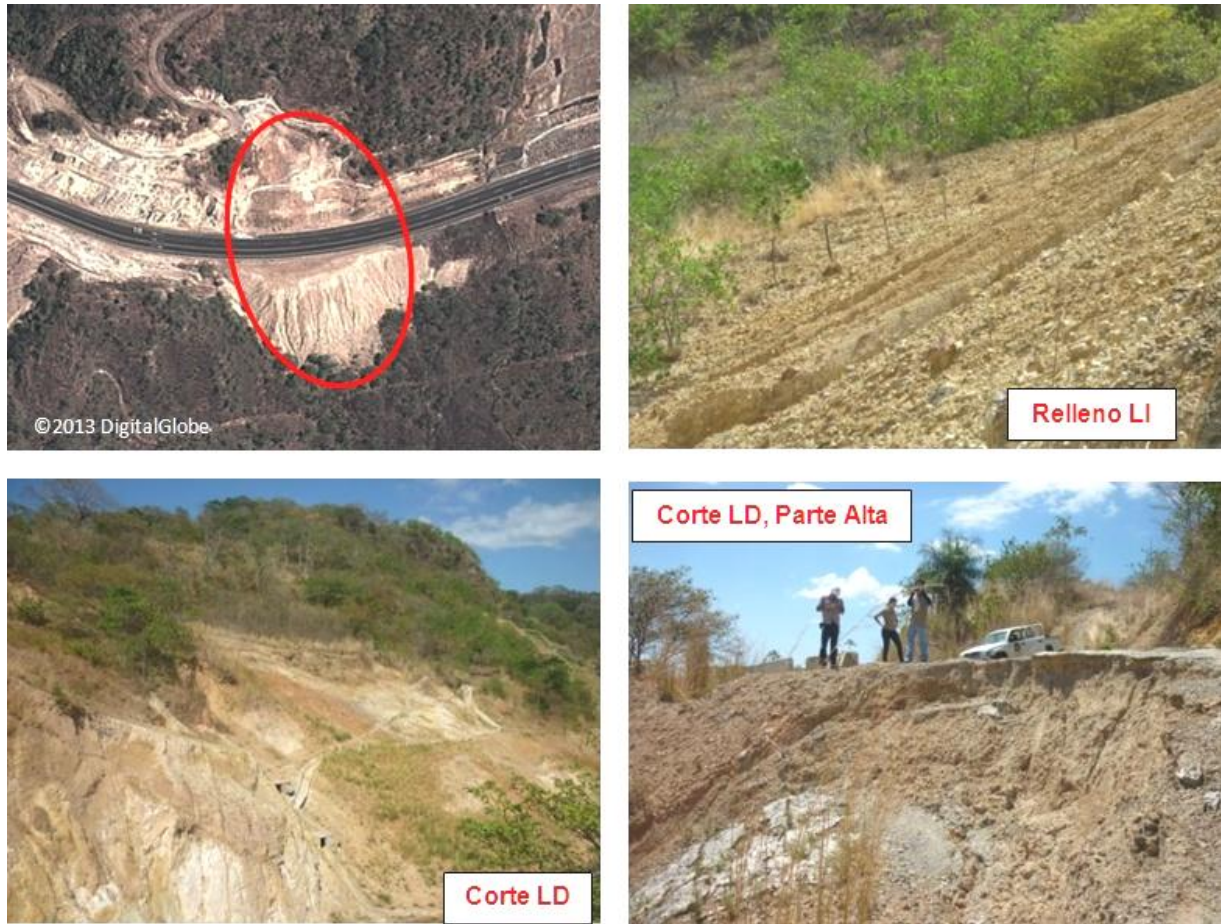
Figura 54 Vistas de los taludes de corte y relleno afectados por la alteración hidrotermal en el estacionamiento 47+800.

Talud de corte lado derecho: realizar un estudio de estabilidad para verificar la condición del talud y la necesidad de intervenir con movimiento de tierras y/o obras de estabilización o protección.

Relleno lado izquierdo: considerar una intervención para evitar el lavado de materiales hacia el cauce principal del río Grande de Tárcoles, dar prioridad por cercanía del inicio de la estación lluviosa.

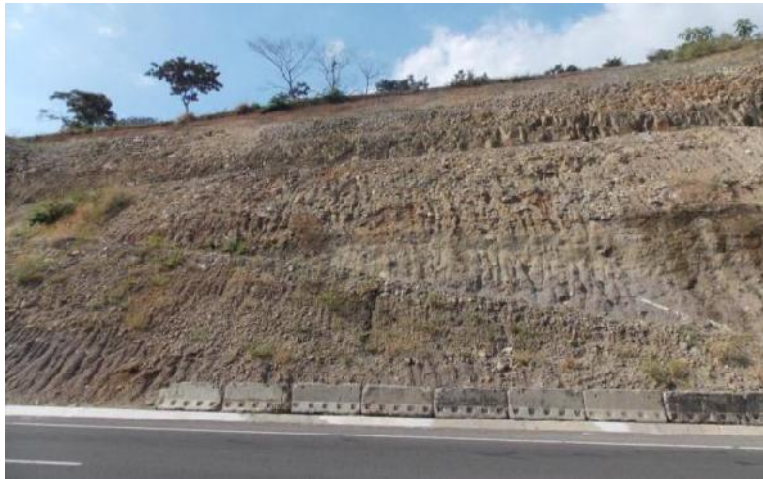
Los materiales originales que constituyen este talud, corresponden con tres diferentes litologías: Tobas, coluvios e ignimbritas. Las tobas están localizadas en la parte inferior del talud y son medianamente duras y compactas. Por encima de las tobas se encuentra un depósito de coluvios con bloques redondeados, que pueden llegar a tener tamaño decimétrico, estos están envueltos en una matriz arcillosa. Las ignimbritas de tipo columnar están ubicadas por encima de material coluvial y se encuentran muy fracturadas, lo que podría propiciar una permeabilidad muy elevada. Con base a informes anteriores y fotografías de los deslizamientos que ocurren en este punto, el estrato de coluvios y la parte basal de la ignimbrita son la fuente de los materiales que se deslizan y causan afectación en la vía.

Figura 57 Vista frontal del talud de corte localizado en el estacionamiento 48+400.

Se recomienda verificar si el corte realizado tiene las pendientes y alturas requeridas para garantizar la estabilidad del talud, tomando en cuenta los diferentes materiales que lo conforman. Se recomienda también realizar inspecciones periódicas con el fin de identificar bloques de roca que puedan representar un peligro por desprendimiento.
