PROGRAMA DE
INFRAESTRUCTURA DEL
TRANSPORTE

Informe: INF – PI – UGERVN – 05 – 2014

Informe de Evaluación del Proyecto San José – Caldera Ruta Nacional 27 Año 2013 - 2014

Informe Final

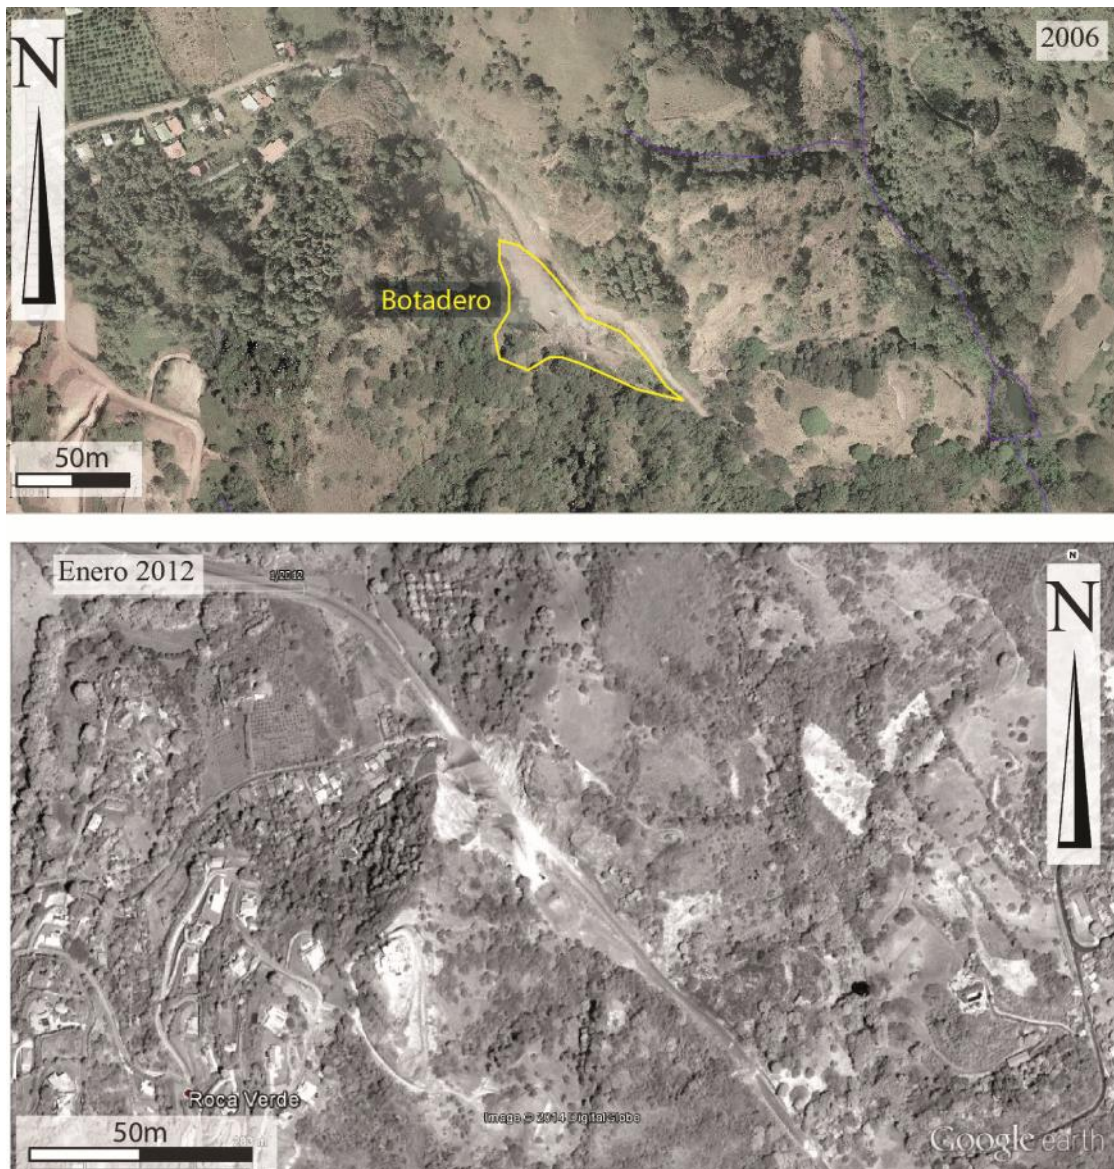
En la figura 58 se aprecia la condición que presentaba este tramo en el año 2006, cuando aun no se habían realizado obras en los taludes ni en la carretera, sin embargo se puede observar la zona que era utilizada como botadero. En la imagen del 2012, ya se había construido la radial pero los taludes habían colapsado, cubriendo unos 300 metros de la carretera.

Figura 58 Imágenes aéreas de la zona afectada en el año 2006 y 2012 en la Radial entre la Ruta No. 27 y Atenas

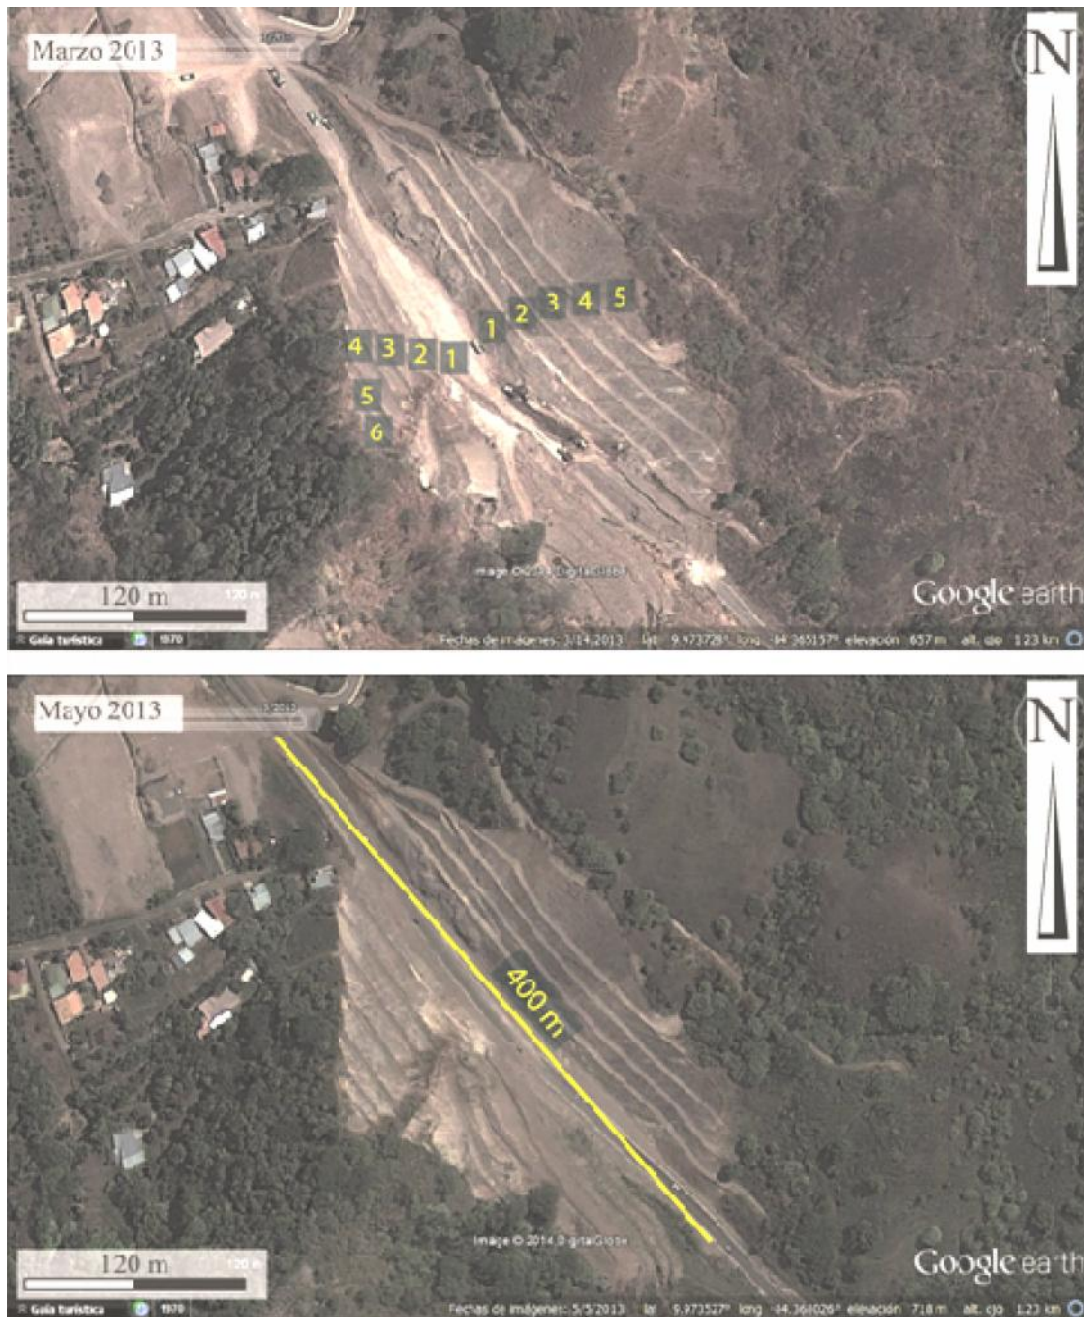
En la Figura 59 se pueden apreciar que en el mes de marzo del 20113 los trabajos de terracedos ya estaban avanzados. Se construyeron 5 bermas en el lado derecho de la carretera y 6 del lado izquierdo. El largo de la zona que fue intervenida es de ~400 m. No se observan contracunetas en las bermas ni obras de drenaje que ayuden al manejo de aguas para que estas no fluyan perpendicularmente a la dirección de las bermas causando erosión y cárcavas.

Figura 59 Imágenes aéreas de la zona afectada en Marzo y Mayo del 2013 en la Radial entre la Ruta No. 27 y Atenas

Se recomienda verificar si el corte realizado tiene las pendientes y alturas requeridas para garantizar la estabilidad del talud, tomando en cuenta los diferentes materiales que lo conforman. Se recomienda también realizar inspecciones periódicas con el fin de identificar bloques de roca que puedan representar un peligro por desprendimiento.

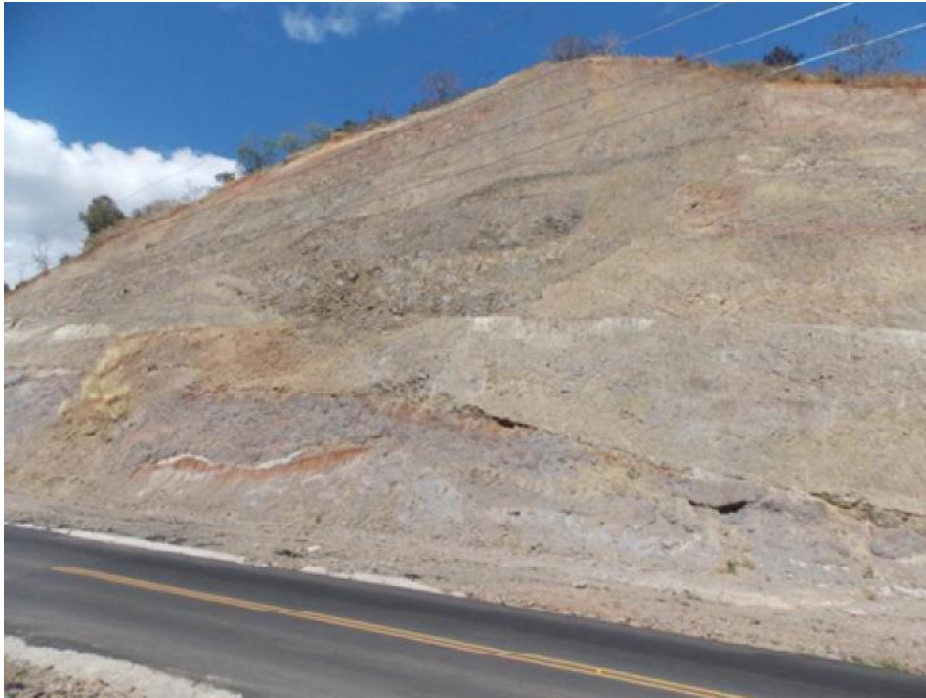
El material original que aparece en los taludes, corresponde con rocas y suelos de origen volcánico, muy meteorizadas. En la Figura 60 en la parte inferior del talud al lado derecho se observa un paleo suelo de color rojizo junto con toba gris de muy mala consistencia, ambos son fáciles de erosionar y ya se observan surcos y cárcavas en estos materiales (Figura 61), sobre estos materiales hay una brecha volcánica y lavas muy alteradas. Algunos bloques de lava son de tamaño métrico y presentan meteorización esferoidal.

Figura 60 Talud de corte lado derecho en la Radial Atenas.

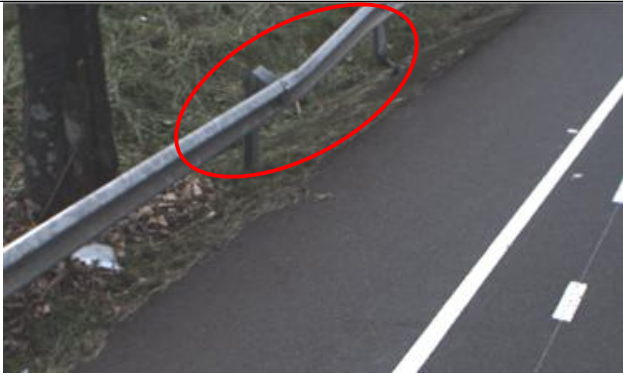
Longitud (m)	Estación	Fecha	Imagen
11,30	7+180	28/08/2013

Tabla A4 1 Ubicación de los sitios con problemas en el guardavía, sentido San José – Caldera

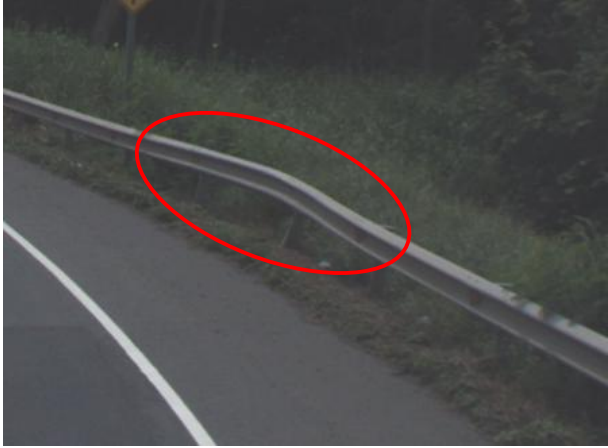
Longitud (m)	Estación	Fecha	Imagen
12,04	76+180	28/08/2013

Tabla A4 2 Ubicación de los sitios con problemas en el guardavía, sentido Caldera – San José

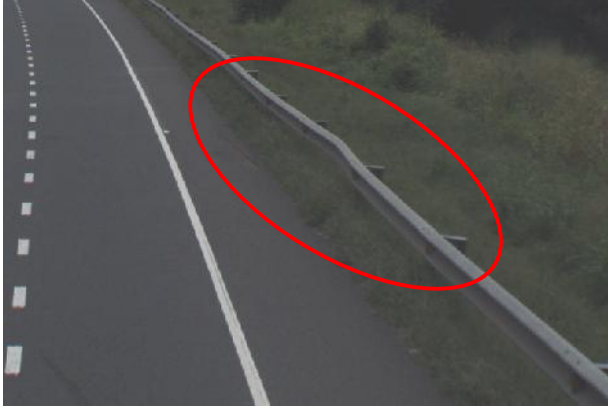
Longitud (m)	Estación	Fecha	Imagen
8,31	61+060	28/08/2013

Tabla A4 2 (continuación) Ubicación de los sitios con problemas en el guardavía, sentido Caldera – San José

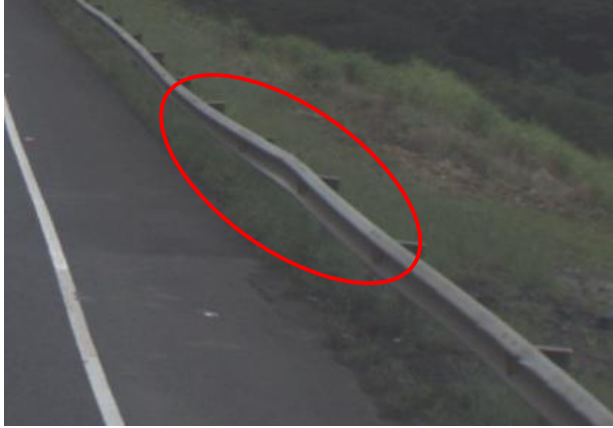
Longitud (m)	Estación	Fecha	Imagen
4,92	44+530	28/08/2013

Tabla A4 2 (continuación) Ubicación de los sitios con problemas en el guardavía, sentido Caldera – San José
