INFORME ESTIMACIÓN DE ESPESORES

LM-PI-UGERVN-09-2014

Proyecto Odebretch Ingeniería Panamá

San José, Costa Rica
Julio, 2014

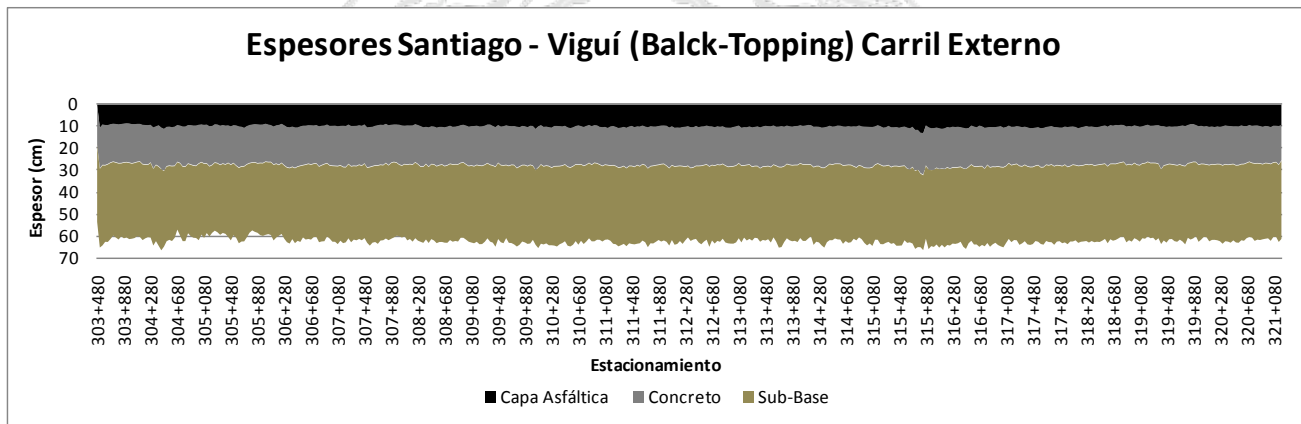
Figura 6 Espesores Santiago - Vigúí (Black-Topping) Carril Externo

Capa	Promedio total (cm)	P ₉₅ (cm)
Capa Asfáltica	9,95	11,14
Concreto	17,87	19,60
Base Granular	34,47	37,42

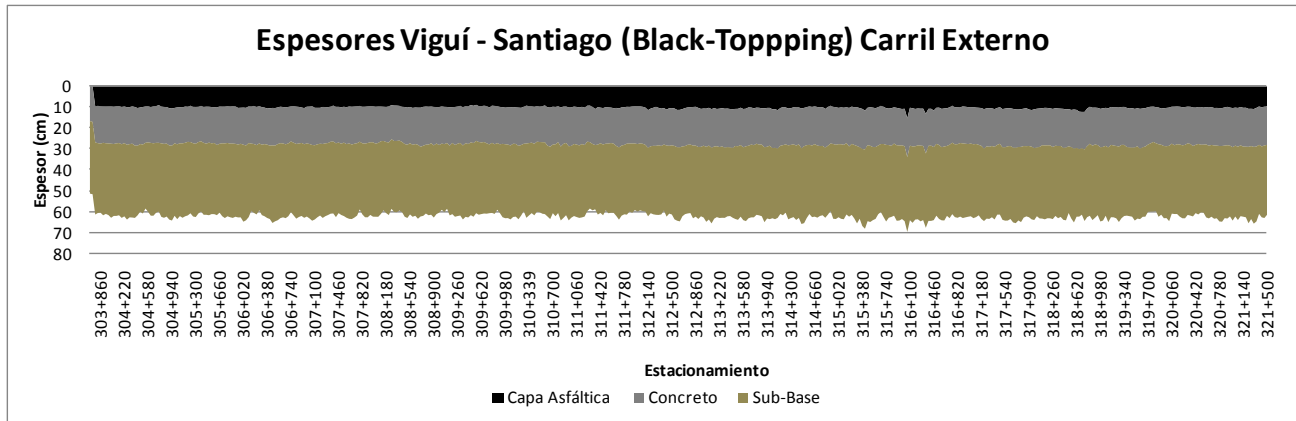
Figura 7 Espesores Viguí - Santiago (Black-Topping) Carril Externo

Capa	Promedio total (cm)	P ₉₅ (cm)
Capa Asfáltica	10,09	11,29
Concreto	17,92	19,56
Base Granular	34,41	37,47

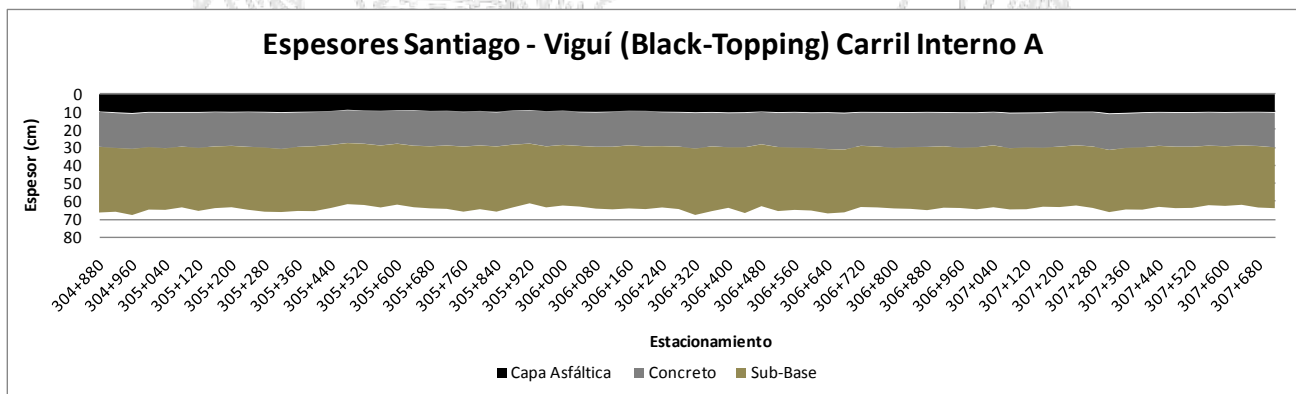
Figura 8 Espesores Santiago - Viguí (Black-Topping) Carril Interno A

Capa	Promedio total (cm)	P ₉₅ (cm)
Capa Asfáltica	10,08	11,06
Concreto	19,03	20,95
Base Granular	34,91	37,80

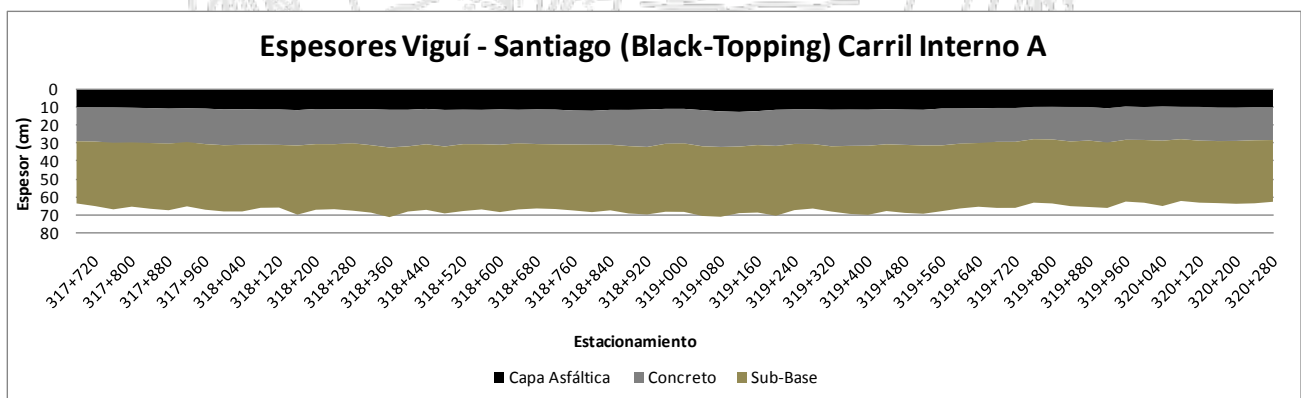
Figura 10 Esesores Viguí - Santiago (Black-Topping) Carril Interno A

Capa	Promedio total (cm)	P ₉₅ (cm)
Capa Asfáltica	11,07	12,45
Concreto	19,38	21,57
Base Granular	36,47	39,44

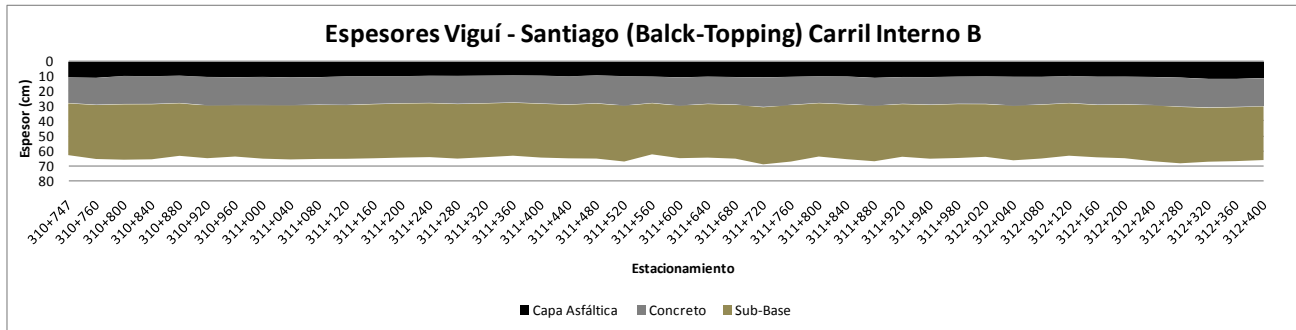
Figura 11 Espesores Vigú - Santiago (Black-Topping) Carril Interno B

Capa	Promedio total (cm)	P ₉₅ (cm)
Capa Asfáltica	10,20	11,59
Concreto	18,76	20,76
Base Granular	35,84	38,64
