Informe: LM – PI – UGERVN – 12 – 2014

Análisis del flujo vehicular en horas pico Intersección de La Galera, rutas 2, 215 y 251 Curridabat, Costa Rica

Informe Corto

**Unidad de Gestión y Evaluación
de la Red Vial Nacional
PITRA – LanammeUCR**

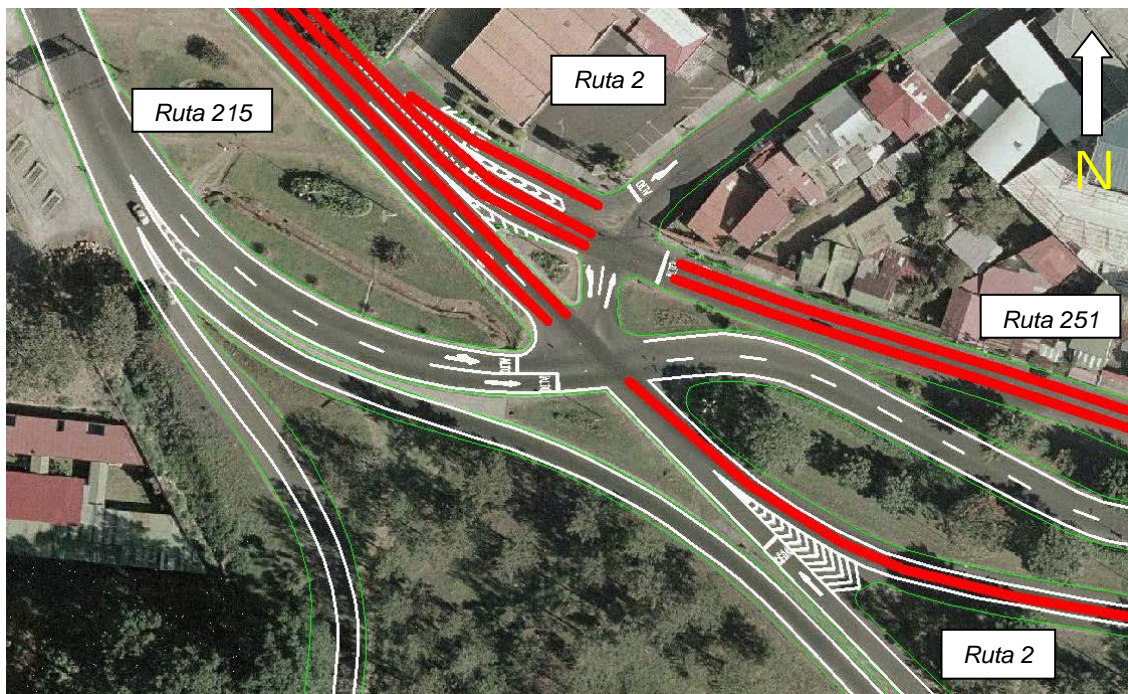
En este horario, predomina el tránsito que se dirige a San José desde la comunidad de La Unión de Tres Ríos (ruta 251) y del acceso de la Carretera Florencio del Castillo (ruta 2) generando gran congestionamiento, tal y como se muestra en las Figuras 3 y 4.

Figura 2: Rutas con congestionamiento (en rojo), hora pico de la mañana.

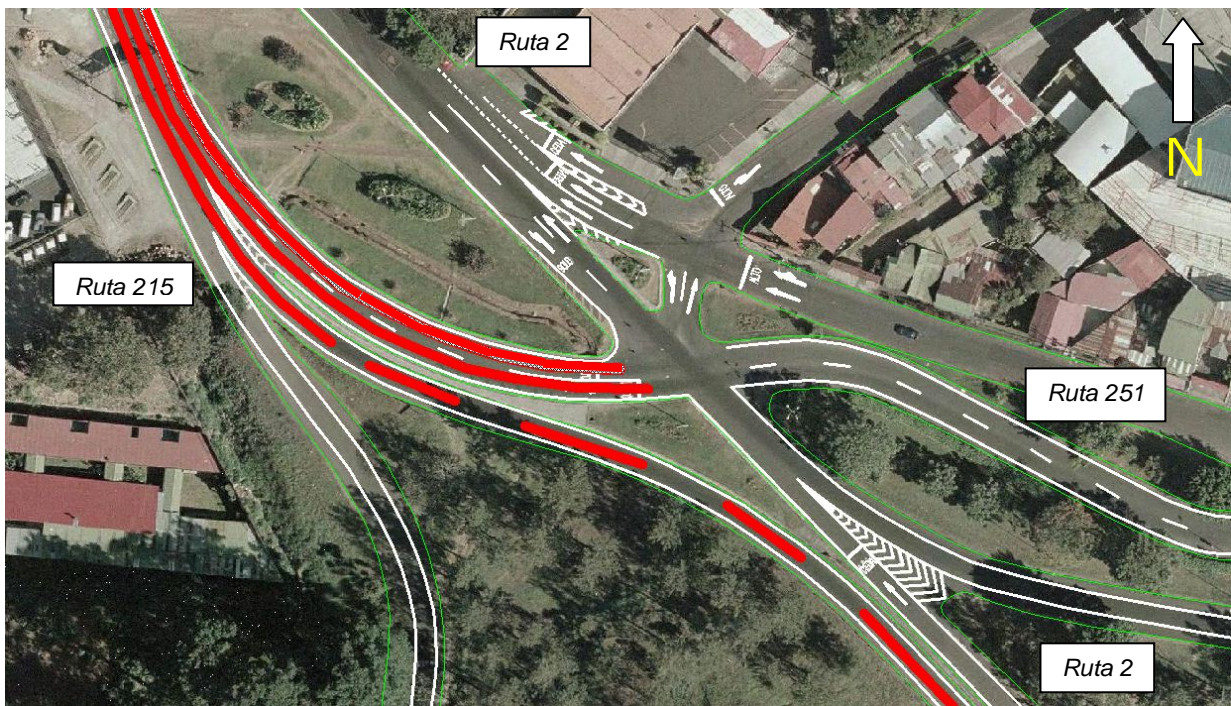
En este horario, predomina el tránsito que se dirige hacia Cartago y a La Unión de Tres Ríos. Debido a esto, las rutas que presentan congestión son las que vienen desde San Pedro (Ruta 2) y Curridabat (Ruta 215), con el agravante para esta última de la falta de visibilidad debido a la diferencia de alturas y al ángulo de incorporación, que complica enormemente la maniobra (Figuras 9, 10 y 11).

Figura 9: Rutas con congestión (en rojo), hora pico de la tarde.

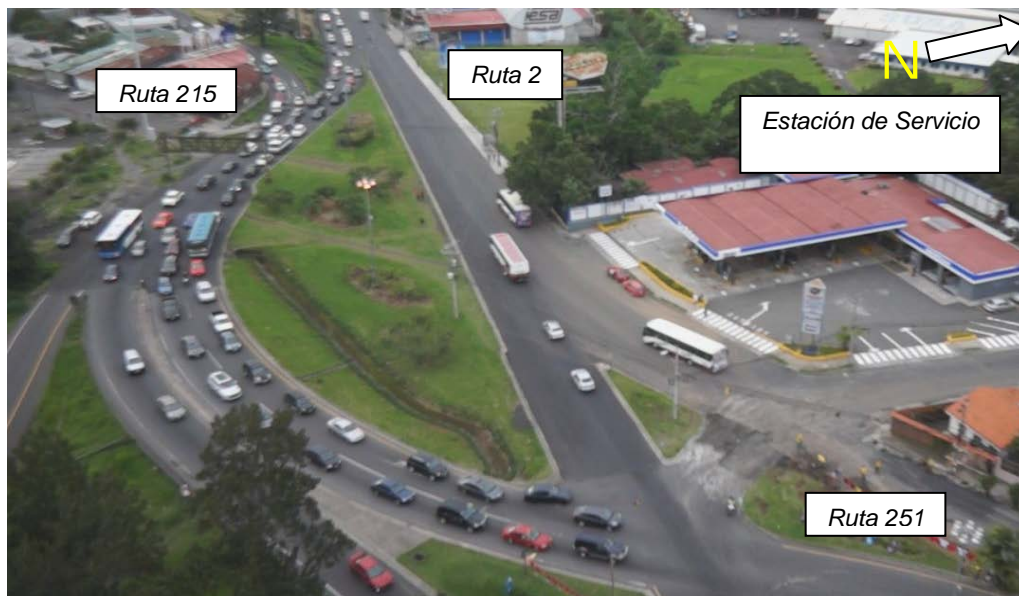
Figura 10: Rutas con congestión, hora pico de la tarde.
