**INFORME DE AUDITORÍA TÉCNICA**  
**EXTERNA**

**BACHEO EN LOS PROYECTOS DE  
CONSERVACIÓN VIAL DEL CONAVI**

Diciembre / 2003 – Enero / 2004

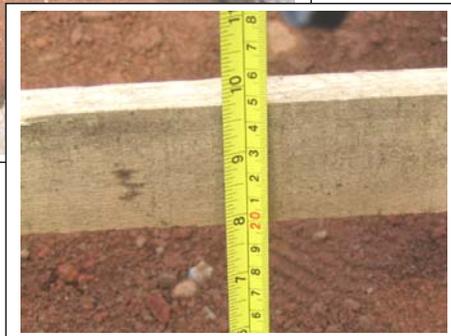
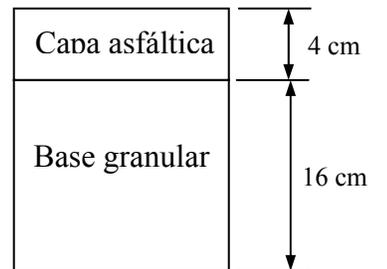
**Fotografía No. 16**

Comprobación de la profundidad media del bache abierto. Se registra una profundidad de 20.0 cm, en una ruta con espesor de 4.0 cm. de la capa asfáltica existente.
