Laboratorio Nacional de
Materiales y Modelos Estructurales

INFORME DE AUDITORÍA TÉCNICA EXTERNA

CONSERVACIÓN VIAL DE LA ZONA DE HEREDIA Y ALAJUELA

LPCO-14-01

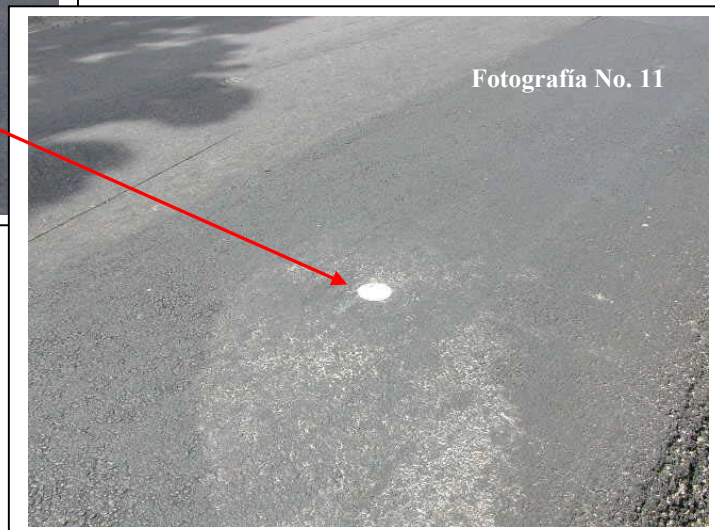
Ausencia de identificación y fecha de extracción de los núcleos extraídos por el contratista para el autocontrol

- c) **Consecuencia:** Al no estar debidamente identificados los núcleos extraídos en el campo la Administración puede tener problemas para lograr la comprobación necesaria de estos muestreos y que le permitirán a la ingeniería de proyecto controlar el cumplimiento de este requerimiento de autocontrol y su posterior verificación de la calidad de la mezcla colocada.

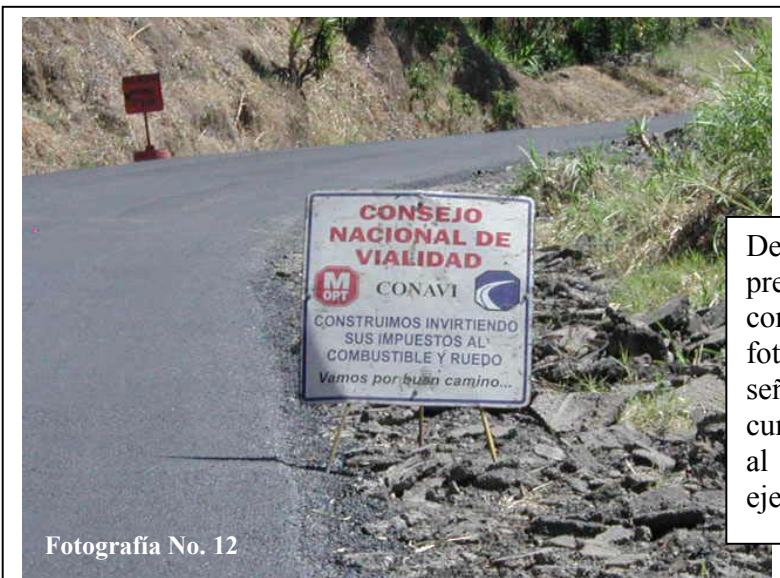
Fotografía No. 12

Las señales preventivas no cumplen lo dispuesto en el artículo 13, señales de reglamentación conforme los artículos 17 y 18, y señales informativas según los artículos 20, 21 y 22 de dicho reglamento. (Ver fotografía No. 12)

Detalle del tipo de señalamiento preventivo utilizado por el contratista. La señal mostrada en la fotografía se considera como una señal informativa, y por lo tanto no cumple con la finalidad de prevenir al usuario de los trabajos que se ejecutan adelante en la vía.

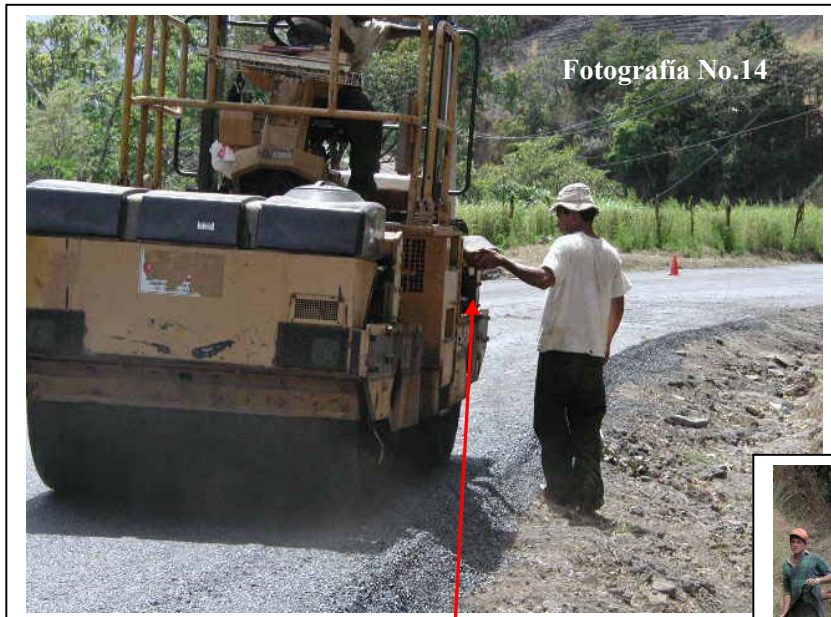
Fotografía No.14

- b) **Evidencia detectada:** El sistema de rociado automático con agua de los rodillos del compactador no funciona, por lo que un trabajador debe acompañar continuamente al compactador rociándolos con un recipiente para evitar la adherencia excesiva de la mezcla sobre estos rodillos.

- c) **Consecuencia:** Bajo esta modalidad de operación no se garantiza un riego uniforme de los rodillos del compactador, un exceso de humedad sobre la mezcla en proceso de colocación le puede generar problemas en la calidad del material colocado. Además no es conveniente por aspectos de seguridad que un trabajador transite de esta forma junto a un equipo pesado.

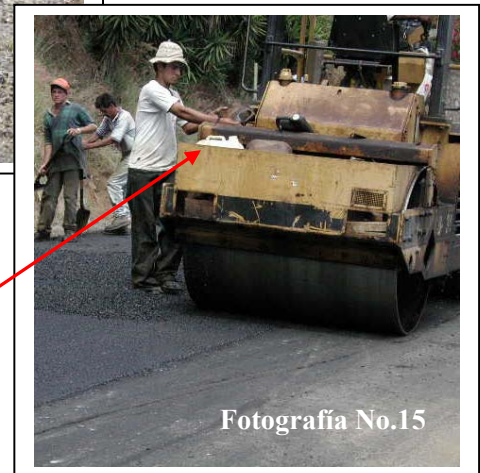
Fotografía No.15

Rociado manual de los rodillos del equipo de compactación.

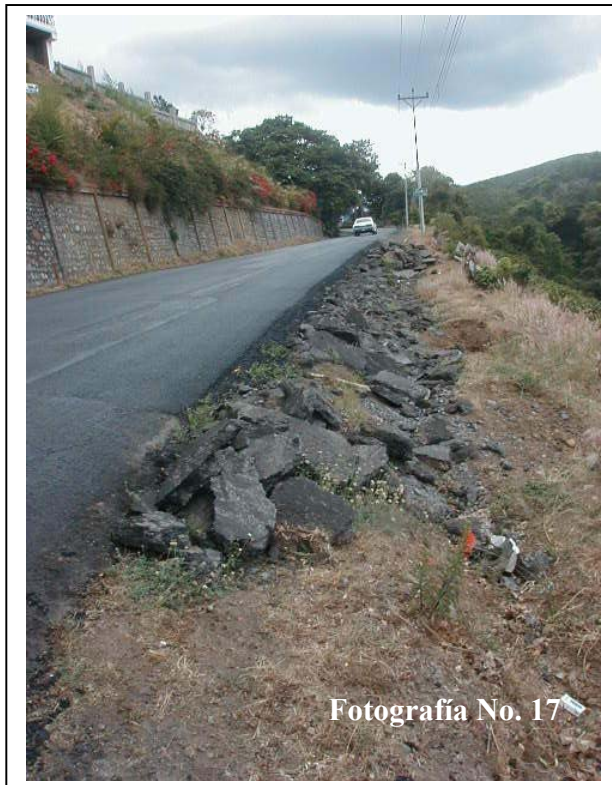
Fotografía No. 17

En nuevo recorrido, realizado el **14 de marzo de 2003**, por la ruta auditada se detecta que los escombros no son retirados de la vía pública de manera oportuna.

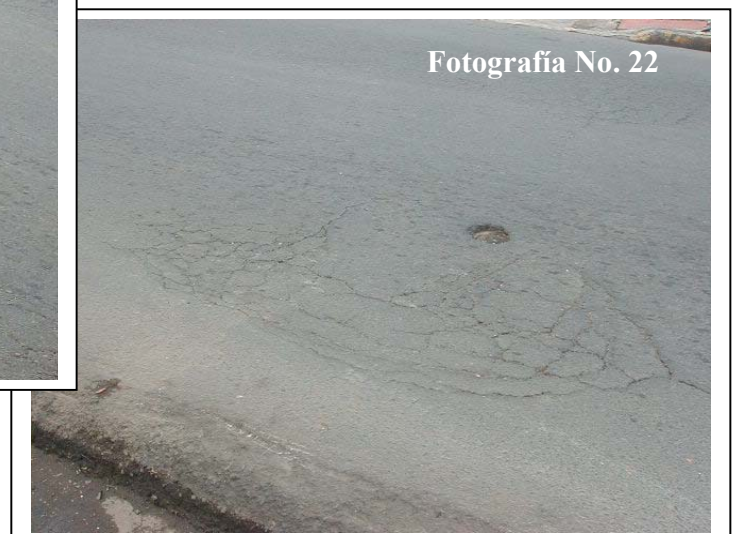
Como se muestra en la tabla No.3 de este informe, la mezcla utilizada en esta sección tiene 1 año y 4 meses de haber sido colocada. La condición actual de deterioro en el tramo comprendido entre la Shell y el cruce hacia San Rafael es tal que presenta fallas de tipo estructural (cueros de lagarto), así como desplazamiento de la carpeta y baches de consideración (ver fotografías adjuntas).

Deterioro mostrado por el pavimento frente a la POPS en Heredia.

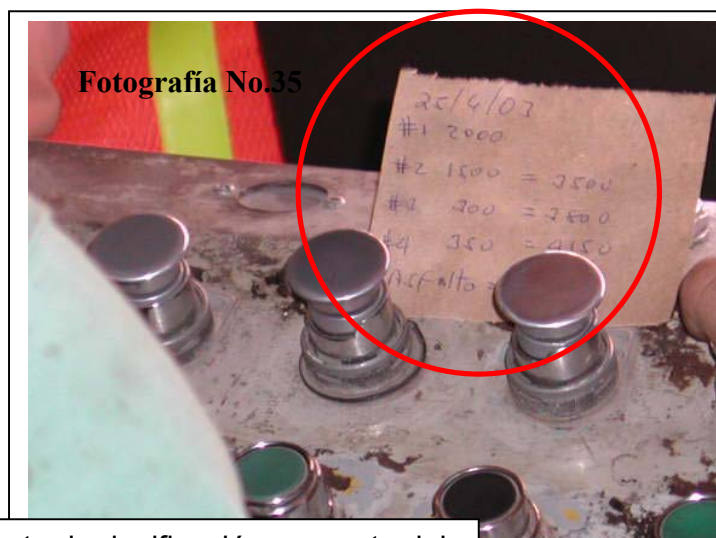
Observación : Durante la visita a la cabina de operación, al operador de la planta se le entrega, por parte del laboratorio de control de calidad, la información necesaria para la dosificación por peso para cada tolva en caliente. Esta información es entregada en un simple pedazo de papel el cual es desechado de inmediato. Es criterio de esta auditoría que el contratista debe implementar un sistema de flujo de información que permita almacenar la información histórica y la trazabilidad necesaria de todos aquellos ajustes que se realizan en planta a la fórmula de trabajo de la mezcla.

Reporte de dosificación por parte del laboratorio de control de calidad de la

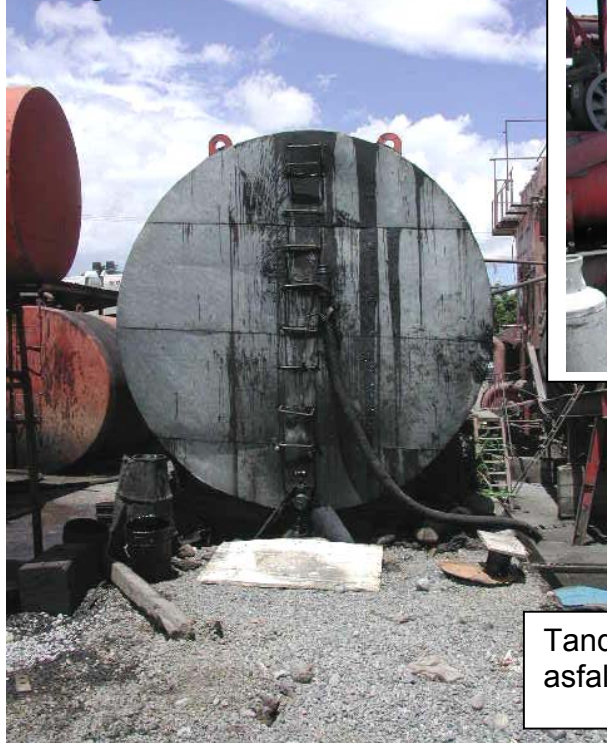
Fotografía No.37

- a) **Obligación contractual:** Lo establecido en las Especificaciones Especiales del cartel de licitación según la sección 3.1, inciso f), que establece : “ Certificación de calibración de los elementos sensores de peso, temperatura y flujo (caso de plantas continuas)”
- b) **Evidencia detectada:** La planta cuenta con un tanque para el almacenamiento de asfalto. Este tanque cuenta con un dispositivo para la medición de temperatura, del cual no se encontró en la cabina de mando algún documento que evidenciara un plan de calibración o ajuste periódico.
- c) **Consecuencias:** La ausencia del proceso de calibración o verificación de estos instrumentos de medición pueden generar lecturas imprecisas de la temperatura real del cemento asfáltico almacenado en el tanque, es por esta razón que en la planta se debe contar con un programa de revisión continua de estos dispositivos termométricos.

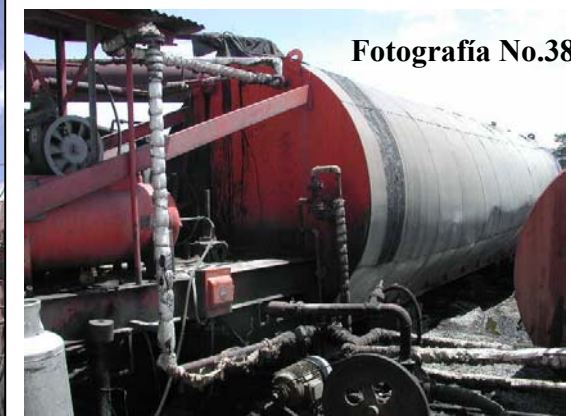
Fotografía No.38

Tanque de almacenamiento de asfalto, planta Conansa

Observación : No existe un muro de contención periférico a este tanque de asfalto, que opere como barrera de contención de posibles derrames, esto en concordancia a los requerimientos que exige las disposiciones ambientales vigentes para este tipo de instalaciones.

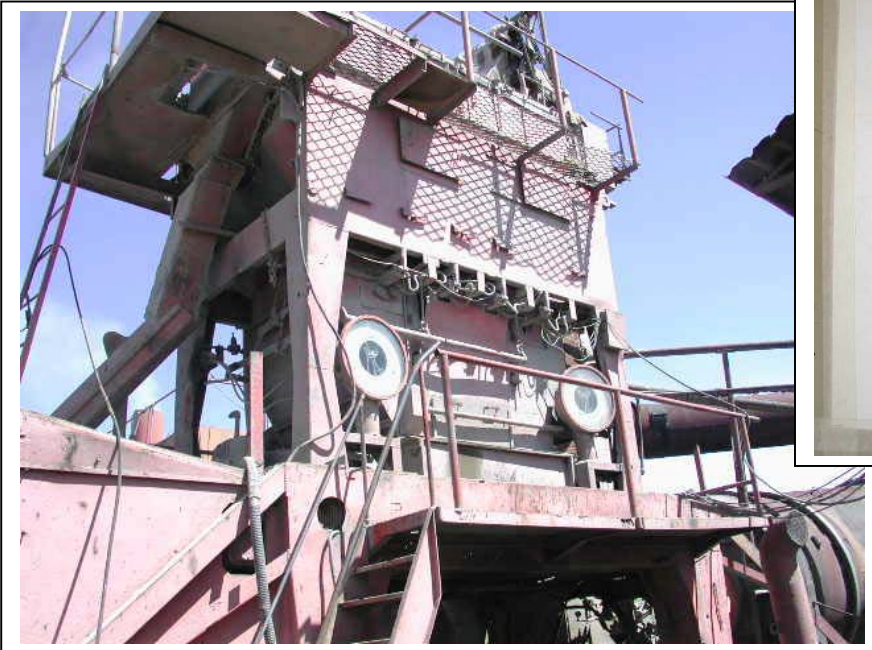
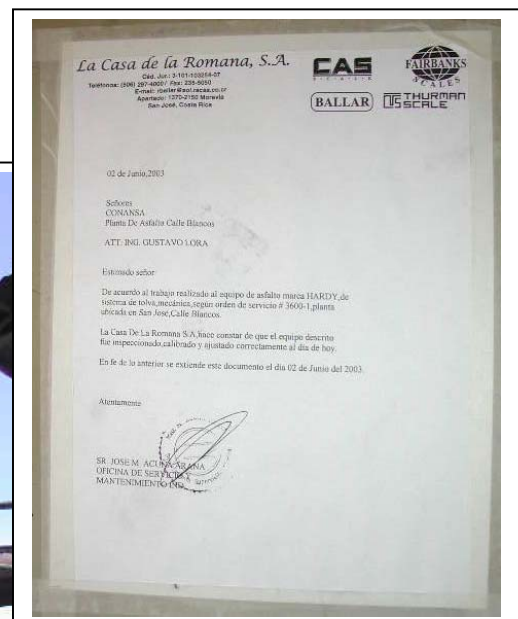
- c) **Consecuencias:** Es criterio de esta auditoría que el documento aportado por el contratista corresponde a un trabajo de comprobación de funcionamiento y no a un proceso de calibración como lo establece las buenas prácticas metrológicas.

Sistema de pesaje y dosificación de agregados y cemento asfáltico
