**INFORME DE AUDITORÍA TÉCNICA**  
17-03 **EXTERNA**

**CONSERVACIÓN VIAL DE LA RED DE  
LA ZONA ATLÁNTICA  
SUB-ZONA DE LIMÓN  
LPCO-20-01**

**PROYECTO:** Conservación Vial de la Zona Atlántica

**LICITACIÓN PÚBLICA:** LPCO 20-01.

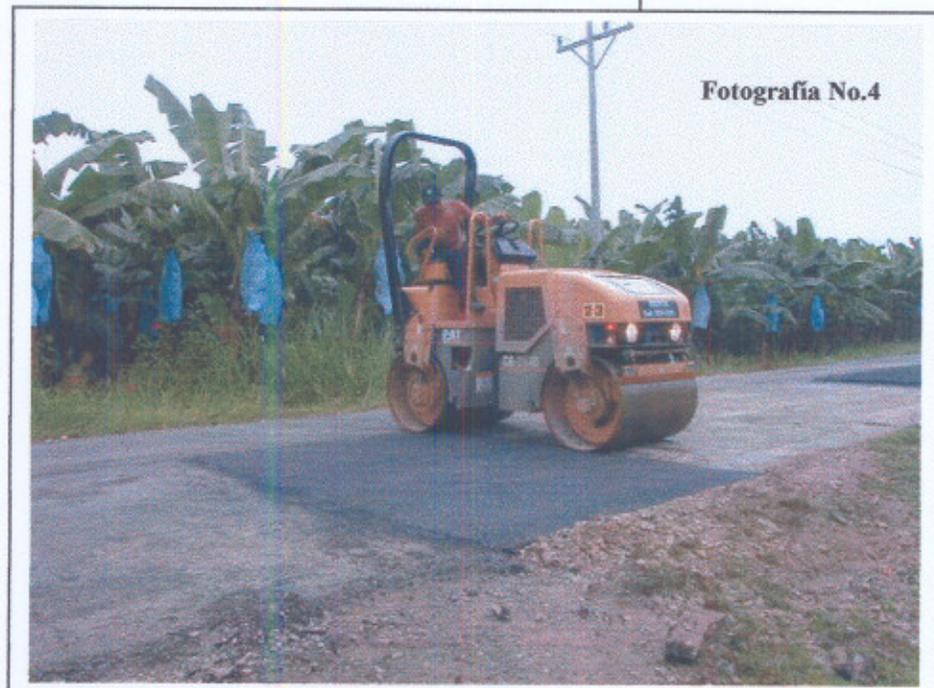
La ausencia de baches de prueba no le permiten al contratista definir un patrón de compactación acorde a las características de la mezcla y las condiciones de la base, de igual manera el inspector de campo está imposibilitado de evaluar este proceso.

**Nota:** Nótese la ausencia de chaleco reflectivo en el operador de la compactadora

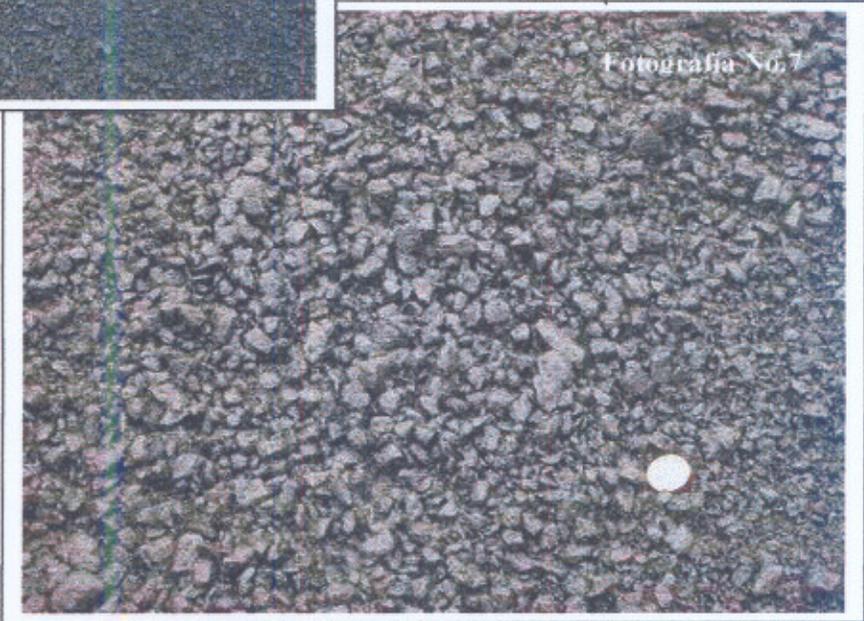
Algunos de los baches ya compactados o listos para compactar evidencian problemas de segregación.

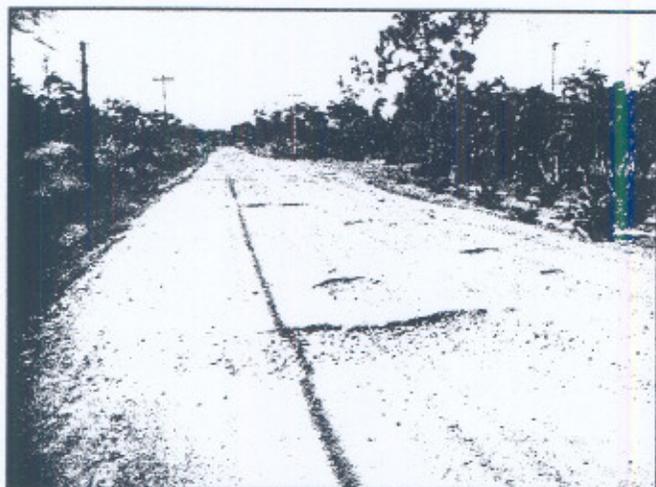
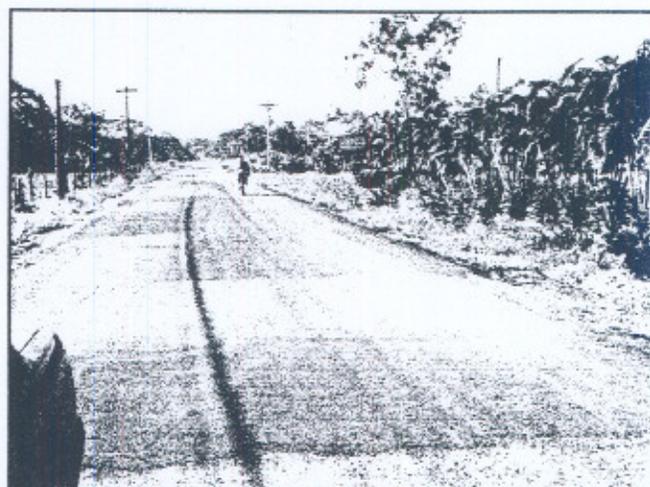
Según el plan de trabajo del 2002 presentado en los anexos del informe se puede observar que se tuvo programado la actividad de bacheo para esta ruta y no como se menciona en el informe, sin embargo, las labores fueron pospuestas en varias ocasiones el año pasado dada la necesidad de atención urgente que requirieron los frentes de trabajo a raíz de la Emergencia Nacional ocurrida durante el mes de Diciembre pasado, es por ello que todavía en el 2003, se realizaban trabajos de bacheo, estas suspensiones se justifican también por la necesidad de personal para la inspección de labores el cual era insuficiente para dicha actividad según se estipula en el oficio CVZA-017-02 CVZA-003-02 En las fotografías se puede apreciar el deterioro existente antes y después del mantenimiento realizado.

Esta ruta presentaba un deterioro considerable en su superficie de rodamiento, pero no fue catalogada como prioritaria en el 2002 dado que es una vía alterna a la sección de control 70050 (Limón(R.32) - Río Banano (R.36)) de la ruta N° 36, la cual fue atendida con carácter urgente al tener un tránsito promedio diario más alto que toda la ruta N° 241.

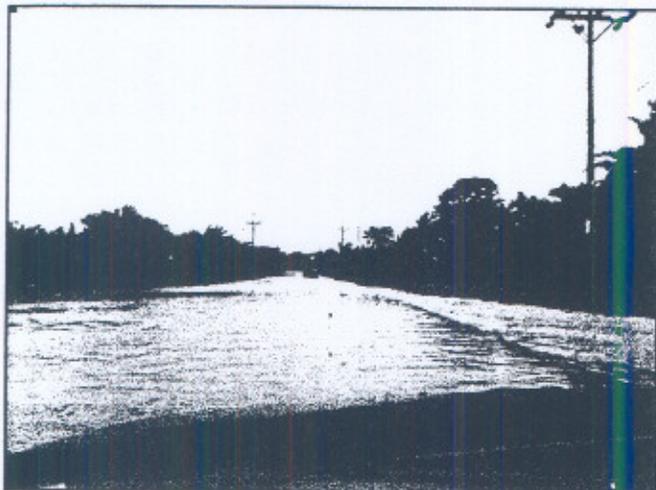
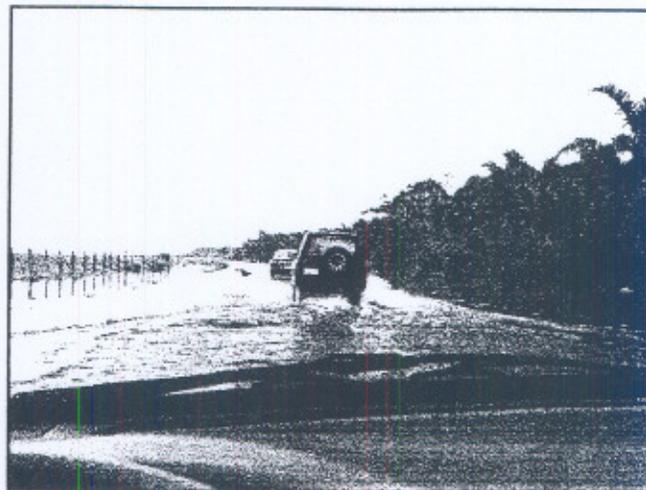
alcanzado pérdidas de hasta una 30% con relación a su valor original refiriéndose a mezclas bituminosas cuyo nivel de oxidación en el asfalto es muy leve, es decir sobrecapas nuevas lo cual no es el caso de la ruta N°36, lo cual se refleja en un efecto de "desnudamiento" el cual consiste en la separación entre los agregados que conforman la estructura del pavimento.

La capa freática o nivel de agua subterráneo tiene un nivel elevado respecto a la altura de la carretera (ubicada en la preamar), la cual aumenta su nivel durante la temporada de lluvias saturando las capas subyacentes del pavimento, dadas las variaciones de los niveles de esfuerzo generados por el paso de los vehículos, estos se transmiten directamente y no se realiza una distribución de los esfuerzos desde la superficie hacia las capas inferiores, provocando deflexiones en ésta, las cuales se reflejan en las capas superiores (pavimento asfáltico) generando grietas, lo que conlleva posteriormente a una falla prematura del pavimento.

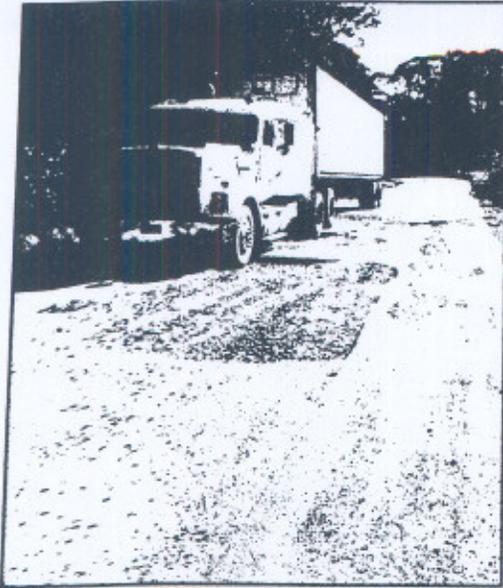
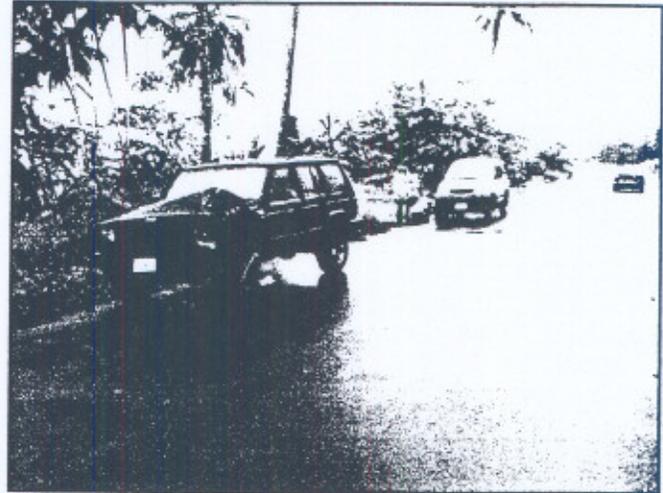
En las fotografías se muestra el deterioro existente en la ruta N° 36, después de la Emergencia Nacional y antes de ser intervenido por medio del proyecto de Conservación Vial, el estado de la ruta repercutió en forma drásticamente negativa en la actividad turística del Caribe Sur y el producto bananero de los cantones de Limón y Talamanca, también se incremento sustancialmente el costo de operación de los usuarios, especialmente en el sistema de suspensión del automóvil, además el índice de accidentes en la ruta 36 aumentó considerablemente dado el contraste entre la velocidad promedio generado por la geometría de la ruta y el estado en que ésta se encontraba.

El bacheo de emergencia, constituye una actividad necesaria para la estabilización de una ruta o región que se encuentra con un deterioro severo. En una condición de abandono, la cual es imposible de estabilizar o llevar a un nivel de servicio que permita al menos la transitabilidad segura para los usuarios de la vía. La cantidad de mezcla asfáltica necesaria para llegar a esta condición estable, no representa ni un 10% del total de mezcla requerida sólo para reparar los baches existentes y el tiempo requerido para realizar la reparación puede significar otro 10% del tiempo total que se requiere para tener la superficie de rodamiento libre de huecos mediante el bacheo formal.

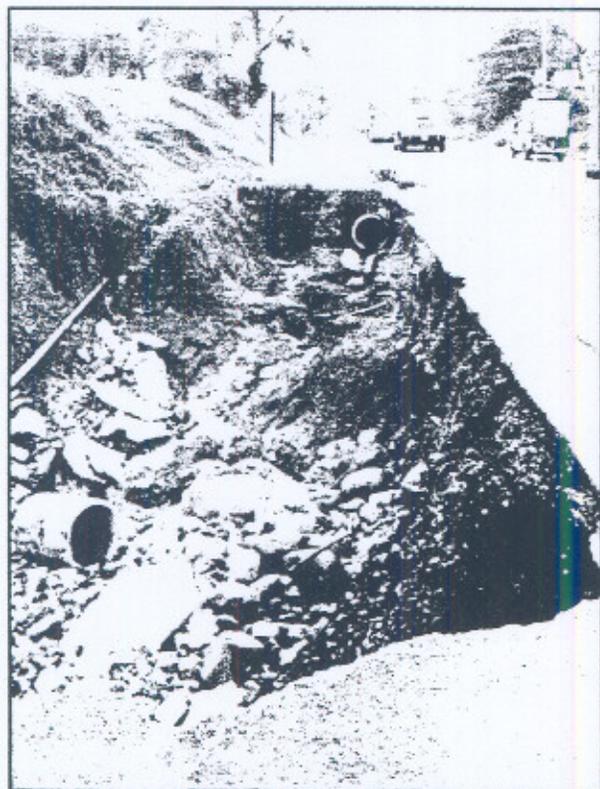
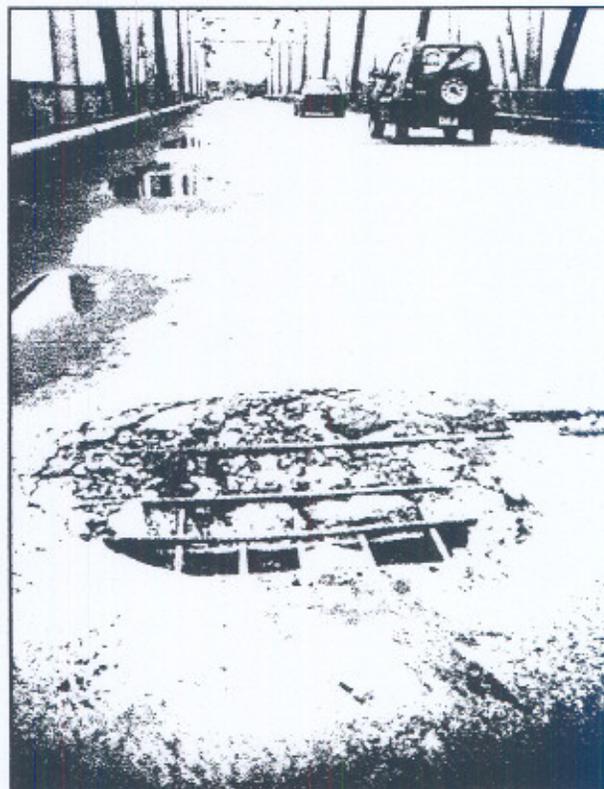
Simultáneamente existen deslizamientos, hundimientos, losas de puentes falladas, taludes inestables y problemas en los sistemas de drenaje; éstos problemas involucran costos que pueden ser cubiertos paulatinamente con los recursos económicos destinados mensualmente, lo cual disminuye los montos requeridos para atender la superficie de rodamiento. La Ingeniería de Proyecto para el año 2003 al ser consiente de esta situación le ha solicitado a la Administración un incremento en las asignaciones mensuales, con el propósito de solventar las necesidades de las rutas según se estipula en el oficio CVZA-032(G)-02 y CVZA-003(G)-03 (Ver anexos).
