**INFORME DE AUDITORÍA TÉCNICA EXTERNA  
DE SEGURIDAD VIAL**

**LM-PI-PV-AT-56-04**

**CARRETERA BRAULIO CARRILLO**

**TRAMO TOURNÓN - INTERSECCIÓN A SAN LUIS  
DE SANTO DOMINGO DE HEREDIA**

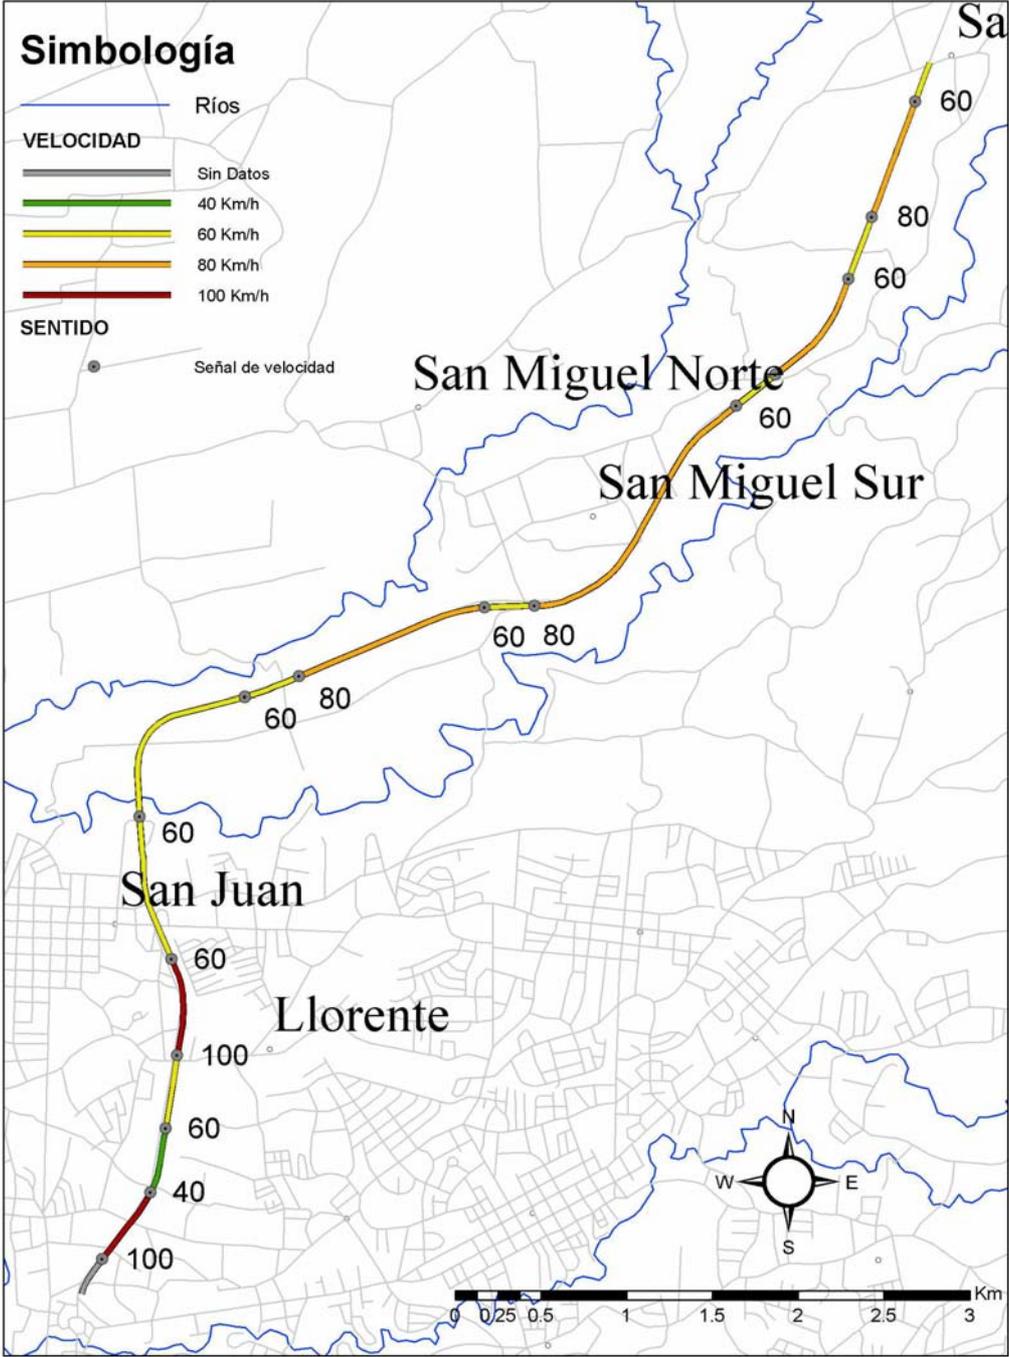
**Figura 5.1**  
Regulación de velocidades máximas permitidas, sentido San José-San Luis

Para el tramo vial analizado, la última indicación de velocidad observada en la vía, pintada en el pavimento solamente, está en la estación 10+100, bajo la indicación de 60 KPH, por la proximidad de la intersección de La República.

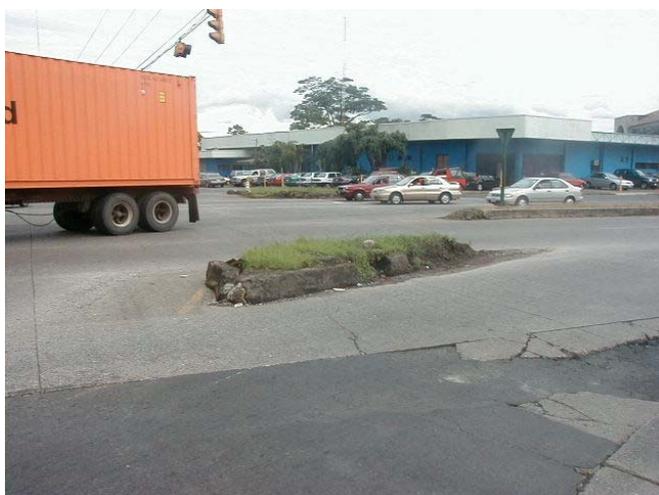
**Fotografía 39**

Un aspecto grave relacionado con esta intersección consiste en que no se encontró una indicación expresa de la velocidad que rige en el tramo vial siguiente a esta intersección, ya que no hay ni señalamiento vertical ni señal pintada en el pavimento que así lo indique.

Este aspecto es importante porque es precisamente a partir de esta intersección que el usuario considera que puede manejar libremente, por dar comienzo su recorrido a lo largo de la autopista.

Intersección de La República: Ausencia de mantenimiento en todos los elementos de señalamiento vial, tales como demarcación e islas canalizadoras.

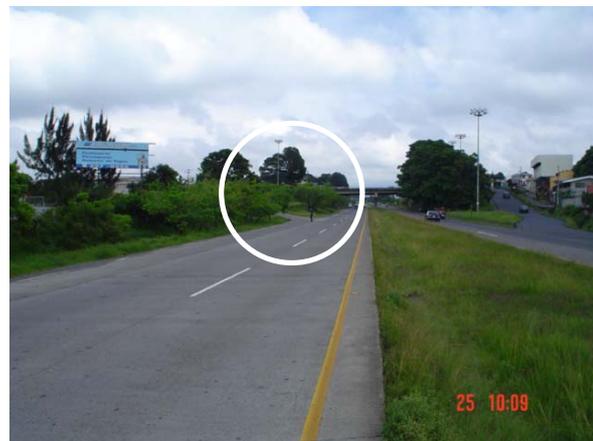
**Fotografía 41**

Intercambio a Llorente: Ausencia de un carril de aceleración que permita a los vehículos una maniobra más segura de incorporación a la autopista.

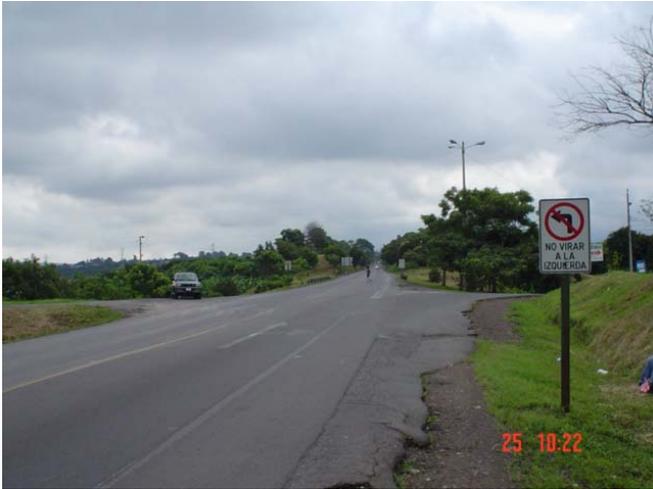
**Fotografía 44**

Con referencia a la demarcación vial de esta intersección, la misma se puede catalogar como deficiente, ya que no ha sido objeto de un adecuado mantenimiento, por lo que las diferentes líneas y señales horizontales son prácticamente ilegibles. Ver Fotografía 44.

Intersección a Santo Tomás: Falta de mantenimiento en la demarcación vial de la intersección.

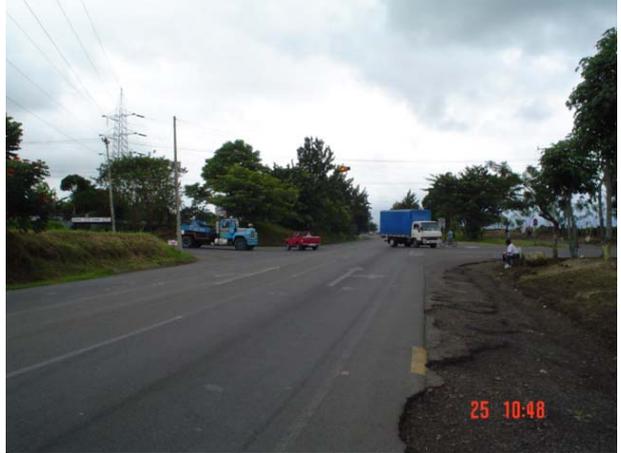
**Fotografía 46**

Intersección a Santo Tomás: Vista inferior del espacio previsto para la construcción de una rampa de salida de la autopista, con sentido norte-sur.

La recomendación en este sentido es la construcción de una rampa de divergencia de la autopista en el sentido norte-sur, que permita la salida de los vehículos lateralmente, y ya en el nivel inferior de este intercambio, realizar la maniobra de giro izquierdo, pero sin interferir con el flujo de vehículos de la autopista. De hecho, en el campo se nota la previsión de espacio para la construcción de la rampa sugerida, según se muestra en la Fotografía 46.

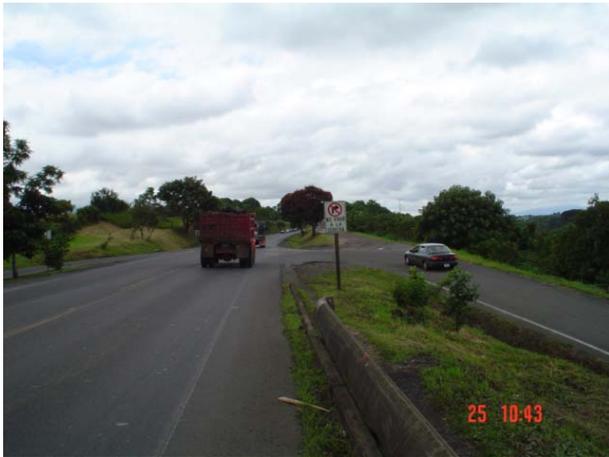
**Fotografía 47**

**6- Intersección a Los Ángeles:** Intersección a nivel entre la Autopista Braulio Carrillo y la calle que comunica a barrios como Los Ángeles. Todos los accesos de esta intersección presentan un carril por sentido, siendo permitidos todos los movimientos posibles (Ver Fotografías 47 y 48)

Intersección a Los Ángeles: El área de emplazamiento de la intersección presenta una demarcación totalmente despintada, al tanto que no existe demarcación de carriles de cambio de velocidad.

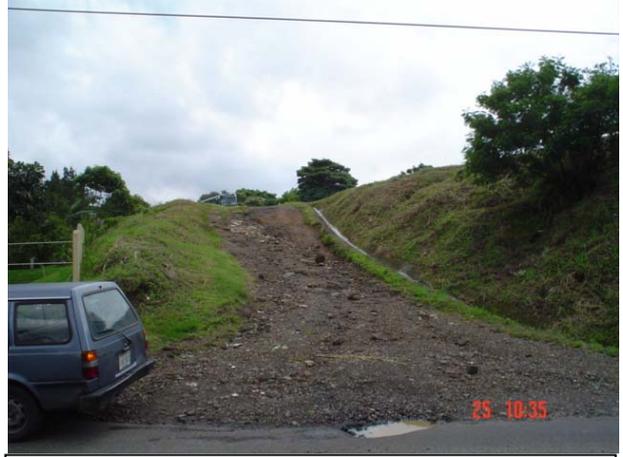
**Fotografía 48**

Intersección a Los Ángeles: Todos las diferentes maniobras son permitidas, incluyendo los giros izquierdos desde la vía principal y desde los accesos secundarios.

Un punto adicional a los expuestos anteriormente se refiere a las paradas de autobús, tanto al lado norte como al lado sur, paradas que se ubican en los únicos carriles disponibles para el tránsito, lo que incide directamente en la capacidad vial de la intersección, a la vez que induce a que algunos usuarios de la vía realicen maniobras de adelantamiento, lógicamente invadiendo el carril contrario y en condiciones de difícil visibilidad.

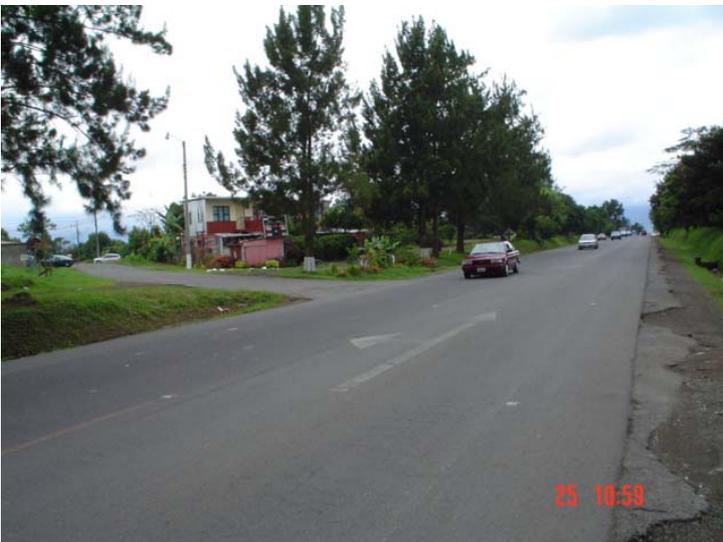
**Fotografía 49**

**7: Primera intersección a San Miguel:** Intersección a nivel entre la autopista y la calle que comunica por el oeste con la localidad de San Miguel. Todos los accesos de esta intersección presentan un carril por sentido, por lo que también son permitidas todas las maniobras posibles, incluyendo giros izquierdos desde la vía secundaria, con el agravante de que a esta intersección también entroncan las calles marginales ubicadas en este sector de la autopista.

Primera intersección a San Miguel: intersección con un señalamiento y una demarcación vial deficientes.

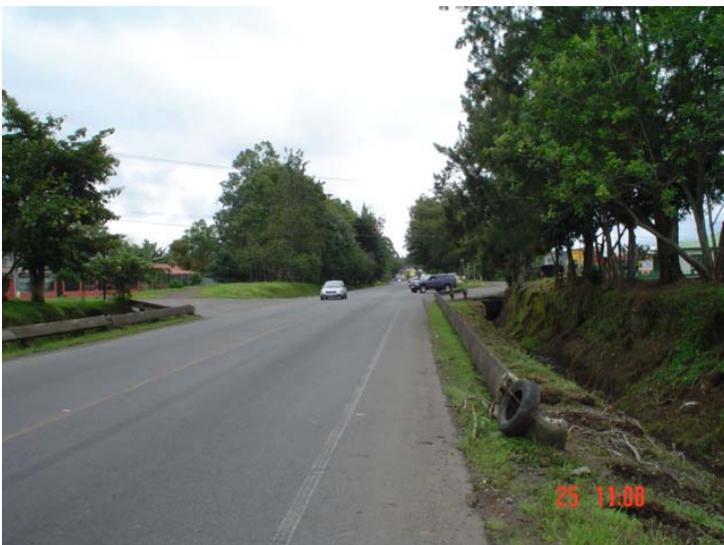
**Fotografía 50**

Se caracteriza por tener constantes movimientos de vehículos entrando a la autopista y saliendo de la misma, por lo que pareciera conveniente la inserción de carriles de giro izquierdo, con el fin de interferir los menos posible en el tránsito normal de los vehículos de paso, sobre todo al considerar el alto volumen de vehículos pesados que transitan por esta zona. Se nota la ausencia de carriles de cambio de velocidad para la salida de los vehículos de la autopista o bien para su incorporación a la misma desde la calle transversal a la misma. Tampoco hay carril central de giro izquierdo sobre la vía principal. Todos estos elementos merman la seguridad vial de la intersección.

Segunda intersección a San Miguel: Todas las diferentes maniobras son permitidas, incluyendo los giros izquierdos desde la vía principal y desde los accesos secundarios.

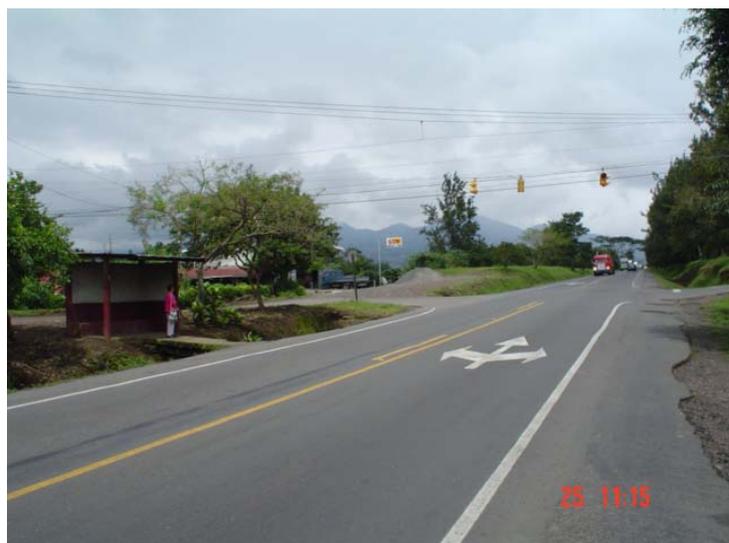
**Fotografía 51**

Desde el punto de vista de facilidades, la vía principal carece de carriles de cambio de velocidad, tanto para las maniobras de salida de los vehículos de la autopista, como para su incorporación a la misma desde las calles vecinales. Esta situación restringe bastante a los movimientos secundarios, cuyo nivel de servicio se ve deteriorado en los periodos pico del tránsito sobre la ruta principal.

Tercera intersección a San Miguel de Santo Domingo: Todas las diferentes maniobras son permitidas, incluyendo los giros izquierdos desde la vía principal y desde los accesos secundarios.

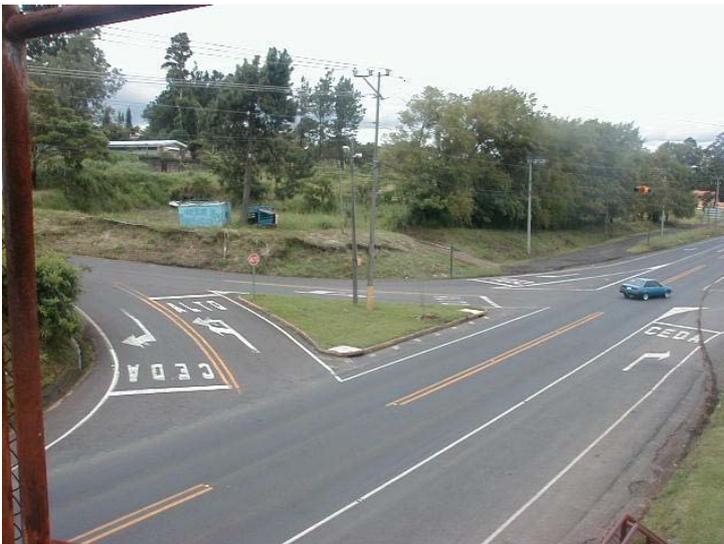
**Fotografía 52**

Con respecto a la presencia de obras complementarias, existen islas canalizadoras que guían los movimientos hacia y desde las vías secundarias, lo que desde el punto de vista de seguridad vial representa una condición muy conveniente.

Intersección del cruce a San Luis de Santo Domingo: Señalamiento y demarcación en mucho mejor estado que las demás intersecciones analizadas.
