**INFORME DE AUDITORÍA TÉCNICA EXTERNA
DE SEGURIDAD VIAL**

LM-PI-PV-AT-29-05

**ANÁLISIS DE LA SEGURIDAD VIAL DE LOS GUARDAVÍAS
EN CARRETERAS NACIONALES**

NOVIEMBRE DEL 2005

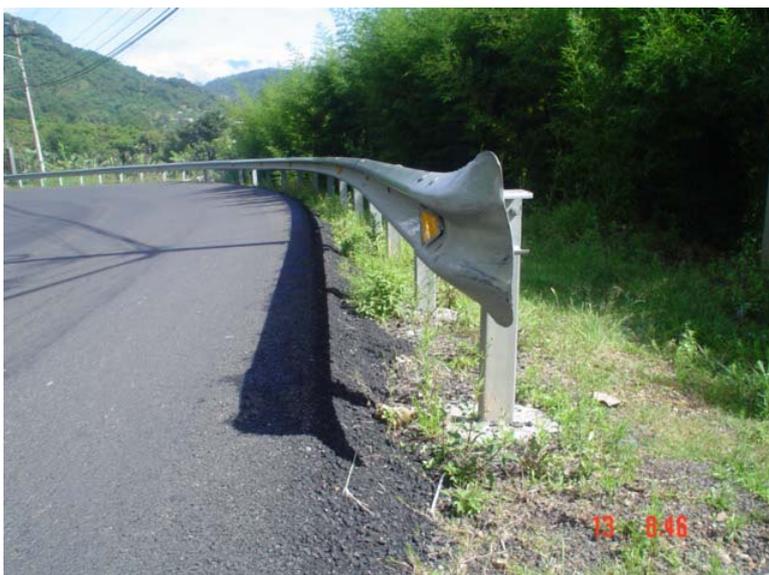
A manera de ilustración, se presenta a continuación la foto de un guardavía

instalado sobre la Ruta 209 que comunica Aserrí con Tarbaca, en una sección curva con cierto grado de riesgo para los conductores. Sus principales componentes son los postes verticales, la viga de acero horizontal y los separadores de estos dos elementos recién citados.

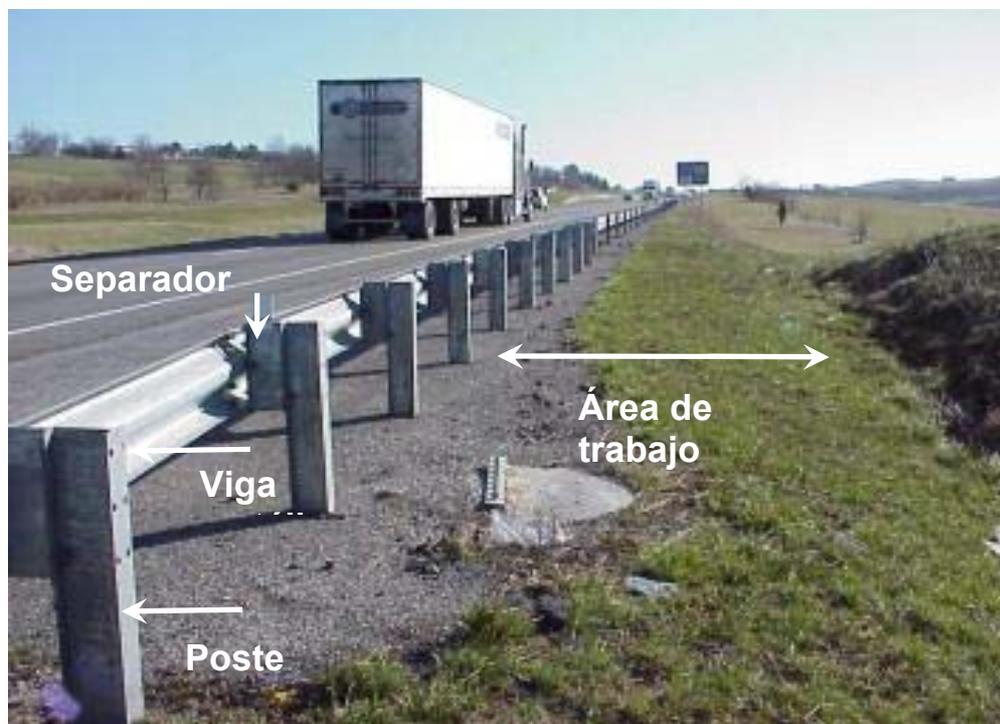
Fotografía 1: Principales elementos asociados a la colocación de un guardavía.
