INFORME DE AUDITORÍA TÉCNICA EXTERNA

LM-AT-25-2007

Construcción de los Drenajes y Terraplenes de la Carretera
Costanera Sur,
Ruta Nacional No.34
SECCIÓN: Quepos – Savegre – Barú

Noviembre 2007

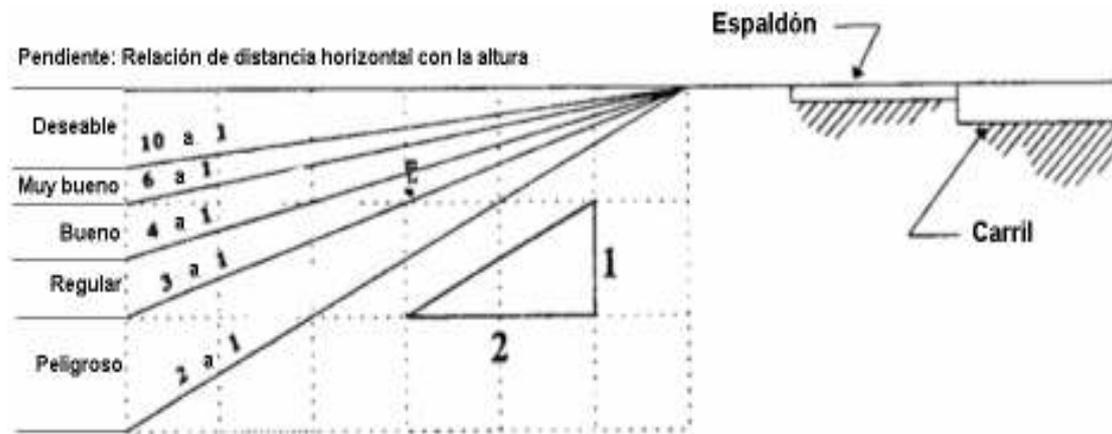
Figura No.3: Razón de pendientes para taludes de relleno al lado de la vía³.

- c) *Características peligrosas de los taludes de relleno y sin señalización suficiente:* Existen taludes de relleno, a los lados de la calzada, de una altura considerable, en ciertas zonas donde los vehículos podrían caer sin oportunidad de redireccionarse hacia la vía, en donde no existe tampoco señalización preventiva suficiente que advierta de los peligros existentes, ni informativa de velocidades permitidas para algunas zonas importantes. Tampoco se observaron sistemas de contención de vehículos, sobretodo en curvas donde se incrementa la probabilidad de que los vehículos se salgan de la vía. Las condiciones observadas presentan una característica importante de pendiente de talud pronunciada, en las cuales, en caso de salirse un vehículo, tendería a volcarse. A nivel mundial, para minimizar la ocurrencia de este tipo de vuelcos y minimizar la severidad de un accidente, se recomiendan pendientes del talud de relleno de 4:1 (4 unidades de longitud horizontal por una vertical), las cuales dan más oportunidad al conductor de redireccionar el vehículo nuevamente a la vía² y minimizar el riesgo de consecuencias graves para el usuario. Desde la perspectiva de seguridad vial, es más efectivo disminuir la pendiente de los taludes en lugar de colocar sistemas de contención, sin embargo se debe contemplar un análisis de beneficio – costo.

La Figura No.3 muestra la clasificación de distintos niveles de pendiente al lado de una vía. Entre más leve sea la pendiente (por ejemplo 10 a 1), lógicamente será menos peligroso que un vehículo sufra un vuelco, dando la posibilidad de menores lesiones graves para el usuario.

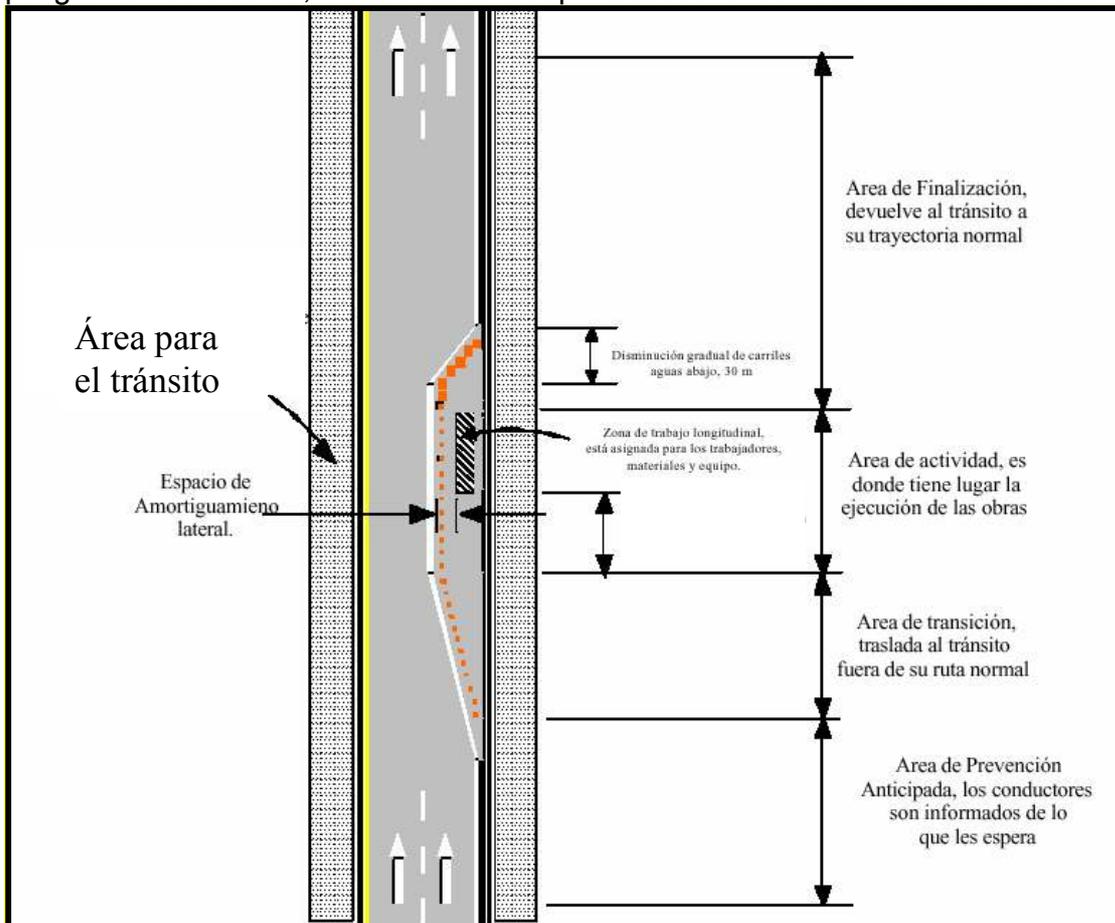
Figura No.4: Ejemplo de señalización temporal de obras extraído del Manual Centroamericano de Dispositivos Uniformes para el Control del Tránsito.

En las fotografías No.9 y No.10 se puede notar que no se utilizan dispositivos como conos reflectivos, canalizadores o barreras que ayuden a encausar seguramente a los usuarios de la vía.

Al existir zonas pobremente demarcadas o señalizadas que no adviertan clara y oportunamente la presencia de maquinaria y hombres trabajando y condiciones peligrosas de tránsito, se incrementa la posibilidad de la ocurrencia de accidentes.

En la figura No.4 se presenta la señalización temporal adecuada para casos de obra en la vía en operación. Aquí se puede notar claramente la definición de las áreas de prevención, donde se le informa al usuario de la presencia de trabajos en la vía. Luego se llega a la zona de transición, donde los vehículos tienen con anterioridad a las obras, tiempo suficiente para encausarse seguramente por la zona trabajo, donde ya se encuentran las obras y por último, se les informa de la
