Proyecto: LM-PIE-UP-P20-2017

### **MONITOREO DE LA CONDICIÓN DE 14 PUENTES UBICADOS EN EL TRAMO LA SABANA - SAN RAMÓN RUTA NACIONAL No. 1**

San José, Costa Rica  
Noviembre, 2017

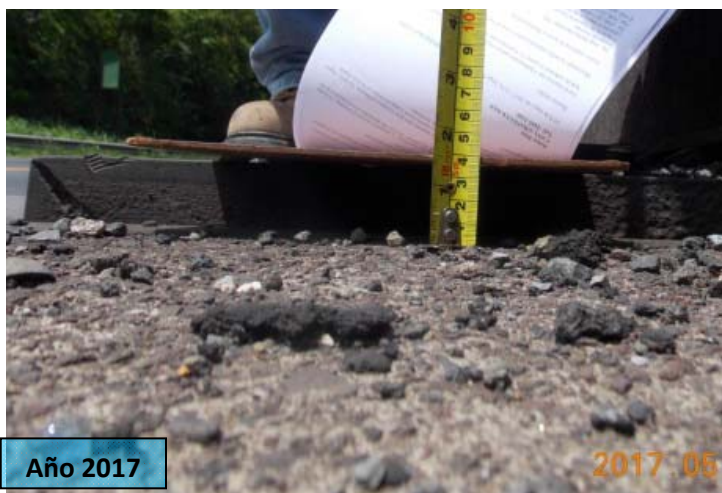
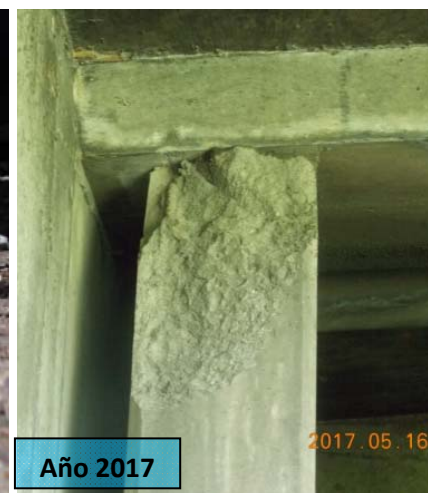
**F34:** Puente sobre el río Poás. El daño principal en los apoyos se da por desprendimiento del concreto en el pedestal del apoyo sur en sentido a San José; la progresión de este daño se evidencia con un cambio en el desplazamiento vertical de la superestructura (de 25 a 35 mm) y daño en pared lateral de bastión por apoyo de la superestructura sobre este elemento.

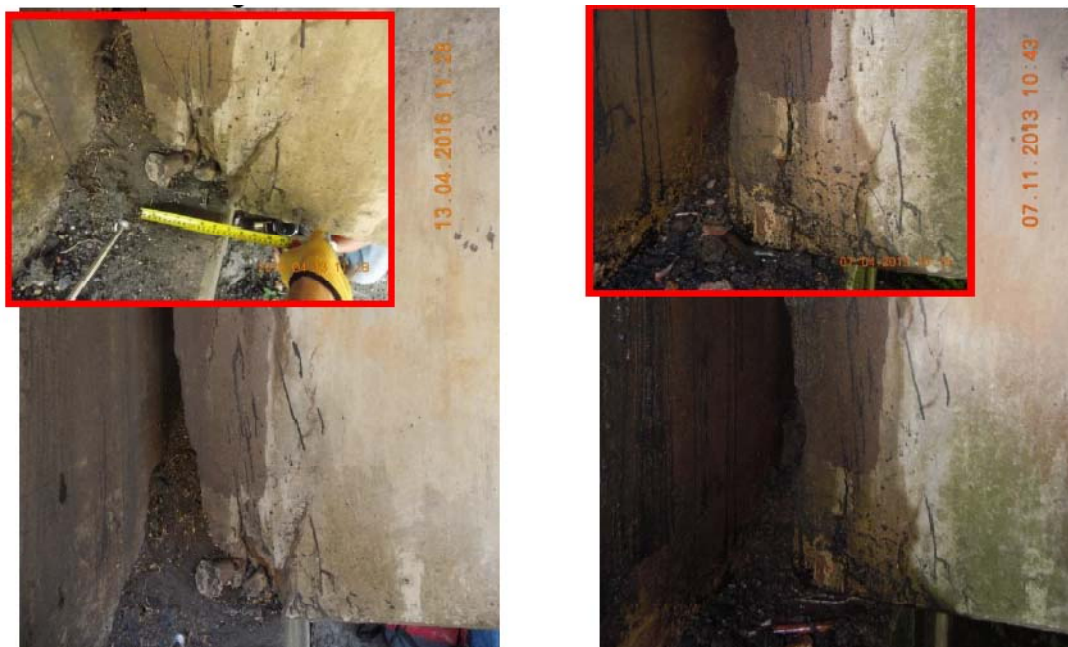
(a) Evaluación del 13 de abril de 2016

(a) Evaluación del 11 de julio de 2013
