**INFORME DE  
AUDITORÍA TÉCNICA EXTERNA  
LM-AT-65-07**

**LABORATORIO DEL MOPT ENCARGADO DE LA VERIFICACIÓN  
DEL CONTROL DE CALIDAD UBICADO EN PALMICHAL**

**PROYECTO  
“MEJORAMIENTO DE LA RUTA NACIONAL N° 209,  
SECCIÓN PALMICHAL-CHIRRACA”**

**NOVIEMBRE DE 2007**

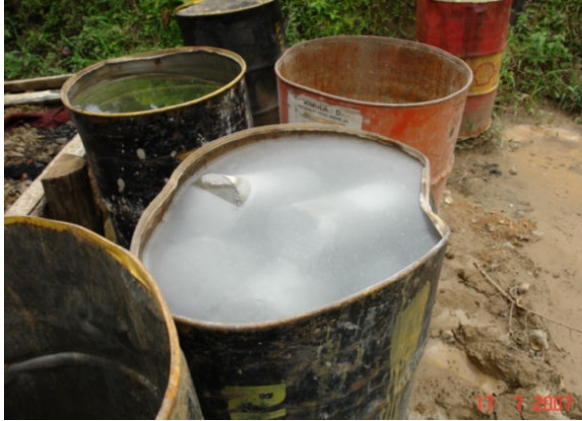
a.

**Observación 2:** El curado de especímenes de de concreto se realiza en estaciones donde se colocan especímenes unos sobre otros (ver Fotografía 6 a.), lo cual compromete la integridad física y la resistencia a compresión de los cilindros de concreto, y aumenta el riesgo de no cumplir con las características requeridas por la norma AASTHO T-23.

**a.** Recipientes utilizados para el curado de cilindros de concreto, **b.** Horno utilizado para el acondicionamiento de muestras, **c.** Prensa de falla **d.** Mallas y cilindros almacenados dentro de las instalaciones

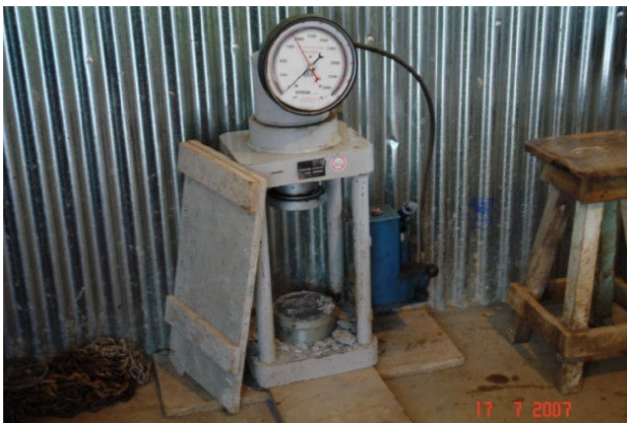
c.

5. La prensa para la falla de los cilindros de concreto se encuentra ubicada en la bodega del plantel de la empresa del contratista, lo cual no permite una custodia del equipo de forma completa por parte del personal del laboratorio de verificación. Es conveniente que el personal del laboratorio mantenga la custodia de los equipos con los que se efectúan los ensayos de verificación por la responsabilidad propia de garantizar el correcto funcionamiento de los equipos que forman parte del mismo.
