**INFORME DE AUDITORÍA TÉCNICA EXTERNA
EVALUACIÓN DE LAS LABORES DE DEMARCACIÓN VIAL HORIZONTAL:
ESPECIFICACIONES, CARTEL DE LICITACIÓN Y LABORES REALIZADAS
SOBRE LA RUTA NACIONAL No.32.**

Evaluar la ejecución y el control de calidad de las labores de demarcación horizontal, para tal efecto se visitaron los frentes de obra activos sobre la ruta N°32 ubicados entre las estaciones de peaje y la entrada al túnel Zurquí los días 11 y 20 de setiembre de 2006.

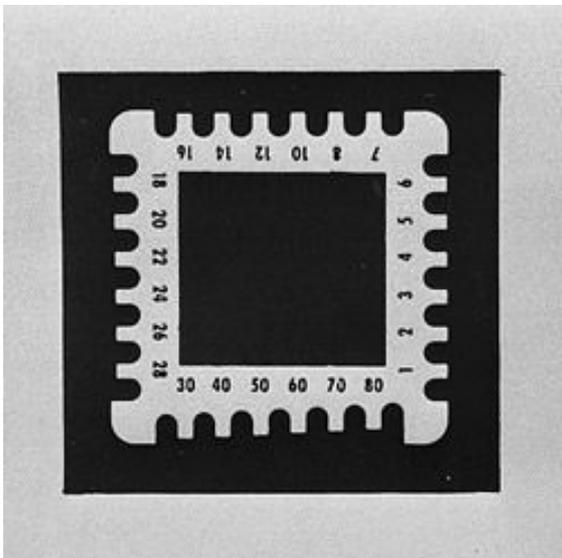
En la visita al frente de obra el inspector de campo mostró el instrumento que debía utilizar para verificar el espesor de pintura colocado, similar al mostrado en la imagen siguiente:

Imagen No.1: Instrumento de medición de espesor de la pintura húmeda similar al mostrado por el inspector de campo en las labores de señalización evaluadas.

Nota: El uso de este instrumento depende de la agudeza visual del inspector para verificar el espesor

Al considerar que los espesores de pintura que se pretenden medir son menores a un milímetro, no se considera adecuado que la Administración recurra a este método como único medio de verificación del espesor de la pintura aplicada y lo use como principal criterio de aceptación de la obra, ya que depende en buena medida de una consideración visual del inspector. En contraposición, existen en la actualidad equipos electrónicos de mucha precisión que son capaces de
