**LABORATORIO NACIONAL DE MATERIALES Y MODELOS
ESTRUCTURALES**

INFORME DE ASESORÍA

ANÁLISIS ESTRUCTURAL DEL PAVIMENTO ESTERILLOS – LOMA

Setiembre 2008

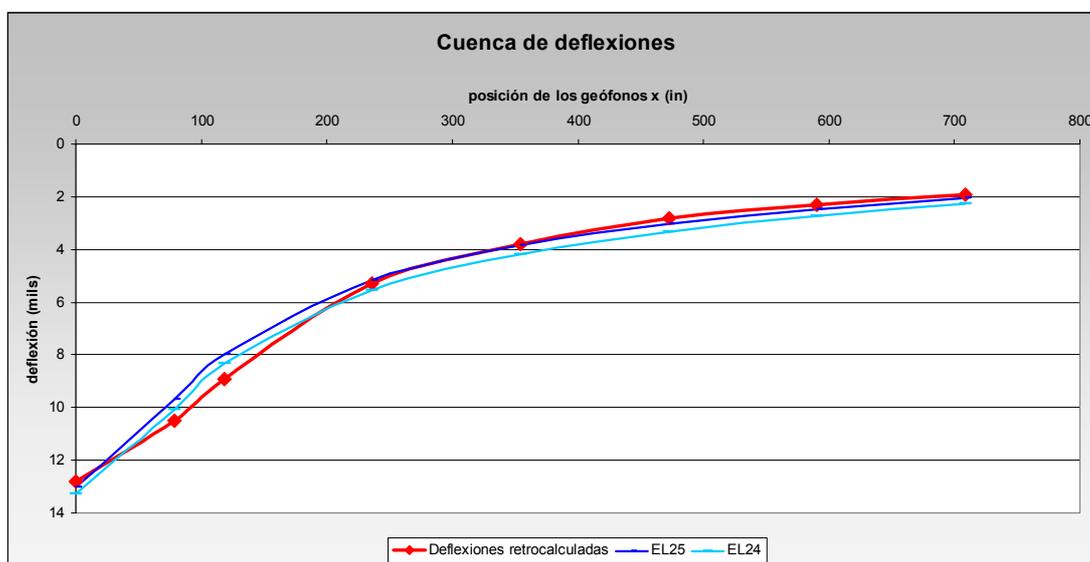
Gráfico 11 Comparación de deflexiones

Por medio del programa Everstress se realiza el retrocálculo de módulos haciendo uso de un modelo de multicapa elástico y se obtiene luego de repetidas iteraciones valores de deflexiones con un porcentaje de error de 5.98%. Se eliminaron los valores de las deflexiones medidas en el geófono D4 ya que el Everstress solo trabaja con 8 geófonos y elimina ese valor por defecto. En la tabla 8 (se muestran las deflexiones originales obtenidas mediante la deflectometría de impacto (percentil 90%) las cuales se comparan con las deflexiones retrocalculadas, mediante este procedimiento iterativo se evalúa la capacidad estructural existente en las diferentes capas de los materiales, la cual se muestra en la ilustración 8.
