**INFORME DE  
AUDITORÍA TÉCNICA EXTERNA  
LM-AT-93-08**

**EVALUACIÓN DE PRACTICAS CONSTRUCTIVAS DE  
CONSERVACIÓN VIAL EN LAS RUTAS 131, 742 Y 21 Y  
PESAJE DE VAGONETAS DE MEZCLA ASFÁLTICA EN LA  
RUTA 131.  
PROYECTO DE CONSERVACIÓN VIAL DE LA RED VIAL  
NACIONAL. LICITACIÓN PÚBLICA LP-01-05**

**Noviembre 2008.**

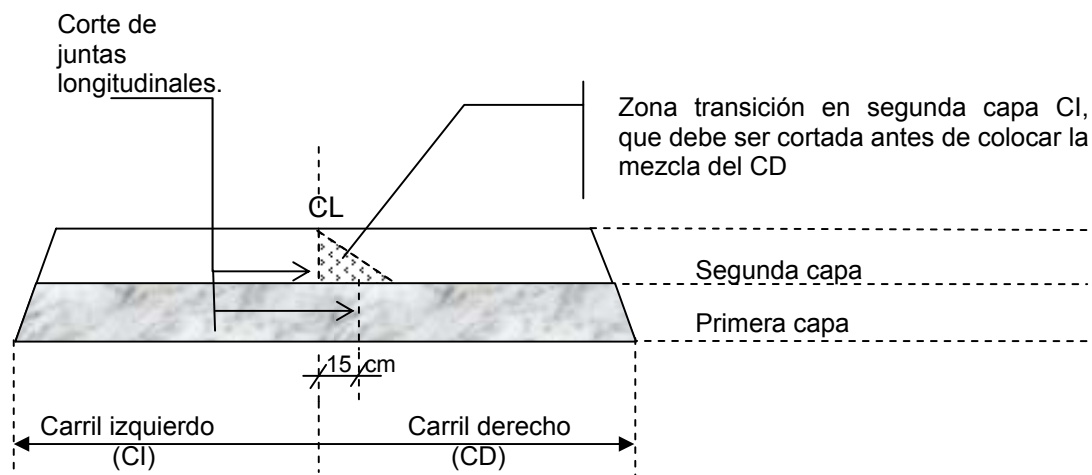
**Figura 2. Corte de la junta longitudinal**

Las buenas prácticas constructivas recomiendan, que siempre que resulte posible, después de haber extendido y compactado una franja, la adyacente debe ser extendida mientras el borde de la anterior aún se encuentre caliente y en condiciones de ser compactado, con el fin de evitar la ejecución de una junta longitudinal en frío; sin embargo, cuando esto no es posible, debe dejarse una zona de transición entre los dos niveles de los carriles adyacentes (por seguridad para el usuario) y en el menor tiempo posible deberá extenderse el carril adyacente realizando previamente el corte de la zona de aplanamiento y creando la junta longitudinal.

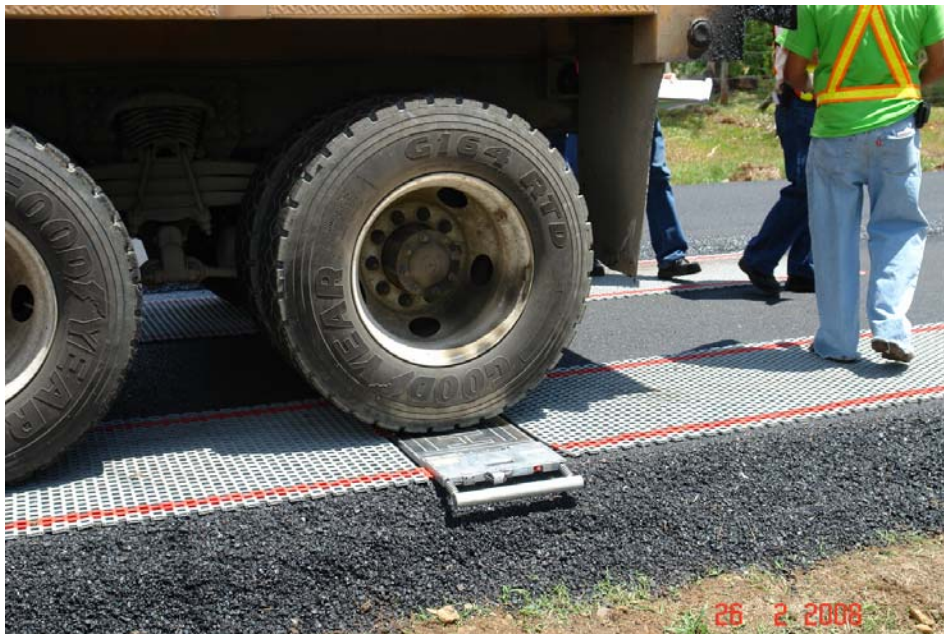
**Fotografía 7. Sistema de pesaje móvil utilizado por el LanammeUCR.**

Es necesario que la Administración implemente controles adicionales al sistema de pesaje, para garantizar que las cantidades de mezcla registradas en las boletas corresponden realmente a las colocadas en la vía.

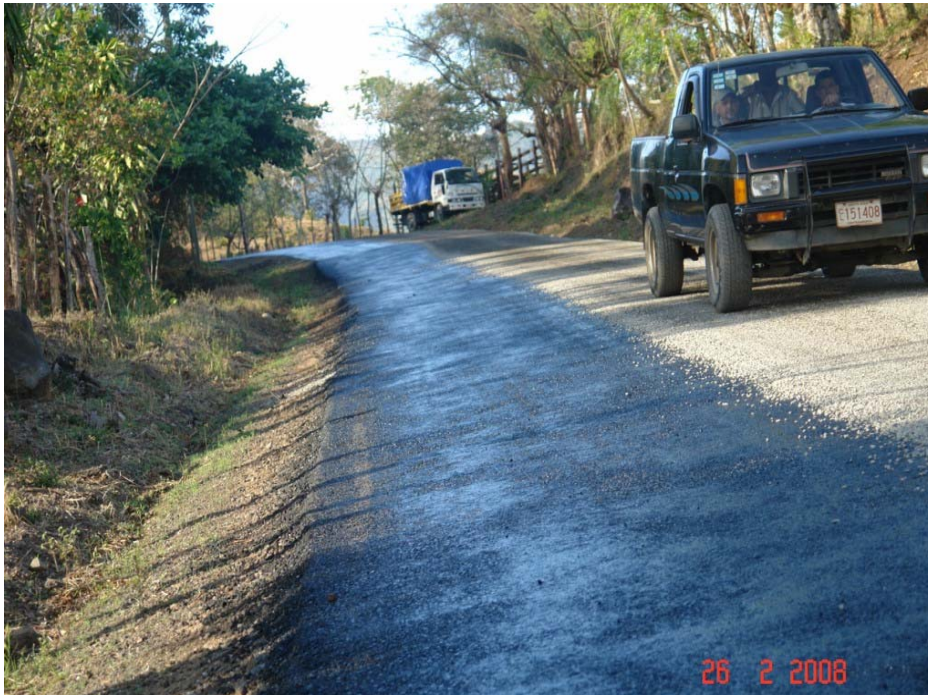
**Fotografía 11. Riego de imprimación. Construcción de la primera capa del tratamiento superficial TS-2.**

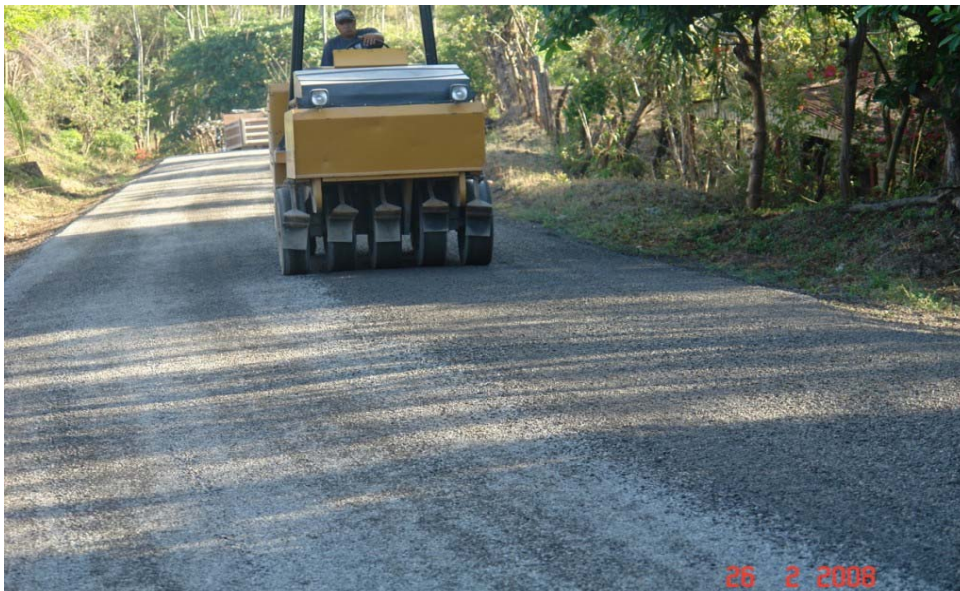
**Fotografía 12. Compactación del primer riego de agregado pétreo.**

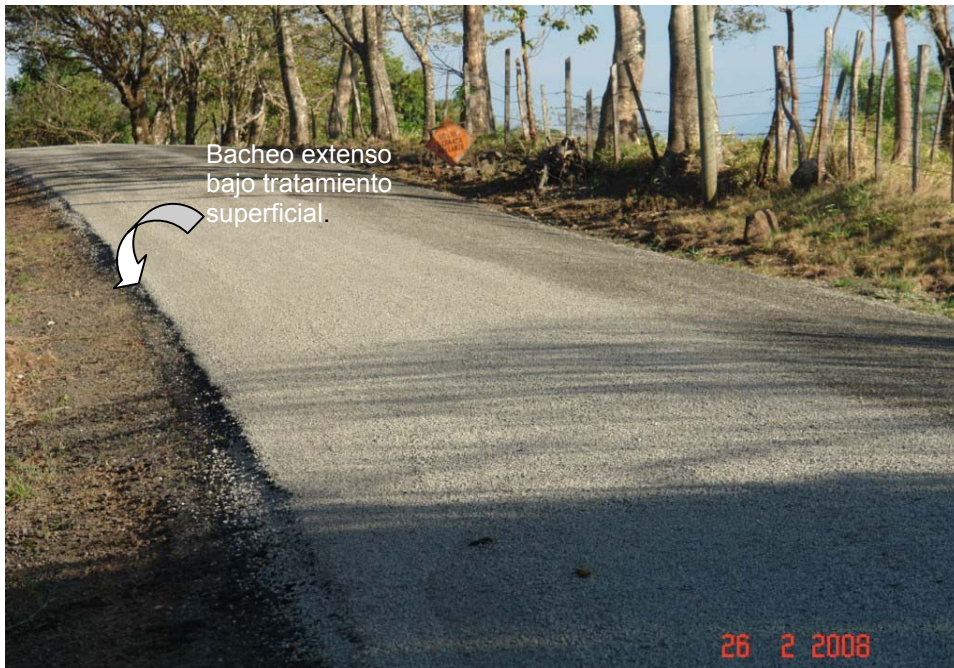
**Fotografía 13. Capa asfáltica subyacente al tratamiento superficial**

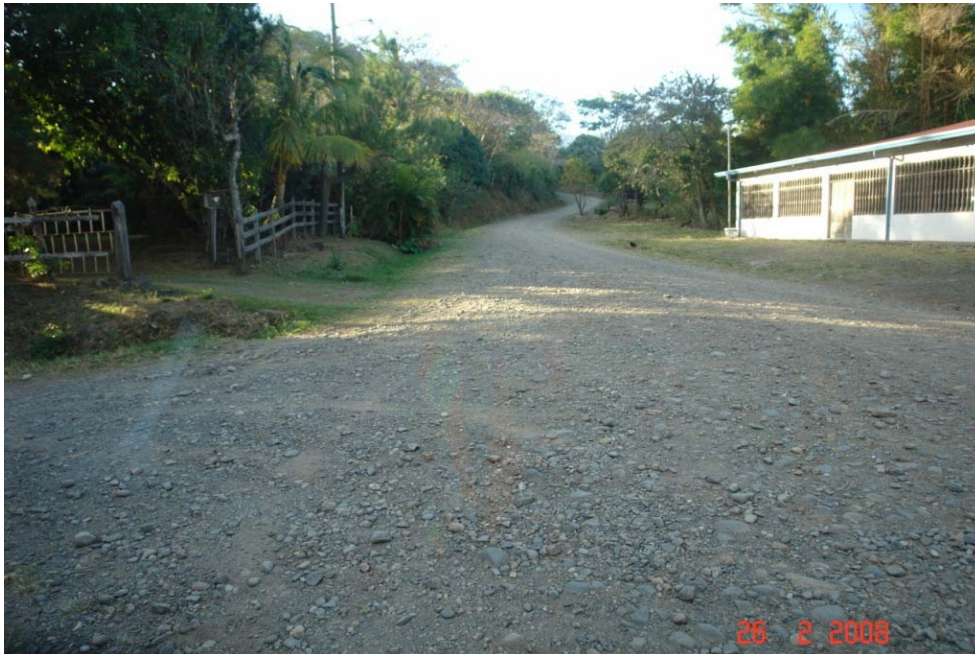
**Fotografía 18. Cerrillos. La superficie de rodadura corresponde a un lastre.**

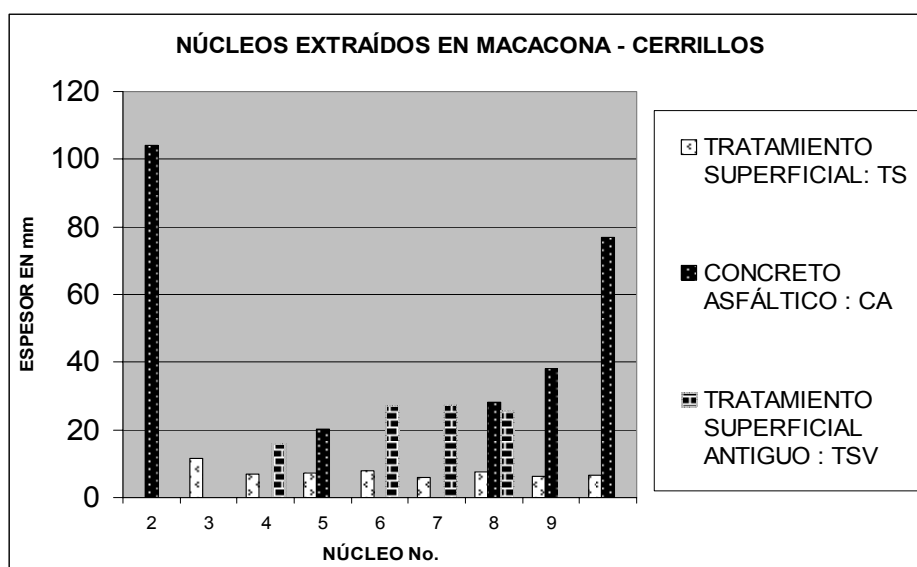
**Figura 5. Espesor de la capa de rodadura de acuerdo a núcleos**

El Organismo de Inspección informó al Equipo Auditor, que la capa de concreto asfáltico se colocó para corregir deformaciones que presentaba la superficie de rodadura. No se evaluó otra alternativa porque consideró que trabajar el reacondicionamiento de la calzada M-30 (A) resulta costoso por la estabilización de la base. Al solicitarse la valoración económica, se nos informa que no fue hecha.

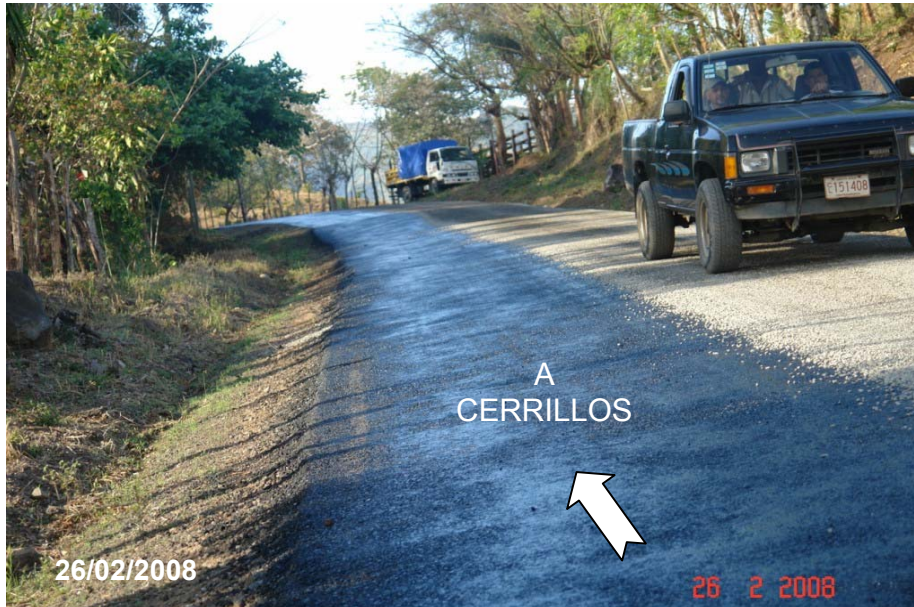
Posterior a la aplicación del ligante bituminoso (Fotografía 19), se colocó la primera capa de agregados (Fotografía 20 y 21), se distribuyó uniformemente con rastrillo (Fotografía 22) y se procedió a la compactación con el compactador de llanta (Fotografía 23). No se barrió la superficie para comprobarse la adecuada adherencia entre los agregados y el asfalto ni para corregir los excesos de material que se observaban.

**Fotografía 19. Aplicación de la emulsión.**

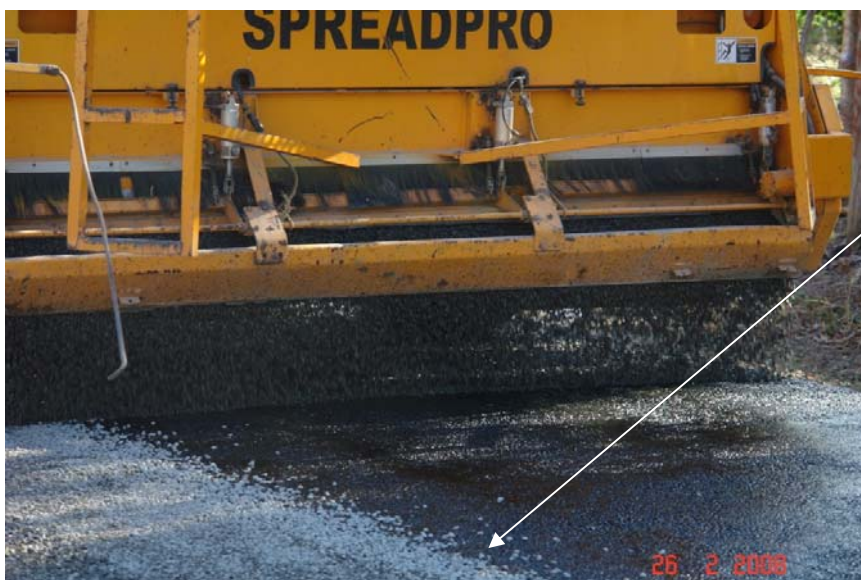
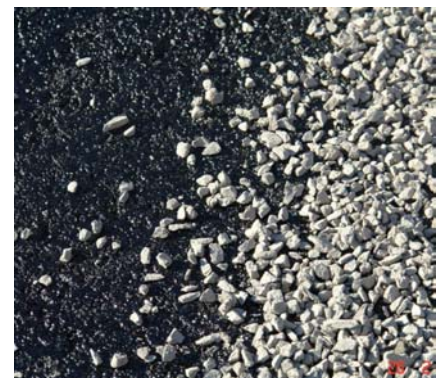
**Fotografías 20 y 21. Abajo extensión de la quintilla. Al lado detalle de la junta entre el carril con agregado y el carril donde se aplica la emulsión.**

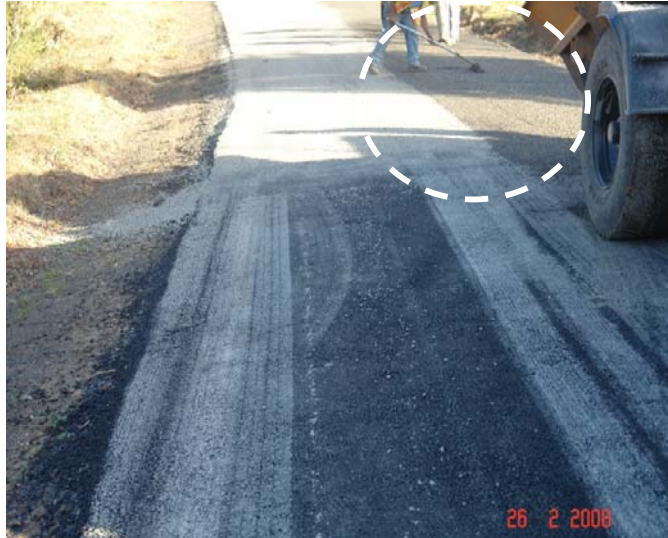
**Fotografía 22. Ajustes manuales a la extensión del agregado antes de la compactación.**

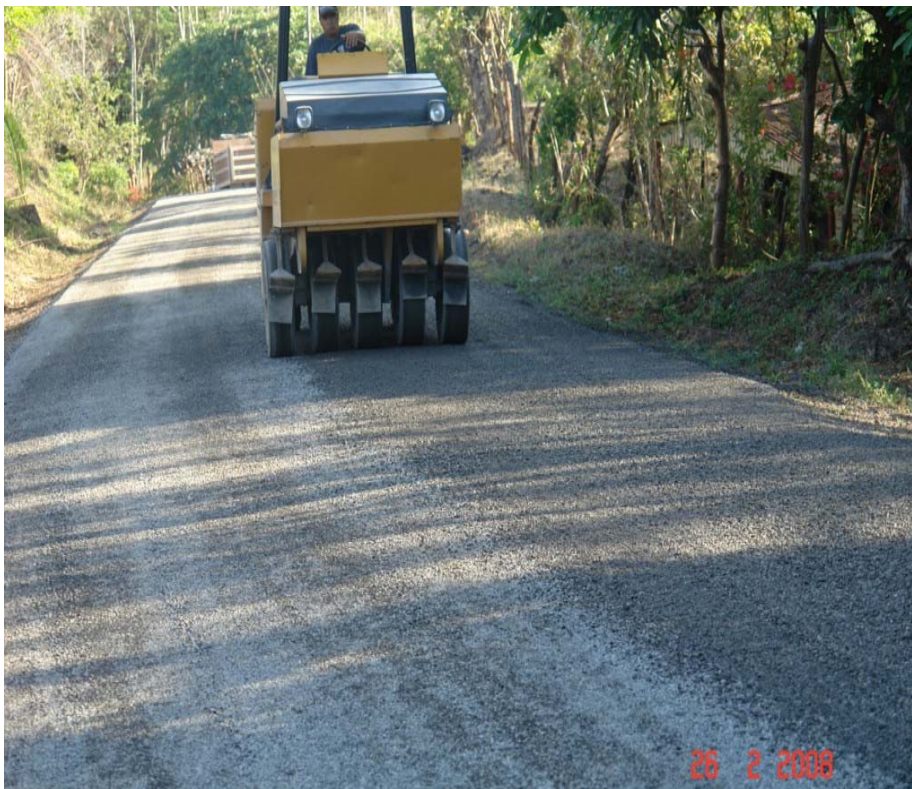
**Fotografía 23. Compactación neumático.**

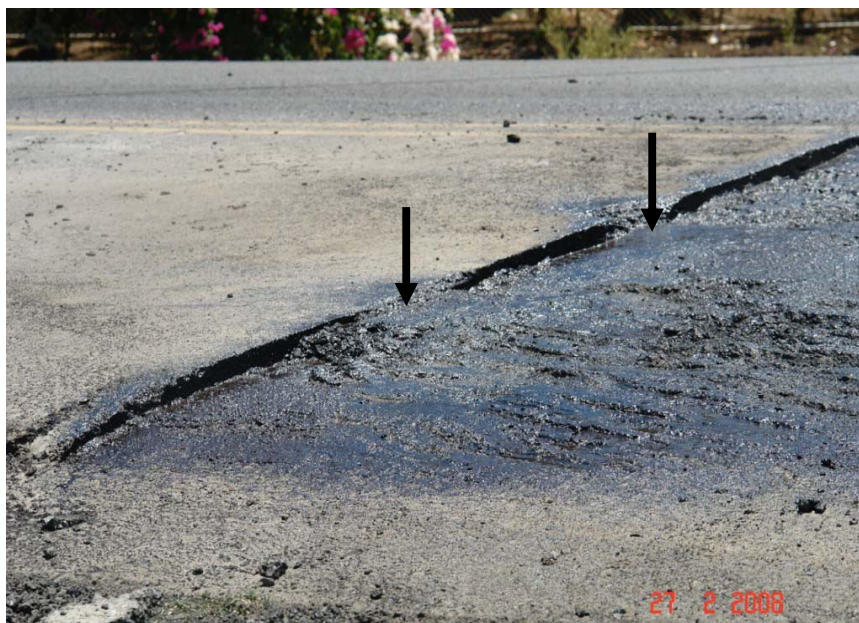
En el área de corte del bacheo que se estaba ejecutando, se observó que no se retiró el espesor total cortado de la capa de concreto asfáltico, quedando espesores con menos de un centímetro para ser cubierto por la mezcla asfáltica nueva (Fotografías 31 y 32). Esta situación impide una adecuada compactación de la zona, porque el espesor del bache (en esos sitios) no cumple la exigencia de acuerdo al tamaño máximo nominal de la mezcla y por la posibilidad de que el compactador fracture el agregado. Este procedimiento no cumple la especificación M-41(A). Cito:

**Fotografía 32. Aspecto general del borde de la zona de corte posterior al riego de liga.**

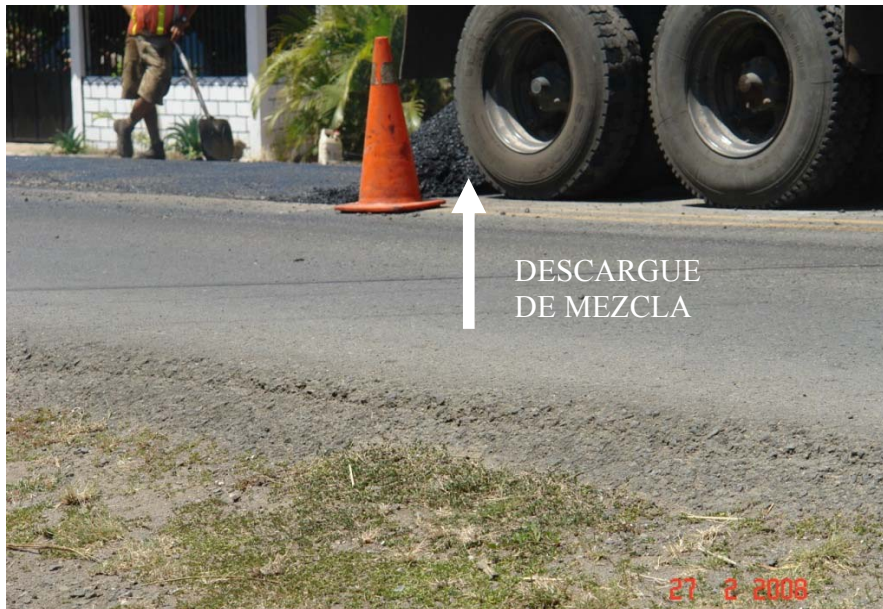
- Segregación de la mezcla: Facilitada por el descargue de la mezcla desde la vagoneta a la zona tratada y por la distribución a pala y aventando la mezcla a diferentes sitios de trabajo dentro de un mismo bache. Fotografías 39 a 41.
- Pérdida de temperatura: Por el venteo de la mezcla y por el uso de espesores menores al mínimo recomendado, de acuerdo al tamaño máximo nominal de la mezcla. Fotografía 42

Fotografía 39. Vaciado de la mezcla en uno de los bordes donde se realizará el bacheo.

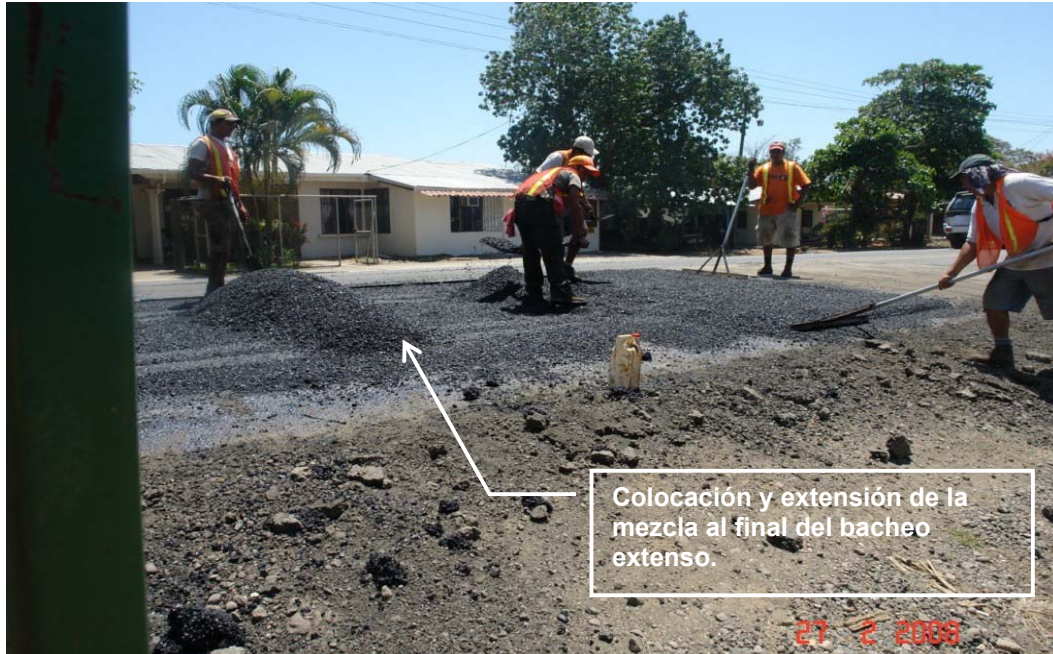
Colocación y extensión de la mezcla al final del bacheo extenso.

**Fotografía 41. Colocación y extensión manual de la mezcla asfáltica en zona extensa de bacheo. Obsérvese la conformación de la primera capa de menos de 1,5 cm compactos.**

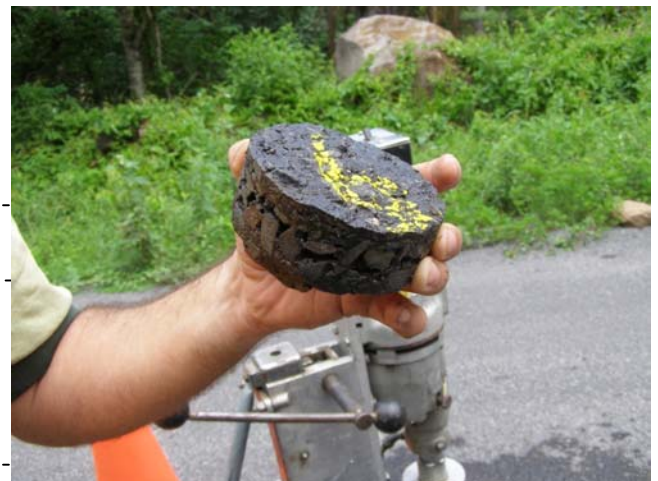
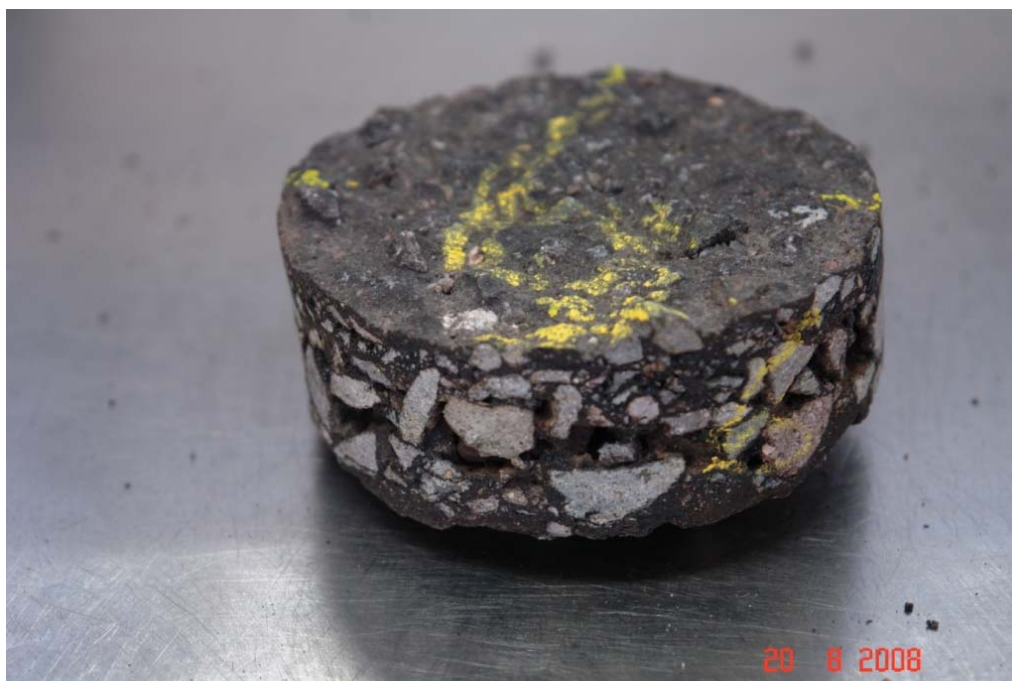
**Fotografías 11 y 12. Obsérvese el tratamiento superficial antiguo de una gradación más gruesa que el recientemente aplicado**

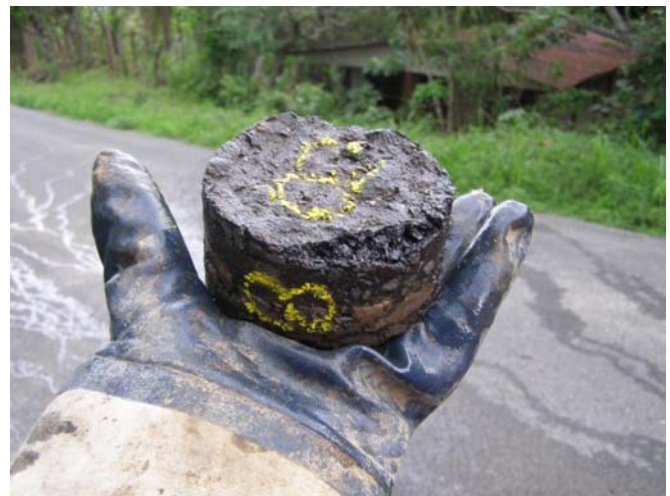
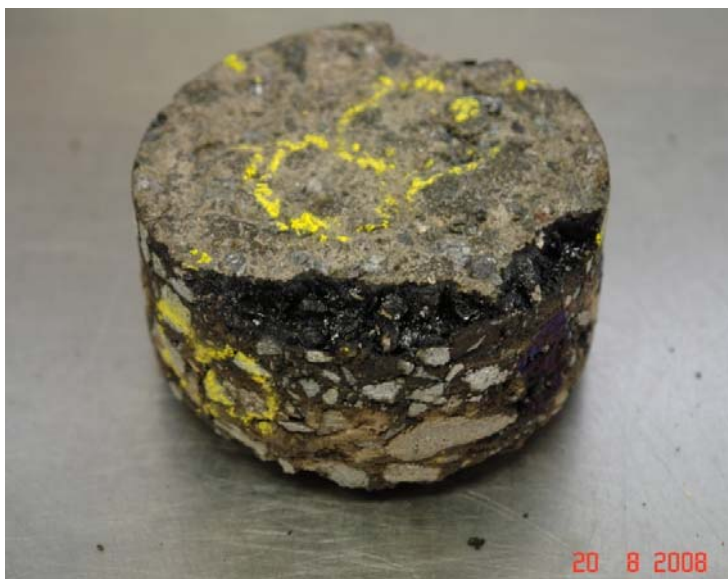
#### Fotografías 15 y 16

b.) Núcleo 8: Con facilidad se puede desprender el agregado del tratamiento superficial. No hubo suficiente adherencia entre agregado y el asfalto, lo cual puede ser causado por deficiencia en la dosificación de la emulsión o por un exceso de agregados (excedentes no barridos).

Con facilidad se puede desprender el agregado del tratamiento superficial. No hubo suficiente adherencia entre agregado y emulsión
