**REPORTE  
ASESORÍA TÉCNICA  
LM-AT-99-08**

**Construcción de drenajes y terraplenes  
de la Carretera Costanera Sur, Ruta Nacional N° 34  
Sección: Quepos-Savegre-Barú.**

**Licitación Pública Internacional No. LI-002-2005  
OCTUBRE 2008.**

- Fecha de visita: 3 de setiembre del 2008.
- Ruta Nacional N° 34.

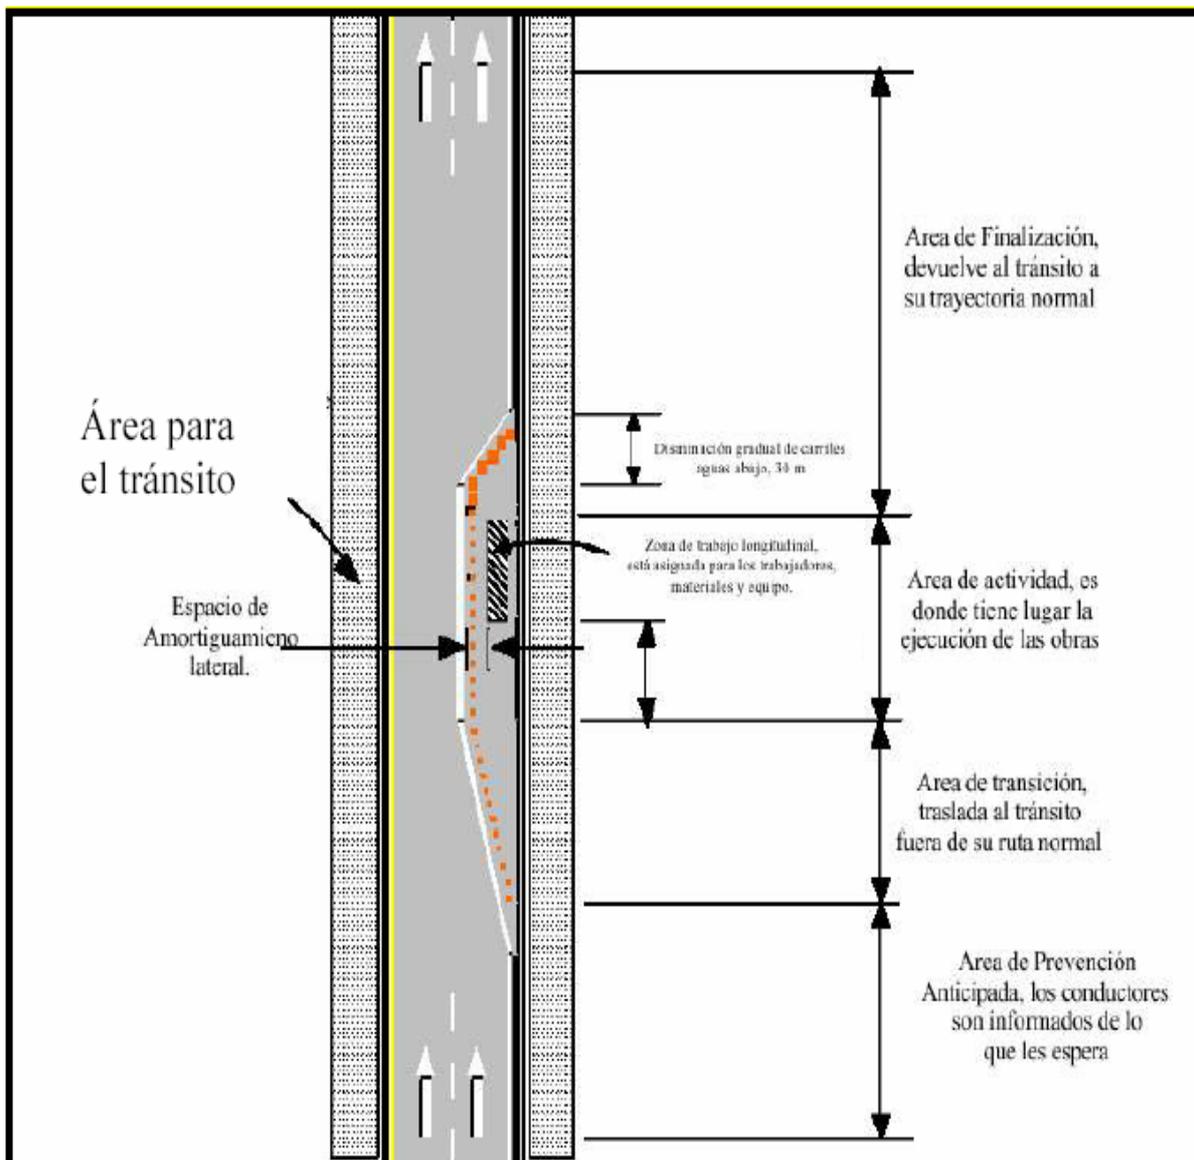
**Figura No. 2:** Ejemplo de señalización vial extraído del Manual Centroamericano de Dispositivos Uniformes para el Control del Tránsito.

Igualmente, en la Figura No. 2 se adjunta el ejemplo que el **Manual Centroamericano de Dispositivos Uniformes para el Control del Tránsito** realizado por el SIECA en su Capítulo 6 recomienda como señalización temporal para la realización de trabajos en vías en operación.
