Informe de Auditoría Técnica Externa LM-AT-049-10

**INFORME  
AUDITORÍA TÉCNICA  
LM-AT-049-10**

**Evaluación del desempeño de la Base Estabilizada,  
Capa de Ruedo, Seguridad Vial y Gestión  
Administrativa**

**MEJORAMIENTO DE LA RUTA NACIONAL N° 613  
SECCIÓN SABALITO-LAS MELLIZAS.**

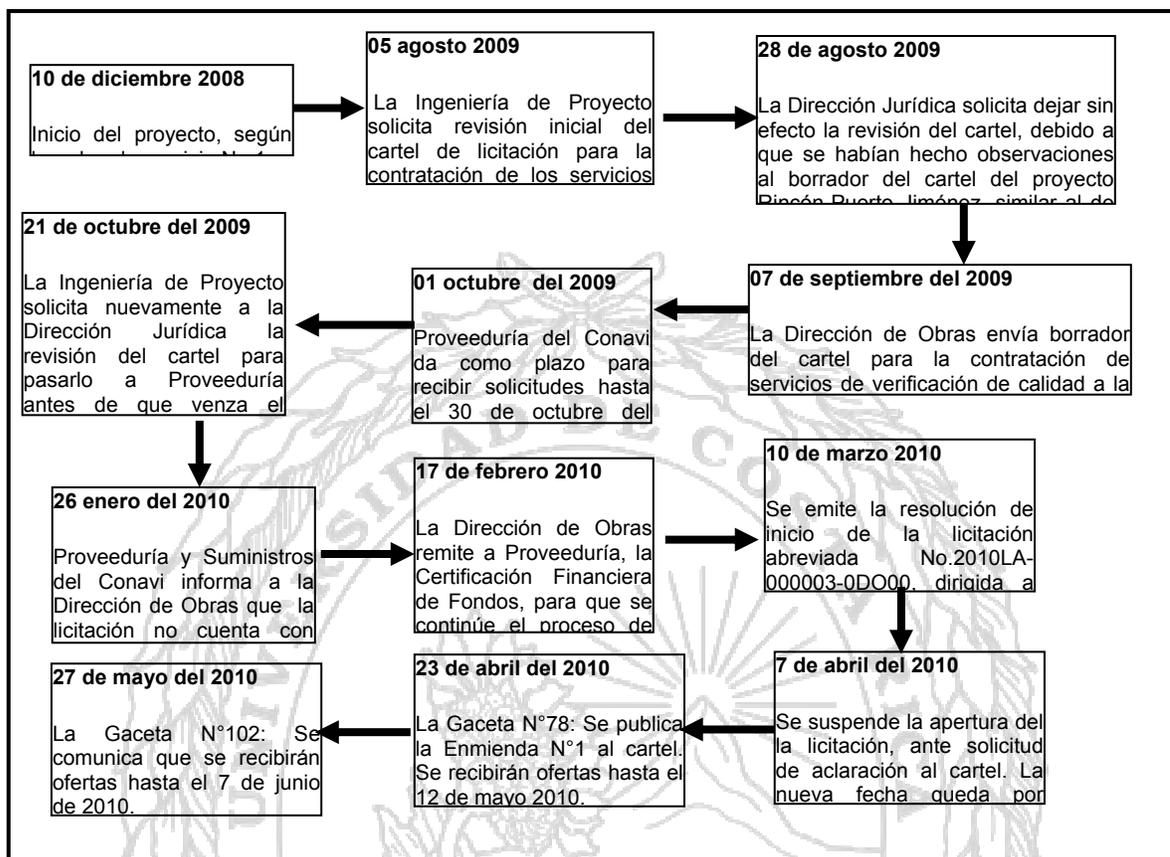
**Figura N°3:** Cronología de hechos relacionados con la contratación de los servicios de verificación de calidad.

Cabe destacar que mientras no se cuente con los servicios de verificación de calidad por parte de la Administración, los pagos de las estimaciones mensuales se respaldan únicamente con los ensayos de calidad que presente el contratista por medio de su laboratorio de autocontrol de calidad.

Tal como se muestra en la Figura N°3 es evidente que el proyecto no ha contado desde su inicio con la contratación de los servicios de verificación de calidad, tan importante para comprobar estrictamente el cumplimiento de las especificaciones técnicas requeridas y, durante la ejecución del proyecto, se han tenido que realizar trámites internos en la Administración para elaborar el cartel de licitación definitivo necesario para hacer la contratación.

- 10.10** Hacer todas las gestiones necesarias para contar y garantizar, desde el inicio de las obras, el control de calidad de los materiales e inspección de los procesos constructivos de los proyectos ejecutados por la Dirección de Obras, apoyándose permanente con un laboratorio de verificación de calidad, que permita valorar el cumplimiento de las especificaciones técnicas del proyecto. En este caso, en el proyecto de Sabalito-Las Mellizas como en otros proyectos, esa necesidad fue identificada desde antes del inicio de las obras, sin embargo no se logró hacer la contratación, y el proyecto se ejecutó sin este elemento básico que respaldara las decisiones de la Ingeniería de Proyecto.

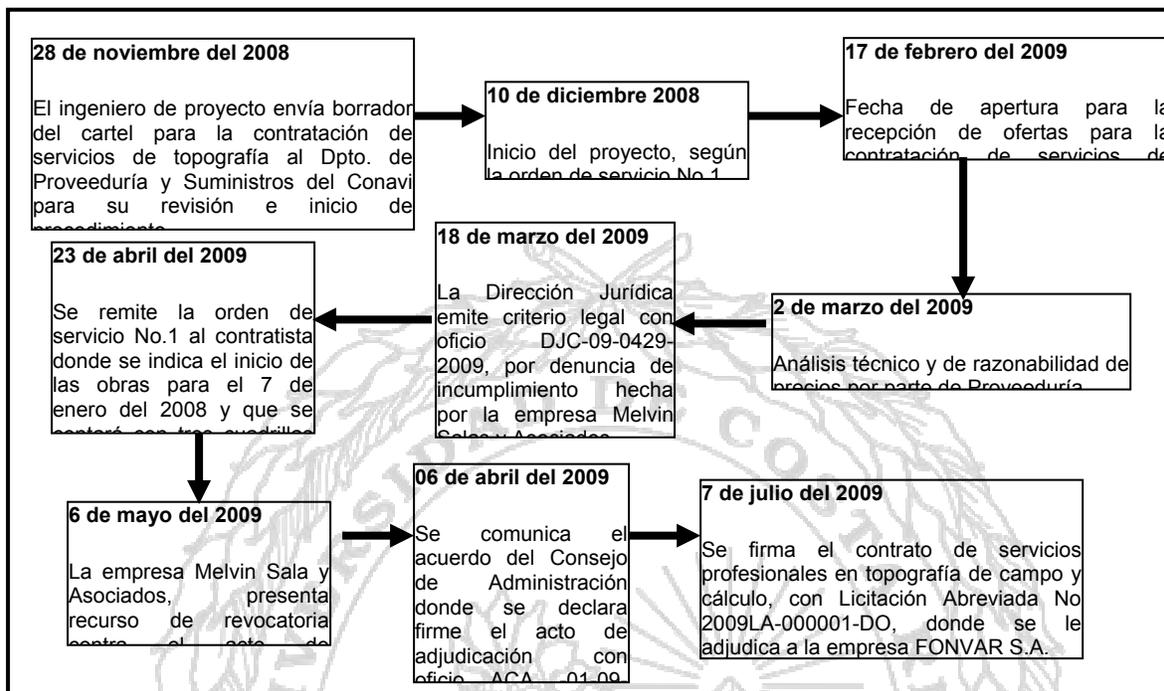
**Figura N°4:** Cronología de hechos relacionados con la contratación de los servicios de topografía.

*“El motivo principal de la orden es prorrogar la finalización de las obras respetando el tiempo autorizado, por la modificación del programa de trabajo debido a que se han presentando atrasos especialmente en la construcción de drenajes y alcantarillas, la colocación de préstamo para completar la subrasante, actividades que están comprometidas dentro de la ruta crítica, lo anterior debido a que la Administración no ha podido entregarle la totalidad de las hojas de conformación del proyecto oportunamente, por la carencia de personal de topografía de campo y de gabinete (oficina de cálculo)...”*

Como se evidencia anteriormente, existieron atrasos en la ejecución de actividades de la obra por no contar con la contratación de servicios de topografía desde el inicio de las obras.
