Evaluación del Estado de Conservación Preliminar Proyecto Puentes San José - Caldera Período 2007

Febrero 2008

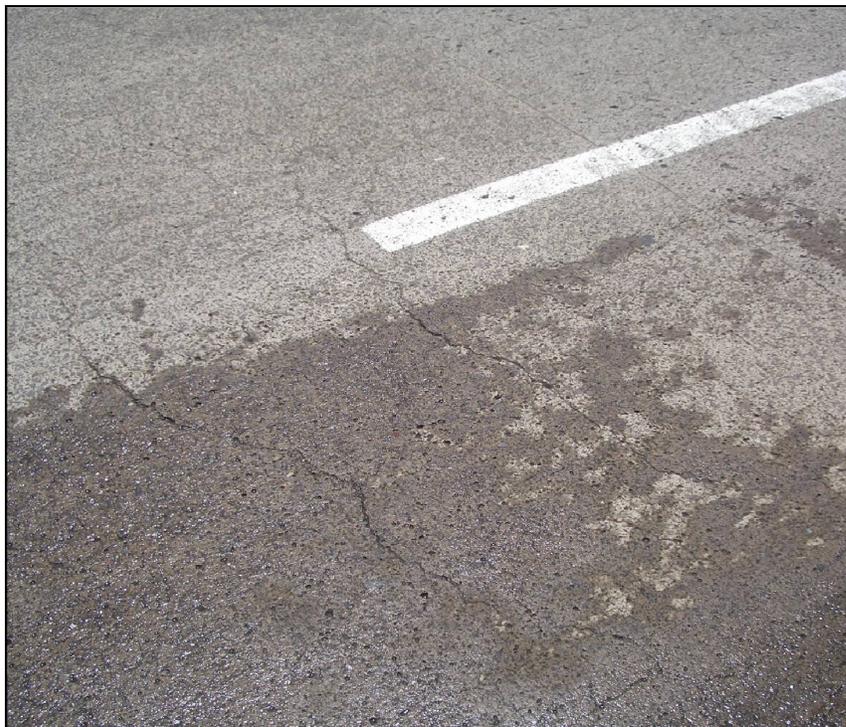
Figura 7: Fisuras en la cara superior de la losa

concentración de esfuerzos o problemas de apoyado. En la cara superior se observa un nivel de deterioro importante en forma de fisuramiento superficial generalizado y aleatorio, debido probablemente a la colocación del acero cerca de la superficie y una posible retracción plástica inicial. En las figuras 6 y 7 se puede observar el fisuramiento en la cara superior de la losa y en las figuras 8 y 9 el fisuramiento en la cara inferior.

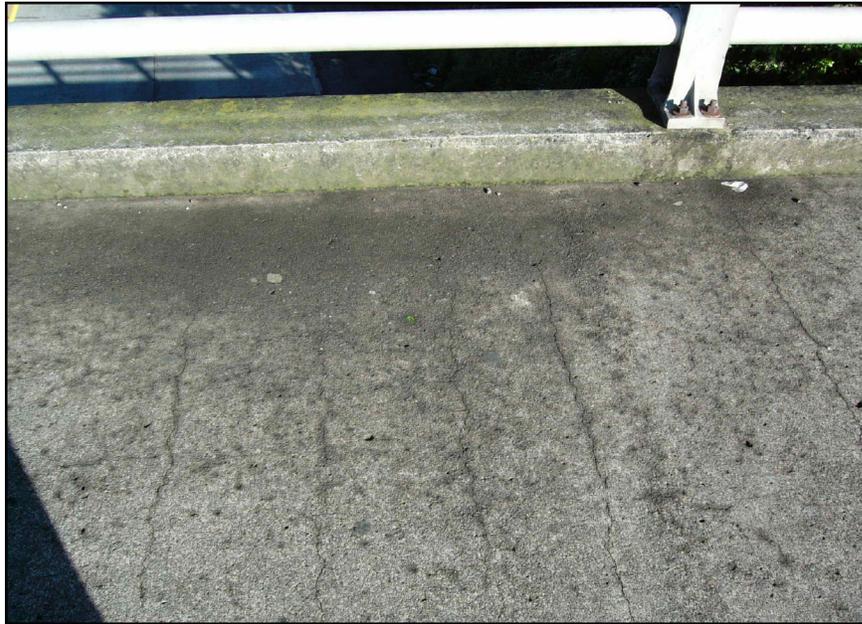
Figura 9: Deterioro en la cara inferior de la losa

Es una losa monolítica colada in situ unida a las vigas por medio de llaves de corte y acero pasando. En la cara inferior se aprecia fisuramiento cuadrícula debido a flexión primaria y secundaria, el cual compromete el estado de seguridad. En las zonas de apoyo de las vigas no se observan grietas debidas a

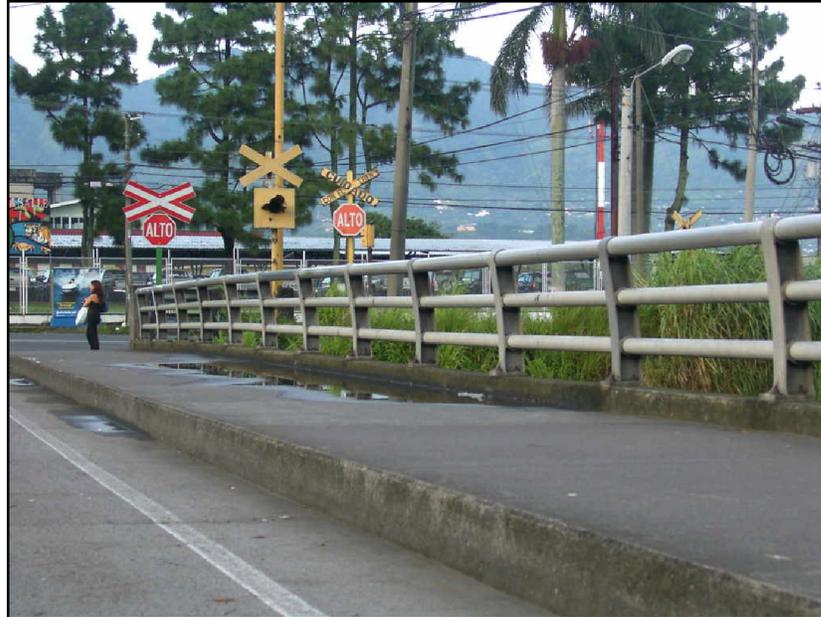
Figura 10: Deterioro en la losa de las aceras

En las zonas de las aceras existen grietas por retracción con anchos superiores a los 0.50 mm. Además se observa una deflexión importante en el extremo del voladizo de las aceras, la cual provoca la acumulación de agua en estas zonas. En las figuras 10 y 11 se muestra el deterioro de las aceras.

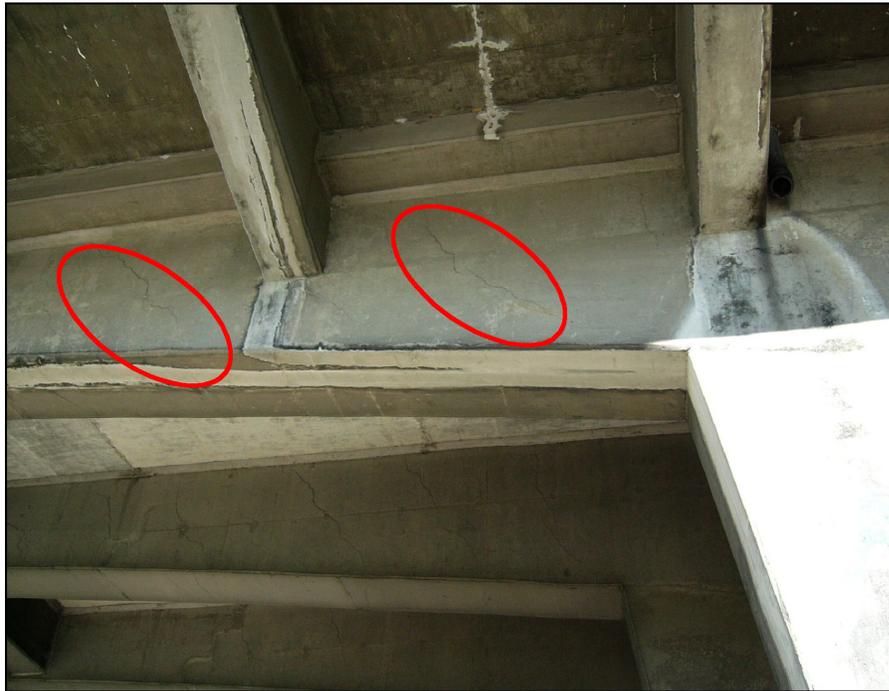
Figura 16: Fisuras por flexión y por cortante en las vigas

Son vigas de sección variable de concreto reforzado y presentan grietas importantes de flexión y de cortante a todo lo largo. En las zonas cercanas a los nudos existe una mayor concentración de fisuras (Ver figura 16, 17 y 18). Para la condición de carga permanente muestra una contra flecha. Se aprecian manchas en las caras de las vigas ocasionadas por la filtración del agua a través de la losa (figura 19).

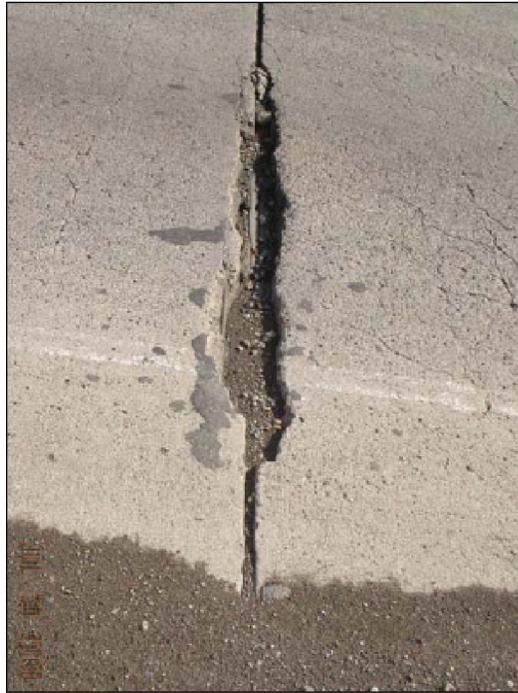
Figura 33: Juntas de movimiento zona de pilas

La estructura es parcialmente continua, existen juntas de movimiento en los ejes de los bastiones y en los ejes de las pilas. Las juntas son de tipo elastomérico con angulares de acero y muestran un alto grado de deterioro, como se puede observar en las figuras 32(junta en bastión) y 33(junta en pila). Es necesario reponer el material de juntas para que el funcionamiento sea satisfactorio.

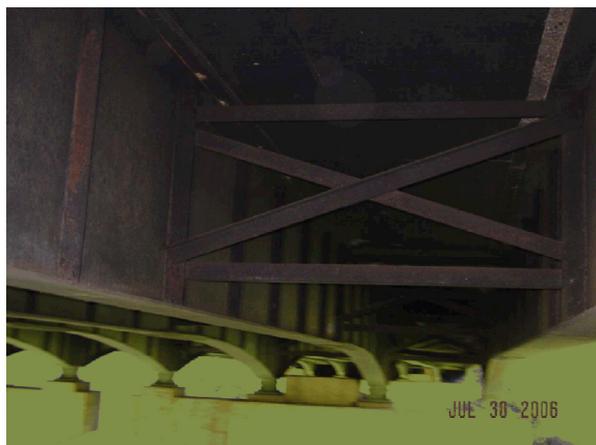
Son vigas de acero de sección variable. En algunas zonas afectadas por los incendios se observa el alabeo del patín superior (figura 34), situación que provoca la separación de la losa y con el paso de los vehículos se produce golpeteo entre la losa y las vigas. Se colocaron pernos de conexión para corregir el problema pero aún persiste.

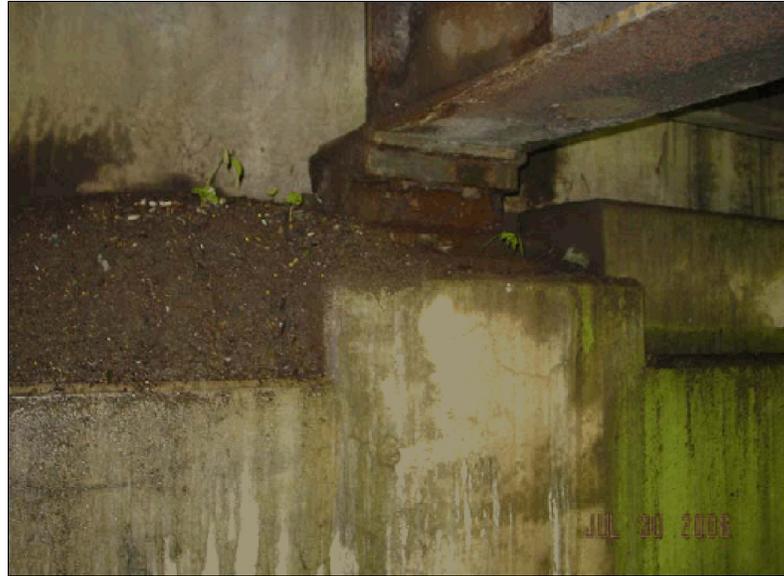
Los apoyos de las vigas principales en todos los tramos de la superestructura son de acero de tipo balancín. En los apoyos de las pilas (figura 36) no se aprecian fallas por funcionamiento o daños en la conexión de las placas previstas en las vigas principales y en los cabezales. Se encuentran en general en buen estado. Los apoyos de los bastiones (figura 37) requieren reparación y limpieza debido a la acción del fuego.

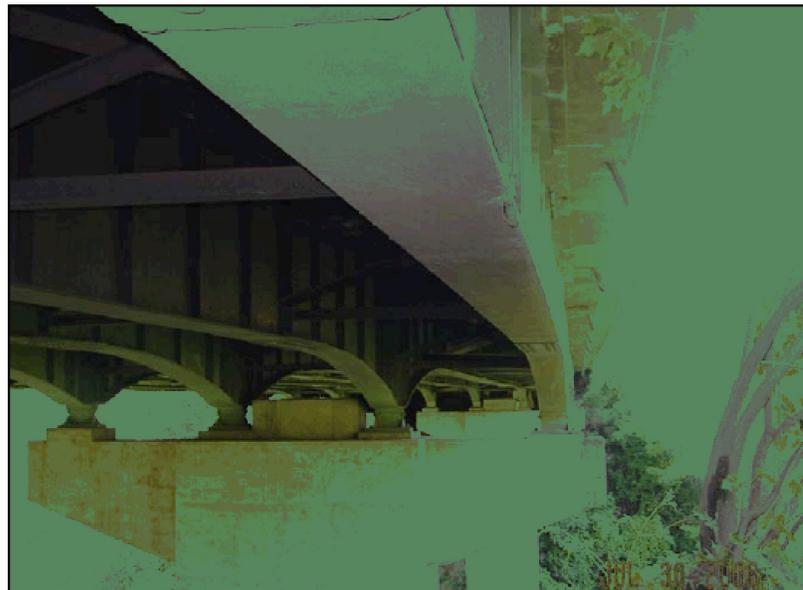
Figura 38: Pilas de concreto

De acuerdo con los planos son pilas de concreto con resistencia de 210 kg/cm². Ambas pilas (Este y Oeste) son columnas en voladizo en las direcciones longitudinal y transversal (figuras 38 y 39).

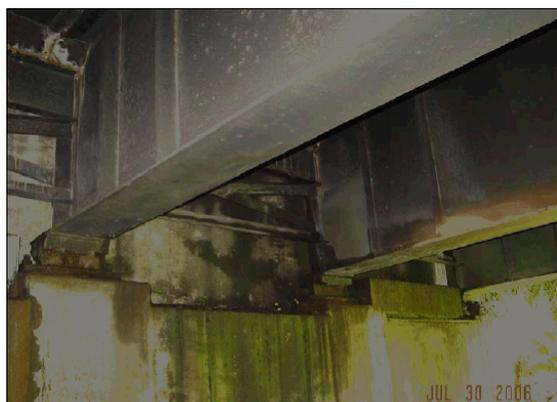
Figura 41: Flujo de agua en los bastiones

Son bastiones de tipo superficial apoyados sobre gravas y en la dirección transversal constituyen un muro de corte de grandes dimensiones. Ambos bastiones presentan un nivel de deterioro leve con fisuramiento principalmente en las zonas de apoyo de las vigas (figura 40). En ambos bastiones se observa el flujo permanente de agua (figura 41) a través del muro y de la losa superior, situación que aumenta la velocidad de deterioro de las placas de apoyo de las vigas.

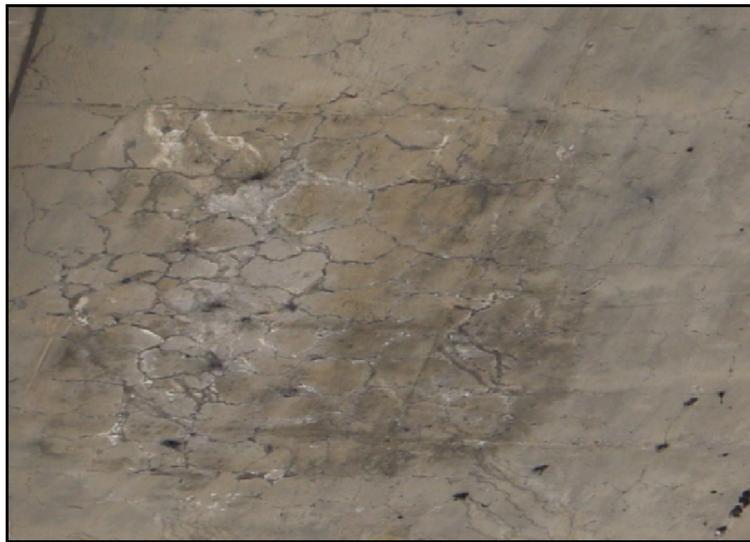
Figura 48: Fisuras en la cara inferior de la losa

La losa de rodamiento es una losa monolítica colada en sitio que se une a las vigas principales por llaves de corte y acero pasando. En la cara inferior se observan fisuras por flexión primaria y secundaria siguiendo un patrón cuadrícula que comprometen su estado de seguridad (figura 48). En varios tramos de la losa se aprecian reparaciones anteriores de las fisuras realizadas por medio de inyecciones (figura 49).

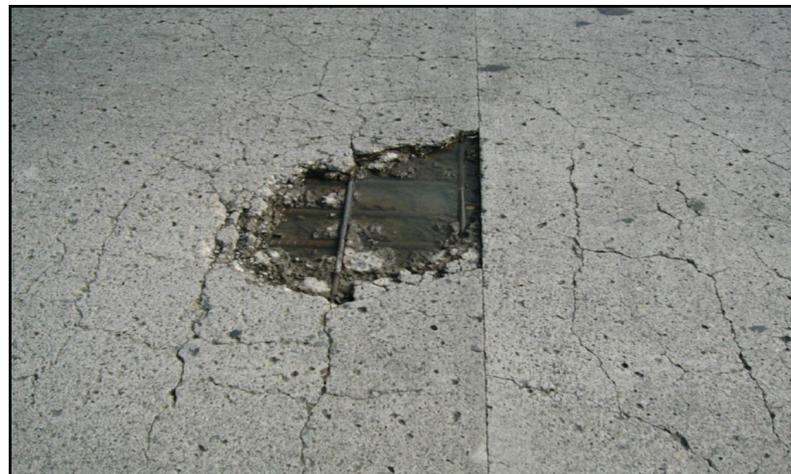
Figura 51: Pérdida parcial del concreto y exposición del acero principal

En algunas zonas de la losa el acero estaba expuesto, como se muestra en las figuras 51 y 52, ya que por el estado de fisuramiento se había perdido el concreto. Actualmente no se observa el acero expuesto porque se colocó mezcla asfáltica para reparar los agujeros de la losa, como se muestra en la figura 53.

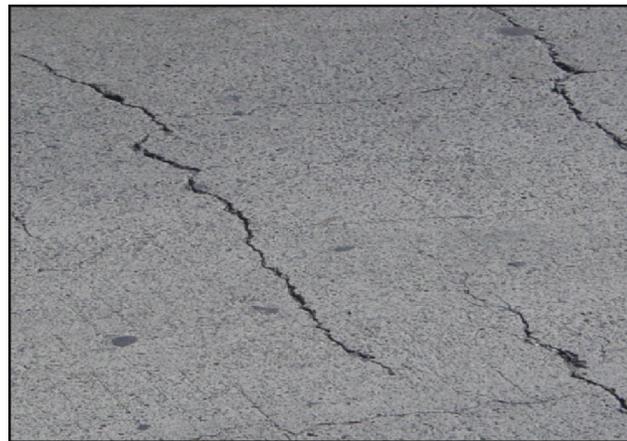
El puente tiene una losa de rodamiento de 18.0 cm de espesor colada en sitio. En la cara inferior no se aprecian grietas estructurales ni manchas ocasionadas por la circulación del agua a través de la losa. El fisuramiento se presenta principalmente en la cara superior. En unos tramos el fisuramiento es despreciable, pero en otros existe un deterioro importante con fisuras de retracción afectadas probablemente por la presencia del acero cerca de la superficie. Este problema es más crítico en el puente Sur, donde la cantidad y el ancho de las fisuras son mayores que en el puente Norte (figuras 70 y 71).

Figura 71: Fisuramiento en la cara superior de la losa

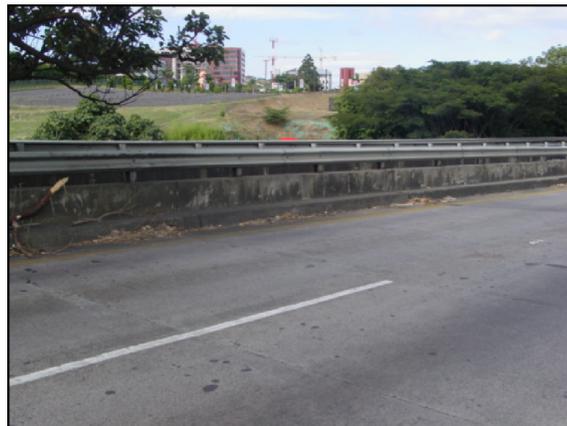
Figura 72: Estado de las barandas

Las barandas se encuentran en buen estado en toda la longitud en ambos puentes, como se observa en la figura 72. Son de tipo “Flex Beam” con conexiones soldadas de placas de acero.

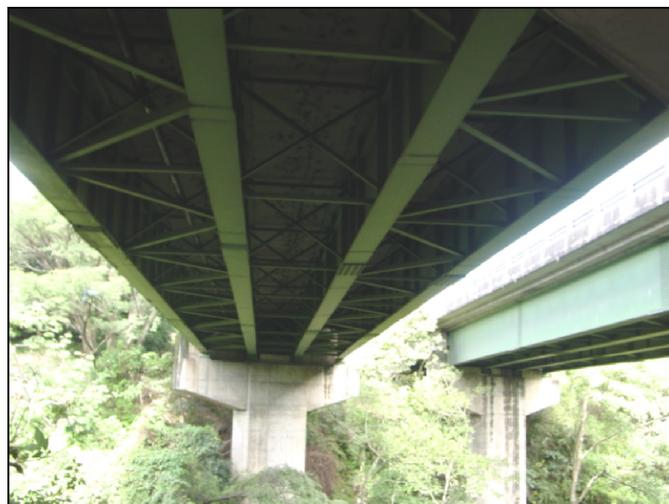
Figura 76: Estado de los diafragmas y rigidizadores

Los diafragmas centrales están libres de fisuras o grietas. Los diafragmas en las pilas y bastiones tampoco muestran ningún deterioro. En los apoyos de las pilas, la meseta de apoyo tiene diferentes alturas de apoyo para las vigas de concreto y las vigas de acero (figura 75). No se aprecian los daños que pudieran ocurrir durante un sismo por golpes de las vigas de acero sobre los pedestales. En las figuras 76 y 77 se puede observar el estado de los diafragmas y de los rigidizadores.

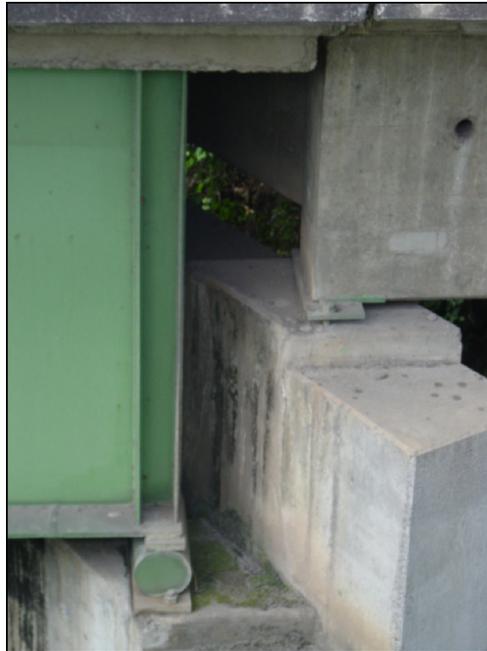
Figura 79: Apoyos de las vigas de acero

Los apoyos de las vigas de concreto son de tipo elastomérico reforzados con láminas de acero (figura 78). Los apoyos de las vigas de acero en el tramo central son balancines de acero (figura 79).

Ambos tipos de apoyos se encuentran en buen estado. No se aprecian fallas de aplastamiento en los neoprenos o en los balancines, pérdida de confinamiento de las placas de refuerzo o daños en la conexión de las placas previstas en las vigas principales o en los cabezales. Se puede considerar como un daño menor la deformación permanente en los pernos de anclaje de los apoyos elastoméricos, ya que no compromete la integridad de la estructura y no se ve la necesidad de sustituirlos.

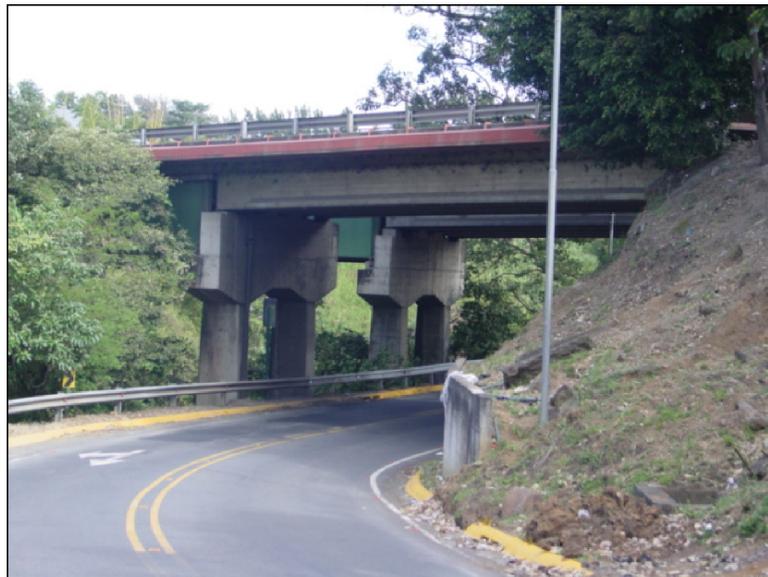
Figura 80: Pilas eje Este

Las pilas son de concreto con resistencia de 210 kg/cm^2 . Las pilas del eje Este (figura 80) son columnas acopladas mediante vigas y las del eje Oeste (figura 81) son columnas huecas de gran peralte en voladizo.

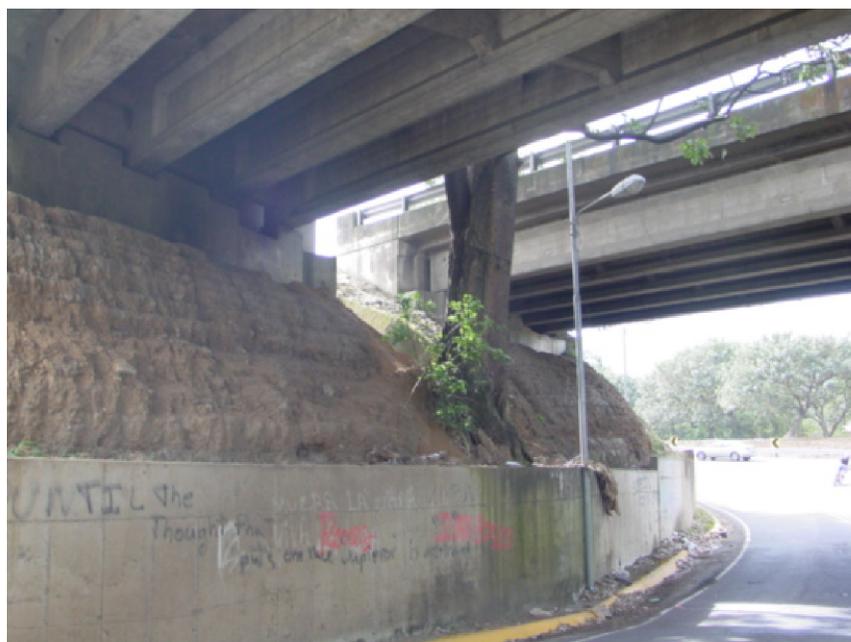
Figura 82: Bastión eje Este

Ambos bastiones son marcos de concreto con columnas de sección variable. No cuentan con pantallas de retención en la parte superior del cabezal. En el bastión Este existe un muro de retención para soportar el material de relleno porque se construyó una calle de acceso inferior (ver figura 82). Toda la subestructura está prácticamente enterrada por lo que no es posible verificar su estado actual. El bastión Oeste no cuenta con muros de retención y como está completamente cubierto no es posible realizar la auscultación de este elemento.

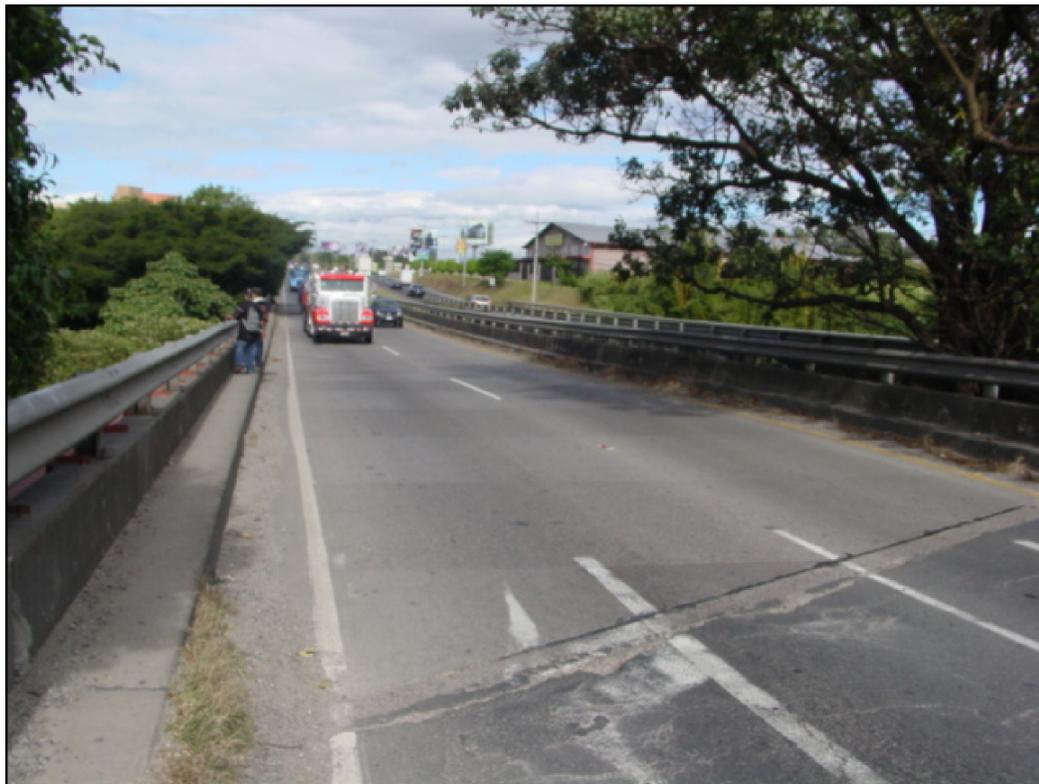
Figura 83: Accesos al puente

No se aprecian asentamientos en los accesos. El estado de los accesos es favorable para el funcionamiento y no se requiere ninguna reparación (figura 83).

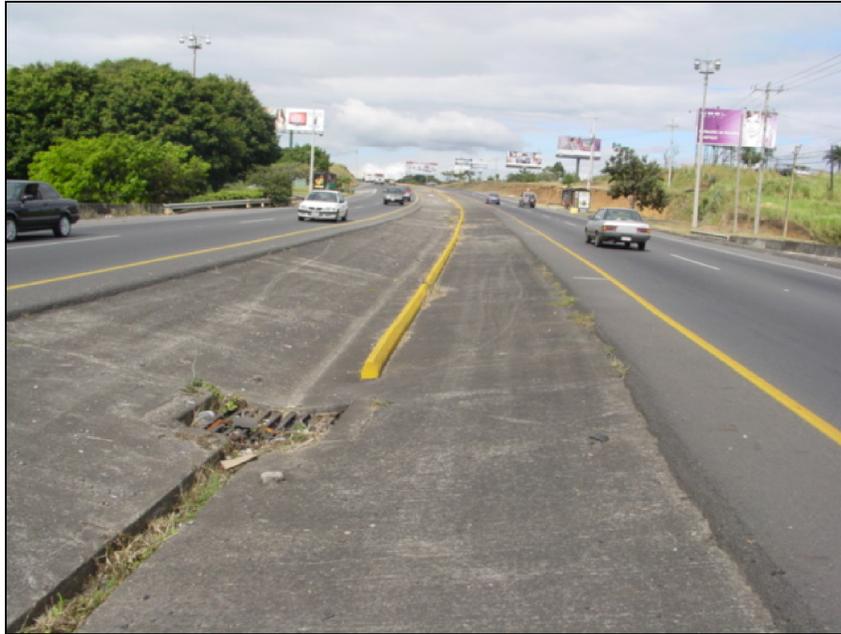
Figura 85: Estado de la rasante superior

No se puede verificar el estado de la cara superior de la losa porque existe un relleno de nivelación de gran espesor. No se aprecian asentamientos de la rasante superior (figura 85) y no es de esperar que exista diferencia con respecto al estado de la superficie inferior. No se observa flujo de agua a través de la losa superior.

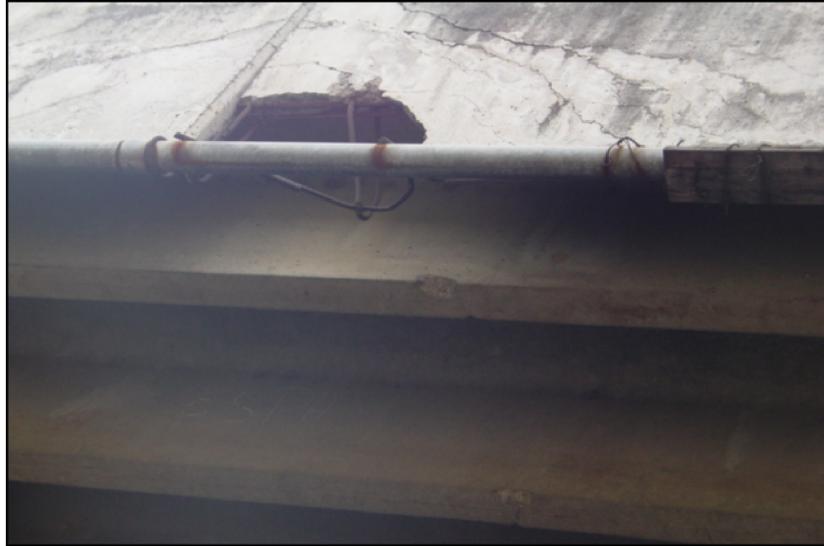
Figura 87: Tubería soportada en la parte inferior de las barandas

Tiene barandas del tipo New Jersey en el extremo de los taludes de remate del relleno superior. Las barandas se encuentran en buen estado excepto dos de ellas, las cuales presentan el acero expuesto (Figura 86). El daño se produjo probablemente cuando se colocó la tubería que está soportada en la parte inferior de las barandas (Figura 87).

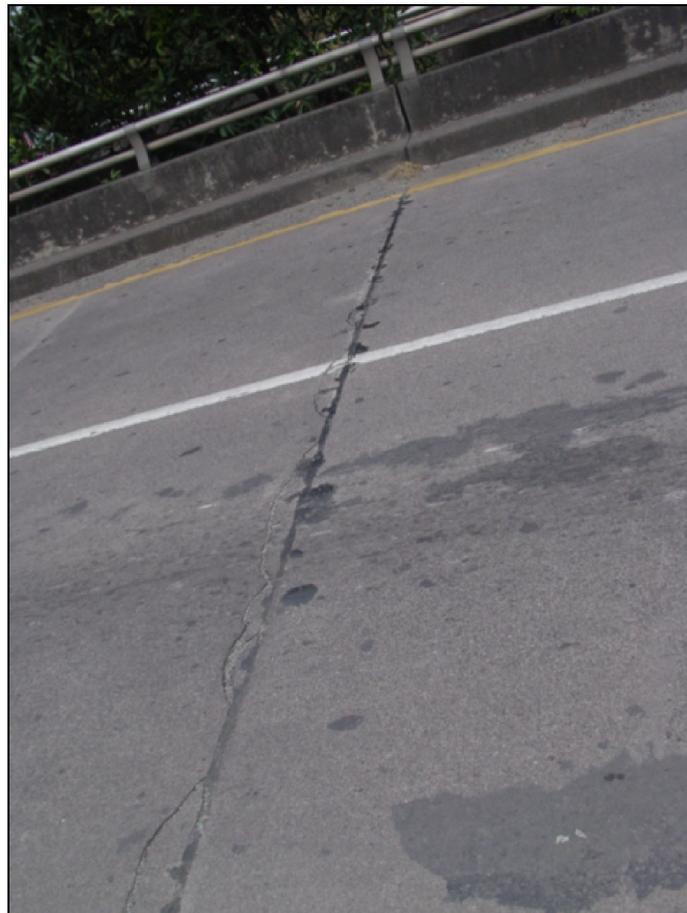
Figura 97: Estado de la cara superior de la losa de rodamiento

La losa de rodamiento tiene un espesor de 16.0 cm y es colada en sitio. El estado general de la losa es excelente, sólo presenta fisuras leves (ancho de grieta inferior a 0.3mm) distribuidas esporádicamente. No se aprecia desgaste de la superficie de rodamiento. En las figuras 96 y 97 se puede apreciar el estado de la cara superior de la losa de rodamiento.

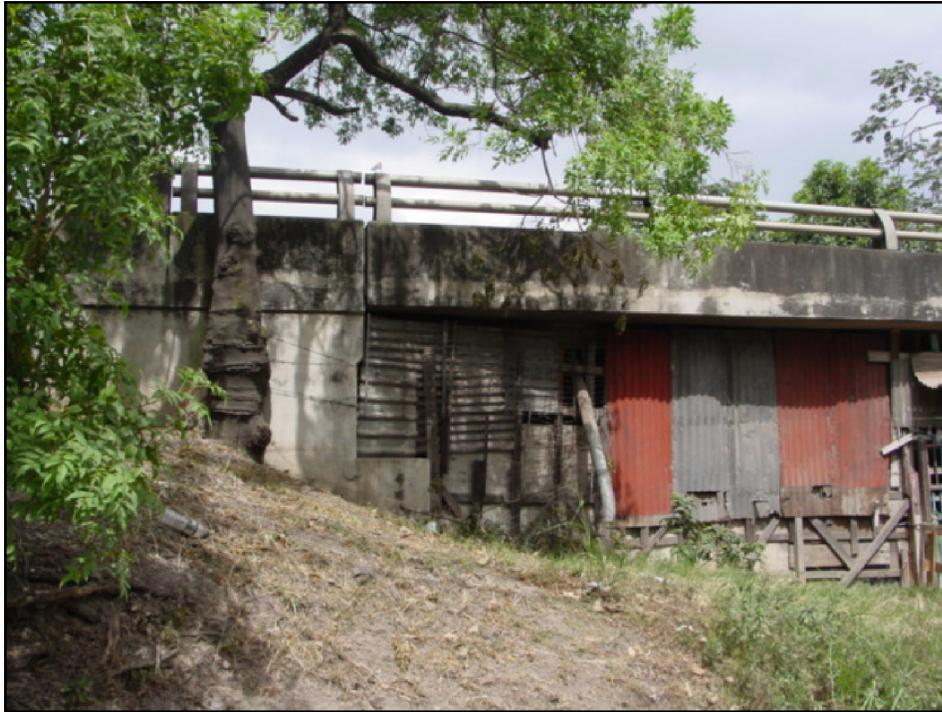
El puente se encuentra actualmente habitado, como se muestra en las figuras 98 y 99. Por los problemas de acceso no es posible verificar el estado de la cara inferior de la losa.

Figura 98: Estado de ocupación actual del puente (bastión Oeste)

No es posible acceder a los bastiones porque, como se indicó anteriormente, ambos bastiones se encuentran habitados (figuras 98 y 99), pero por el buen estado de la estructura es posible suponer que se encuentren en buen estado.

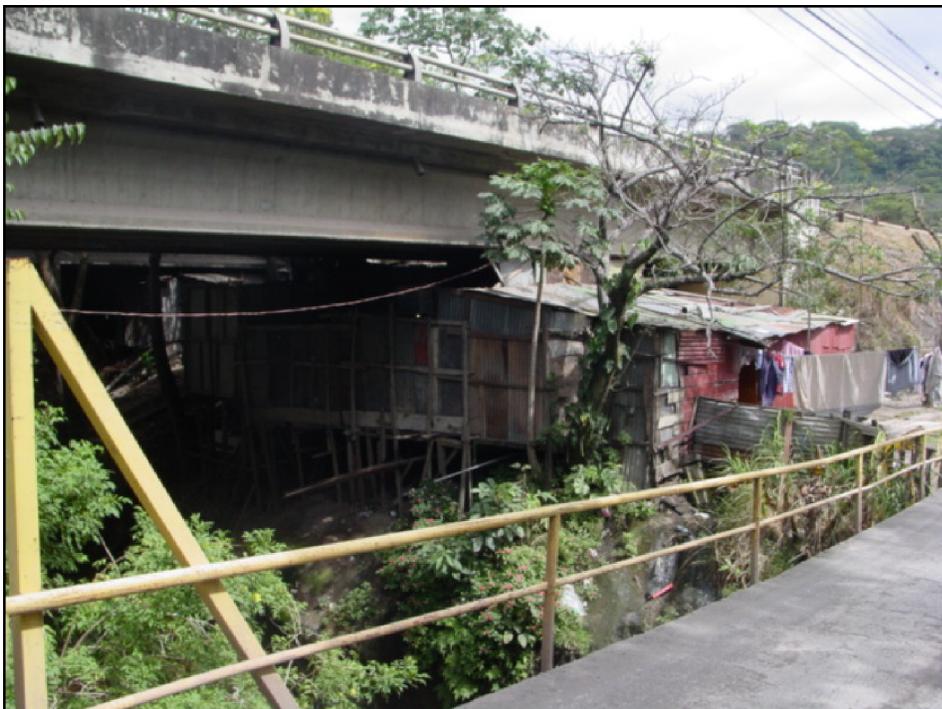
Figura 99: Estado de ocupación actual del puente (bastión Este)

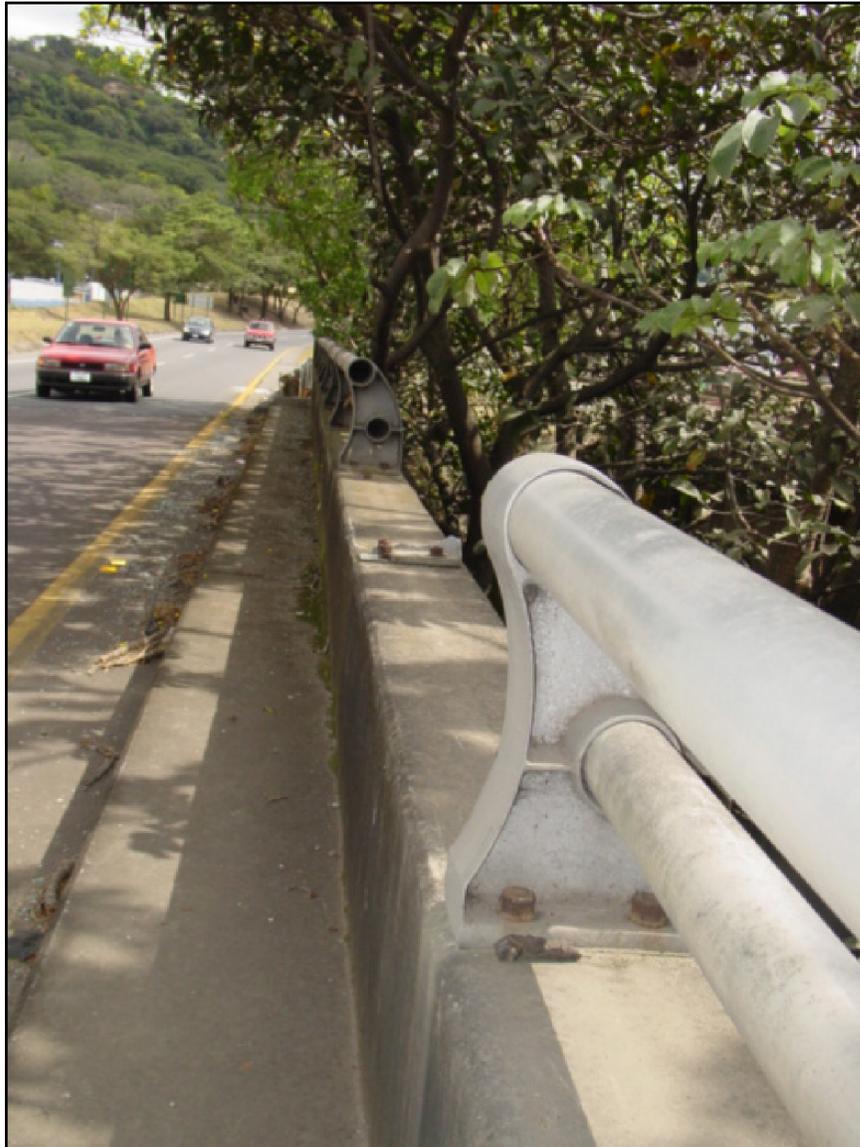
Son barandas de tipo Alcoa con conexiones atornilladas mediante pernos galvanizados. Se encuentran en buen estado en la mayor parte de la longitud del puente, pero como se puede observar en la figura 100, han sustraído algunas de las barandas.

Figura 100: Estado de las barandas

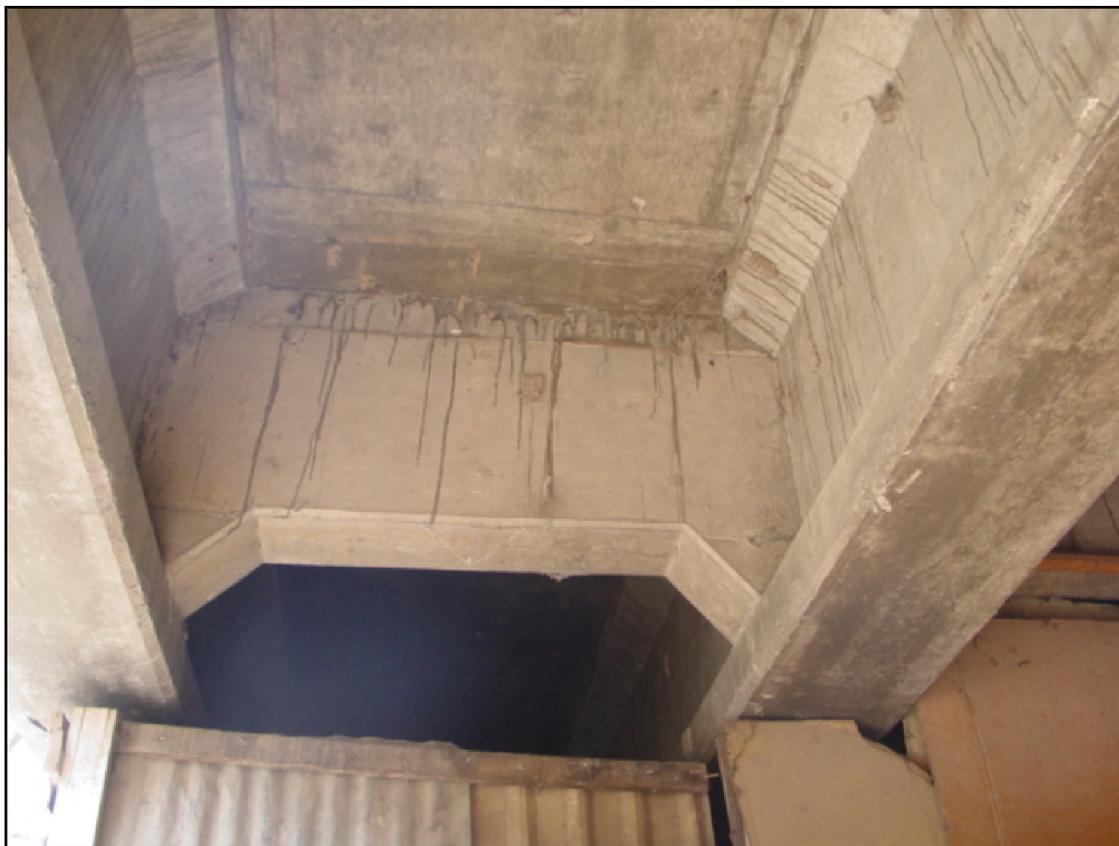
Los diafragmas centrales están libres de fisuras o grietas (figura 103). No se pudo verificar el estado de los diafragmas laterales por problemas de acceso señalados anteriormente. Dado el buen estado de la estructura, es de esperar que los diafragmas laterales en los bastiones también lo estén.

Figura 103: Estado de los diafragmas centrales

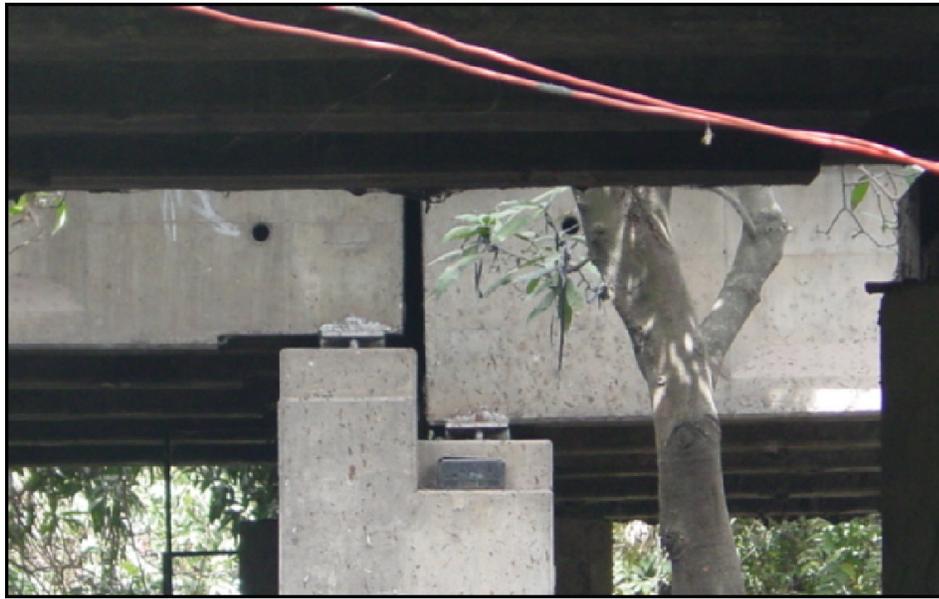
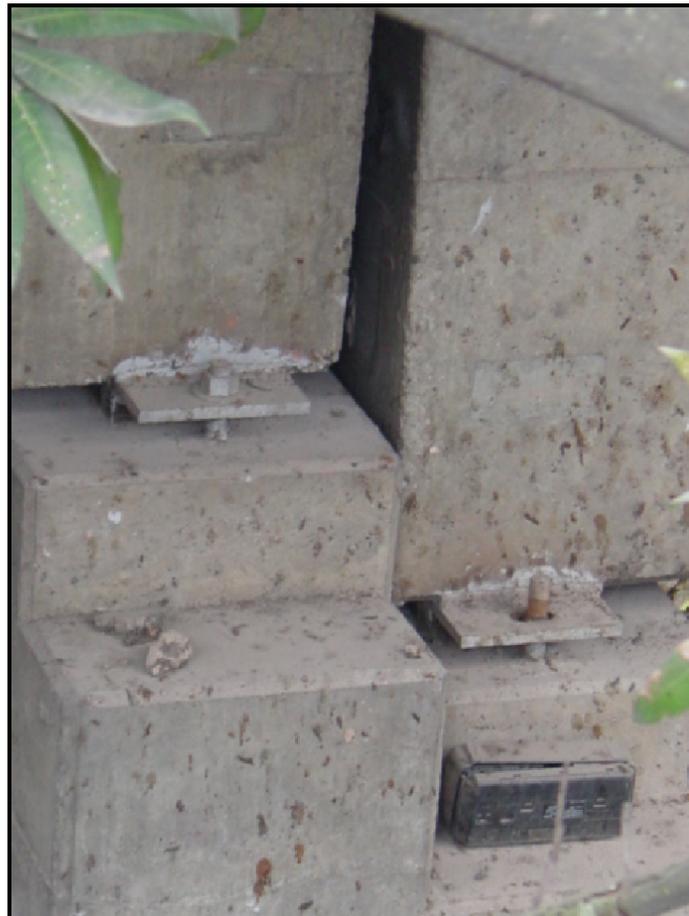
Por las dificultades de acceso se revisaron únicamente las almohadillas exteriores y se verificó que son almohadillas elastoméricas reforzadas. Los apoyos se encuentran en buen estado, no se aprecian fallas de aplastamiento en los neoprenos, ni pérdida de confinamiento de las placas de refuerzo o daños en la conexión de las placas previstas en las vigas principales o en los cabezales. En las figuras 104 y 105 se muestran los apoyos sobre las pilas y en la figura 106 uno de los apoyos sobre los bastiones.

Figura 104: Apoyos elastoméricos de vigas sobre pilas

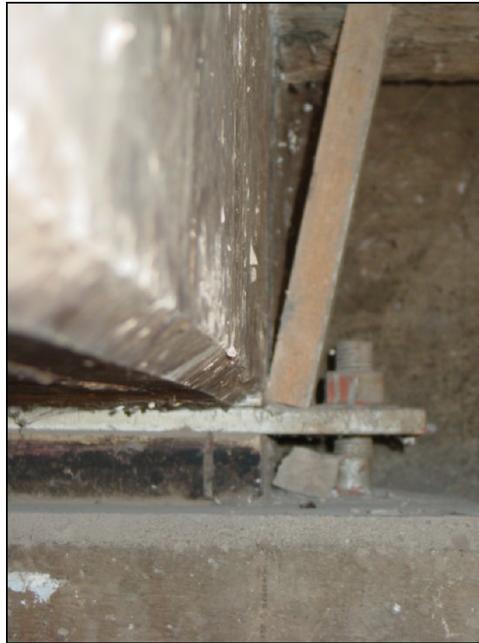
Figura 106: Apoyos elastoméricos de vigas sobre bastiones

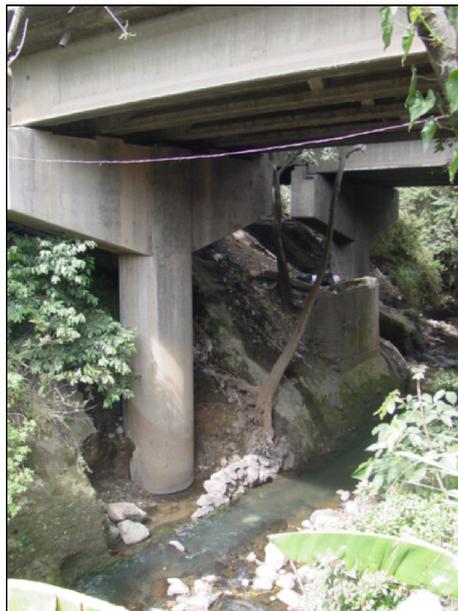
Figura 107: Pilas eje central

Las pilas son de concreto con resistencias de 210 kg/cm^2 con sección constante en toda la altura. El sistema es de pilas en voladizo en las direcciones longitudinal y transversal (figura 107). No requieren ningún tipo de intervención porque en general no muestran ningún tipo de fisuras o deterioro.

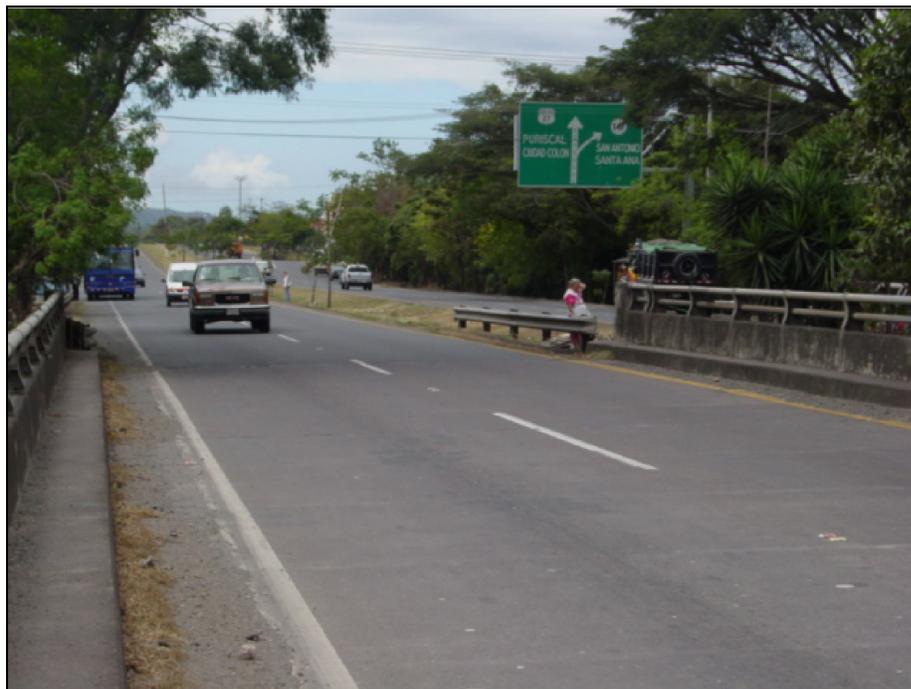
Figura 110: Accesos al puente

El estado de los accesos es favorable para el funcionamiento del puente y no se aprecian asentamientos en los accesos en ninguno de los bastiones (Figura 110).

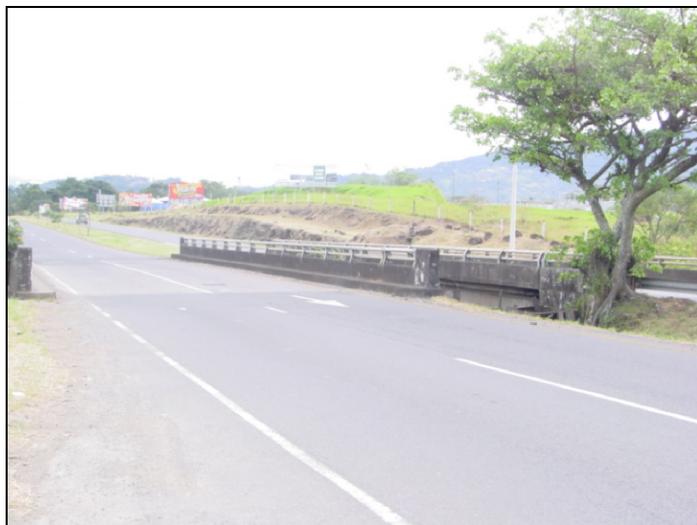
Figura 116: Losa del puente del lado Sur

La losa del puente Norte presenta niveles de deterioro importantes con agujeros y baches. En algunos de los agujeros se ha colocado mezcla asfáltica y en un caso una placa de metal (figura 115). Se observan fisuras de retracción que se están convirtiendo en fisuras estructurales, por lo que es necesario realizar trabajos de reparación. Existe pérdida del concreto de recubrimiento en algunas zonas y el acero de refuerzo se encuentra expuesto. En los puntos donde se localizan los bajantes se observa el flujo de agua a través de la losa. La losa del puente Sur (figura 116) se encuentra en mejor estado, pero presenta daños en las juntas. En ambos puentes se presenta desgaste con exposición del agregado (figura 117).

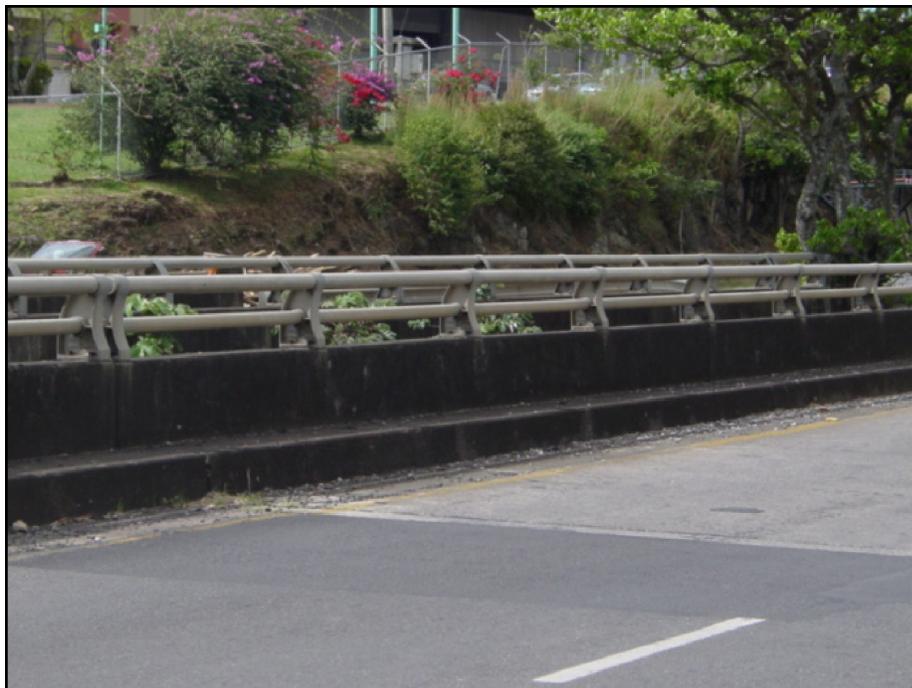
Figura 118: Estado de las barandas

Las barandas son de tipo Alcoa y se encuentran en buen estado (figuras 118 y 119). No existen pérdidas por robo o daño por golpes.

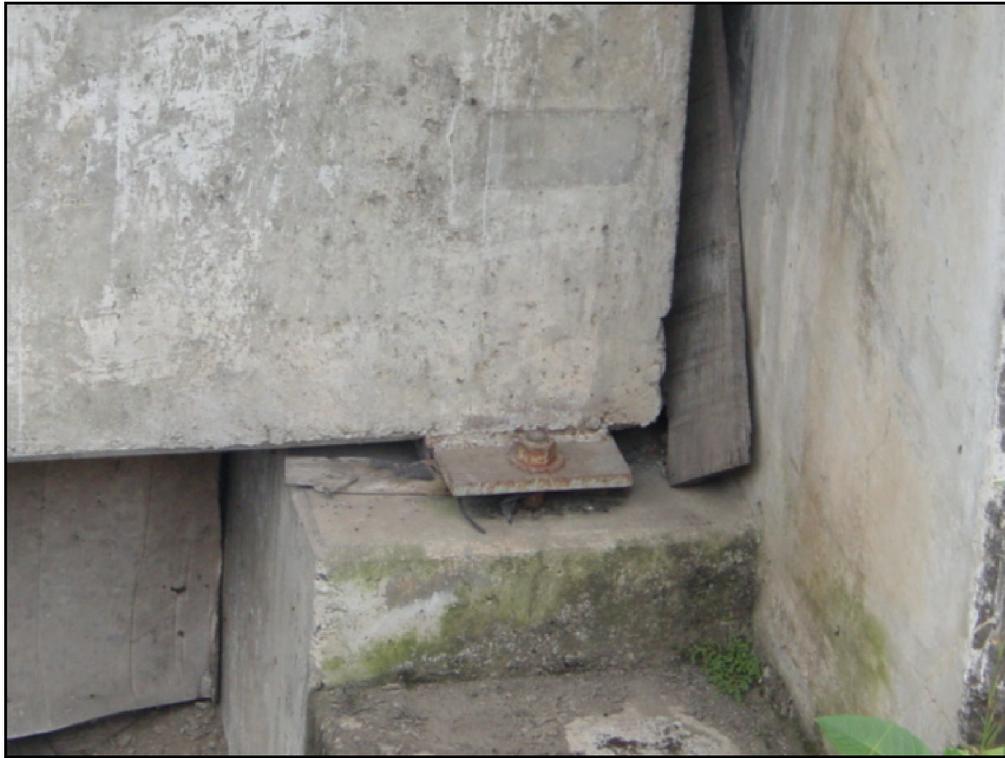
Los apoyos son de tipo elastomérico reforzados con láminas de acero de forma que permiten el movimiento longitudinal de la superestructura y no transmiten fuerzas en esa dirección a la subestructura. Se encuentran en general en buen estado (figura 122), no se aprecian fallas por aplastamiento en los neoprenos o pérdida de confinamiento de las placas de refuerzo.

Figura 122: Apoyos elastoméricos

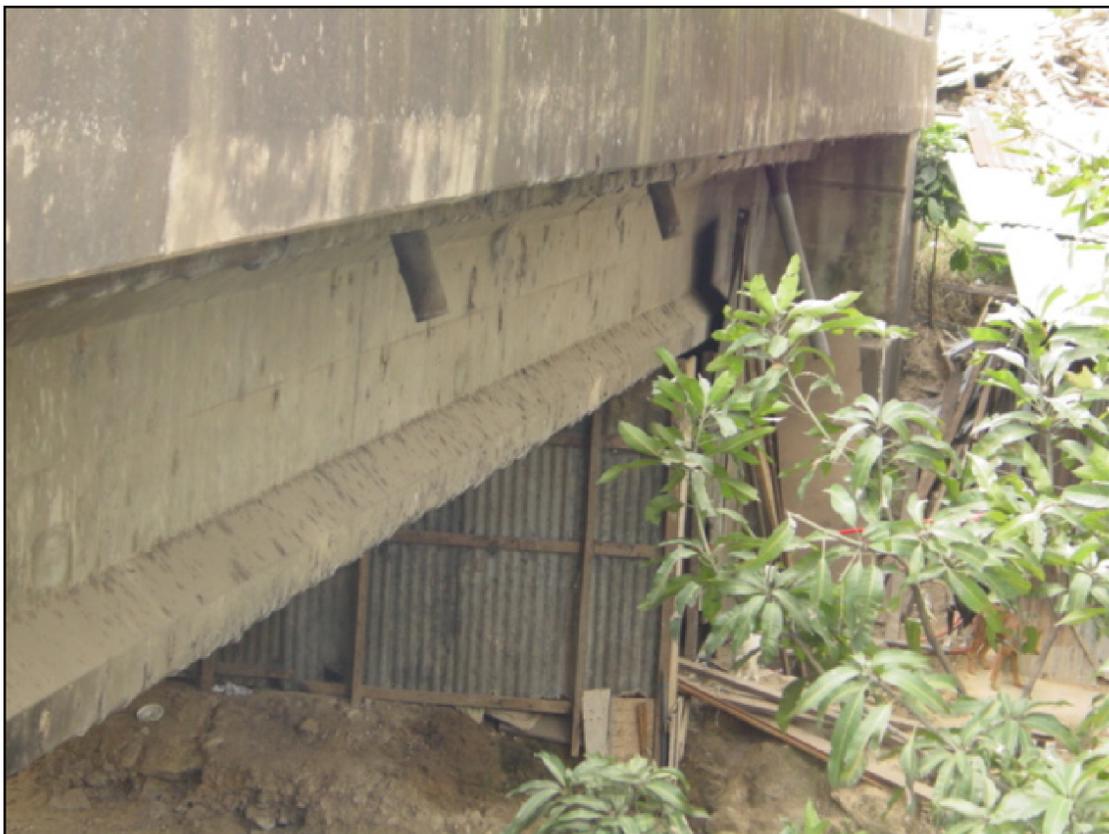
Algunos de los tragantes se encuentran parcialmente obstruidos. El estado de mantenimiento es del orden del 80% de su estado favorable (figura 127).

Figura 127: Tragantes

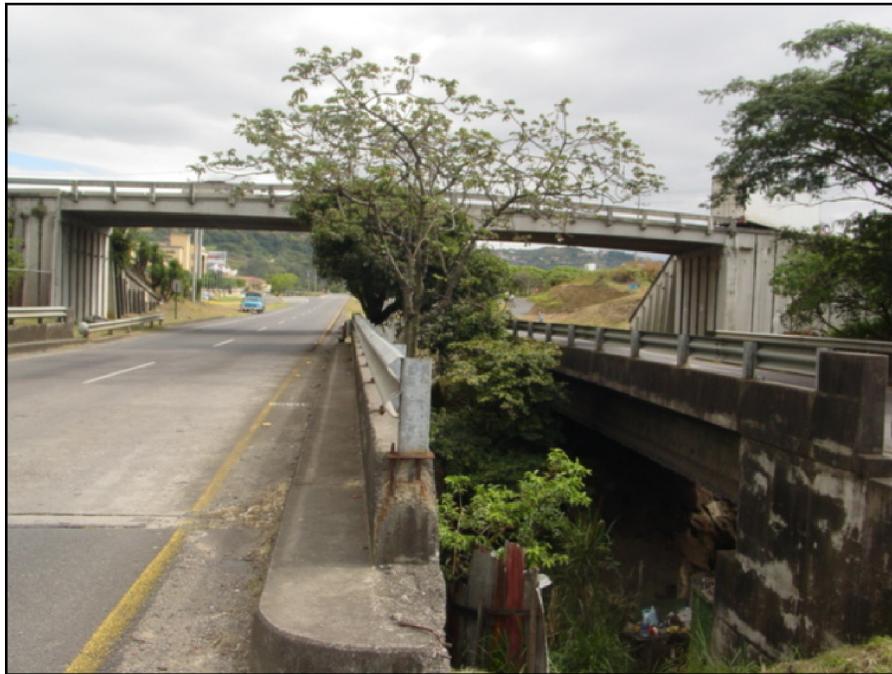
Figura 128: Estado de las barandas

Son barandas de tipo Flex beam, se encuentran en general en buen estado (figura 128) y no hay pérdida de ellas por robo. En algunos sectores de los pedestales se aprecia deterioro ocasionado por golpes (figura 129).

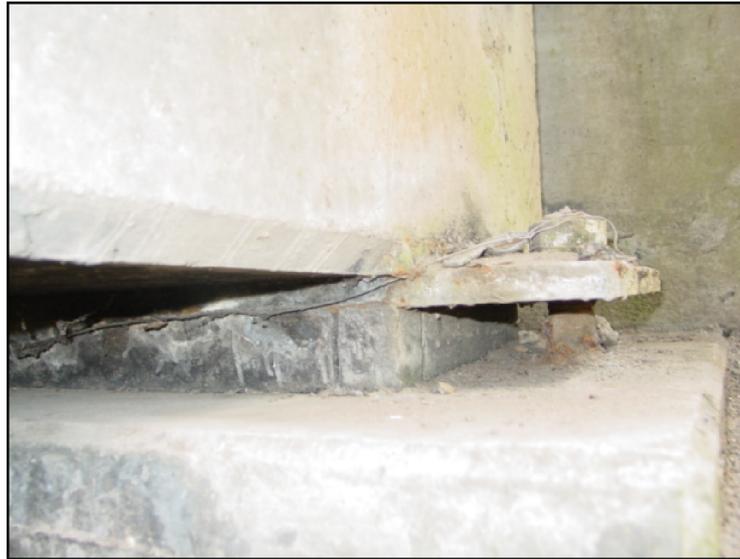
Los apoyos de las vigas principales son de tipo elastomérico reforzados con láminas de acero. El estado en general de los apoyos es bueno (figura 132), no se aprecian fallas de aplastamiento de los neoprenos o pérdida de confinamiento de las placas de refuerzo.

Figura 132: Apoyos elastoméricos en los bastiones

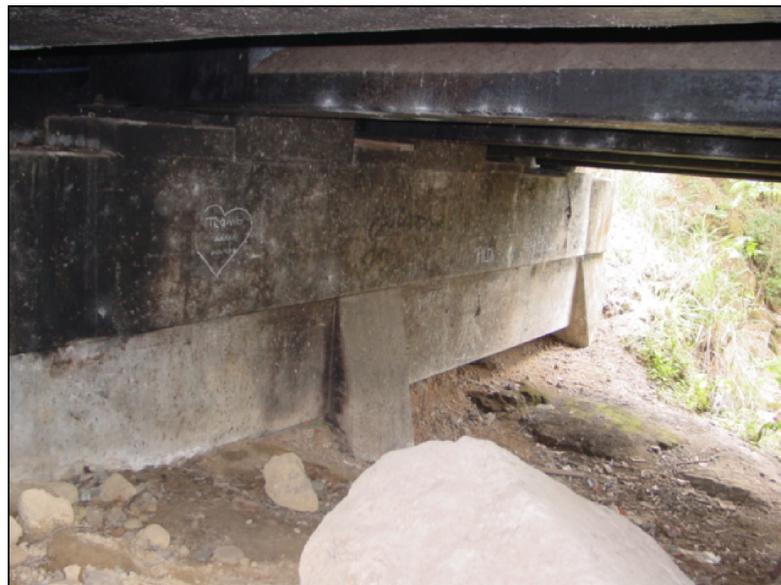
La subestructura está formada por dos bastiones de concreto colado en sitio. Los bastiones están apoyados en roca por lo que no se presenta el problema de socavación. No se aprecian fisuras ni daños (figura 133).

Figura 133: Bastiones
