Evaluación del Estado de Conservación Preliminar Proyecto Puentes San José - Caldera Período 2007

Febrero 2008

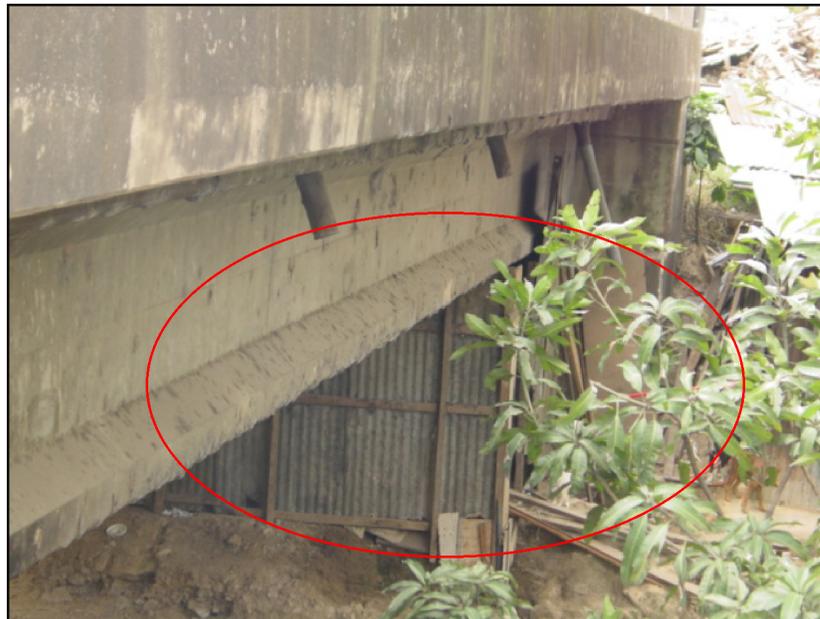
El puente se encuentra en buen estado y actualmente está habitado (figuras 134 y 135).

Figura 134: Estado de ocupación actual del puente

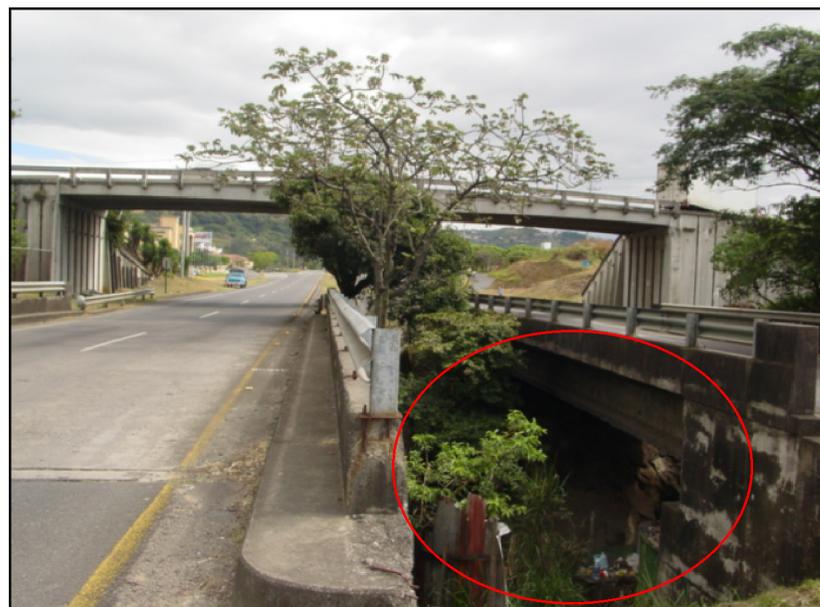
Figura 135: Estado de ocupación actual del puente
