Evaluación del Estado de Conservación Preliminar Proyecto Puentes San José - Caldera (Continuación)

3. DESCRIPCIÓN DE LAS ESTRUCTURAS DEL INVENTARIO PUENTE JESÚS MARÍA

PUENTE MATA DE LIMÓN

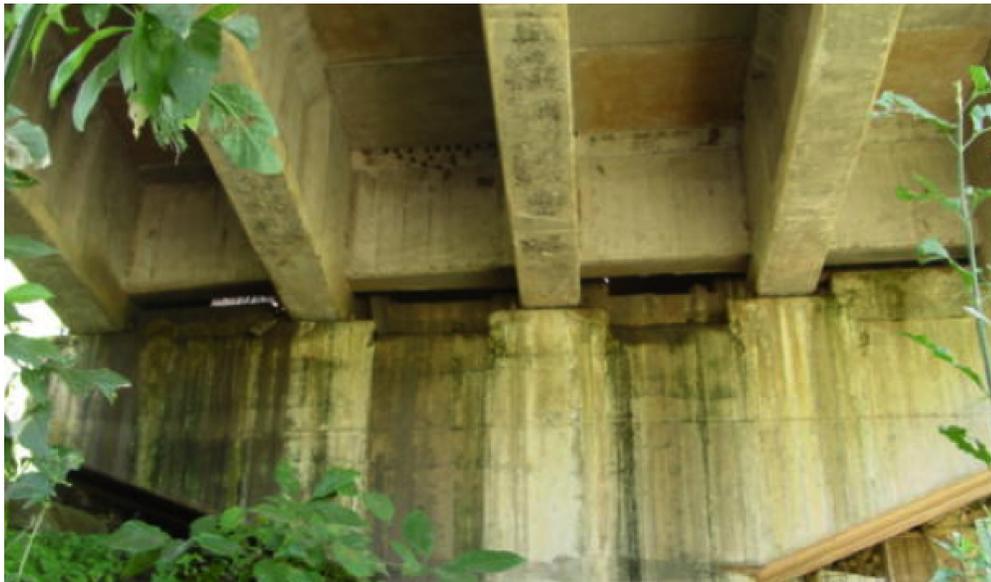
Figura No. 5 Diafragma sobre pila.

Los diafragmas, tanto los centrales como los ubicados sobre las pilas, no presentan ningún tipo de deterioro y se encuentran libres de fisuras y agrietamientos, como se puede apreciar en la figura No. 5.

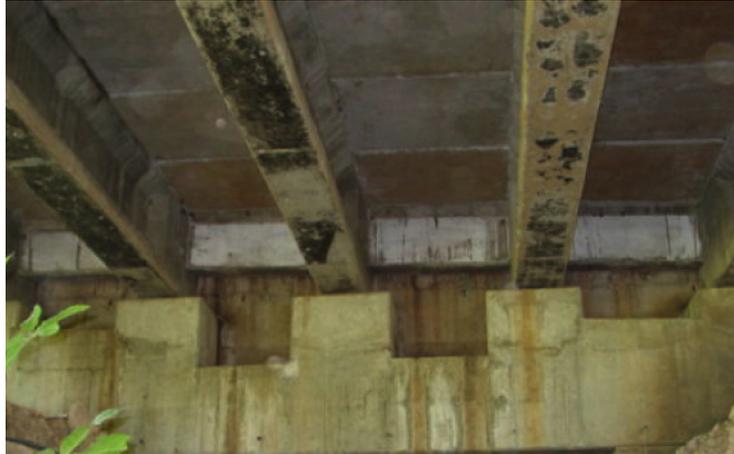
Figura No. 6 Losetas prefabricadas.

La losa de rodamiento está constituida por losetas prefabricadas y un complemento estructural colado en sitio. En cuanto a las losetas, éstas se encuentran en buen estado y no presentan fisuras o agrietamientos, como se observa en la figura No. 6.
