**INFORME DE  
AUDITORÍA TÉCNICA EXTERNA  
LM-AT-100-08**

**EVALUACIÓN DE LA REHABILITACIÓN DE LA RUTA 933  
ZONA 2-3 SECCIÓN DE CONTROL 50421 HUACAS (R180) –  
MATAPALO (PLAZA).  
PROYECTO DE CONSERVACIÓN VIAL DE LA RED VIAL  
NACIONAL. LICITACIÓN PÚBLICA LP-01-05**

**Diciembre 2008.**

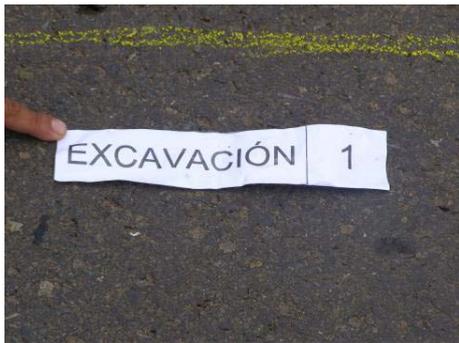
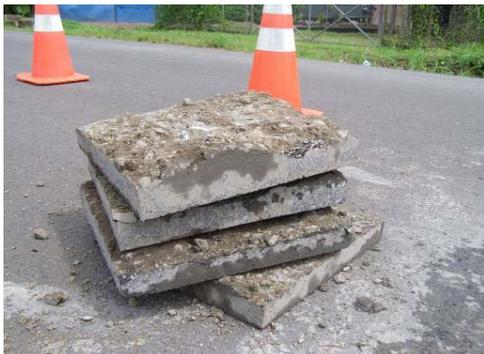
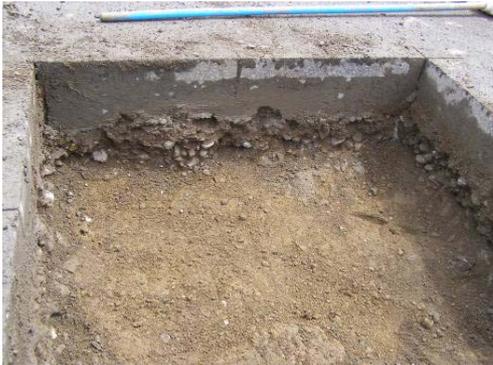
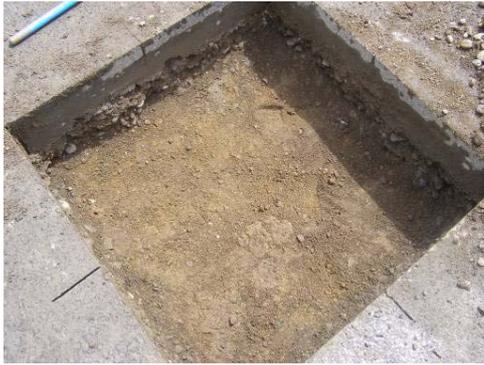
<p style="text-align: center;"><b>ESTRUCTURA (cm)</b></p>

<table><tr> <td style="width: 20%; text-align: center;"></td> <td style="width: 10%; text-align: center;">6.00</td> <td style="width: 70%;">Carpeta asfáltica</td> </tr></table>
