INFORME DE
AUDITORÍA TÉCNICA EXTERNA
LM-AT-144-10

**Evaluación de Seguridad Vial
Proyecto Costanera Sur, Ruta Nacional N° 34
Sección: Quepos - Barú**

Licitación No. LI-0002-2005 y
Licitación No. LPI-003-2007

DICIEMBRE 2010

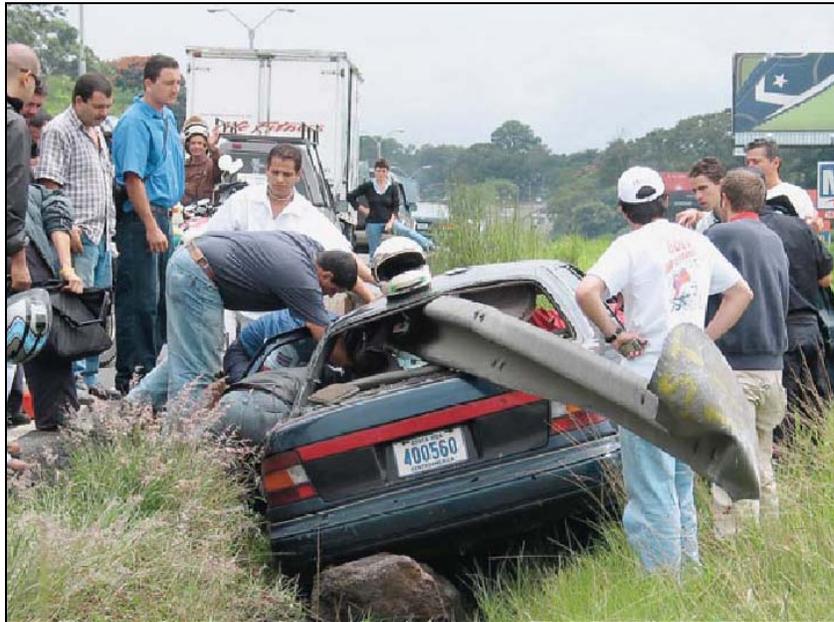
Fotografía N° 18.

De acuerdo con lo indicado en los informes LM-PI-PV-AT-29-05 del año 2005 y LM-AT-034-07 del año 2007, la terminación de la barrera de seguridad mediante un elemento con la forma “cola de pez”, constituye un elemento peligroso para los usuarios porque si un vehículo colisiona de frente contra este elemento, podría atravesarlo, agravando las condiciones del accidente.

Una ilustración de la posible gravedad con que un accidente puede acontecer, a raíz del uso de este tipo de terminales; se encuentra en la noticia presentada por el periódico La Nación, el día 26 de octubre del 2005. Se puede observar como la viga metálica de una barrera lateral atravesó un vehículo que se salió de la vía, sobre la Autopista General Cañas (ver Fotografía N° 18).

Terminal de “cola de pez” atravesó vehículo
Fuente: Diario La Nación, 26 de octubre del 2005

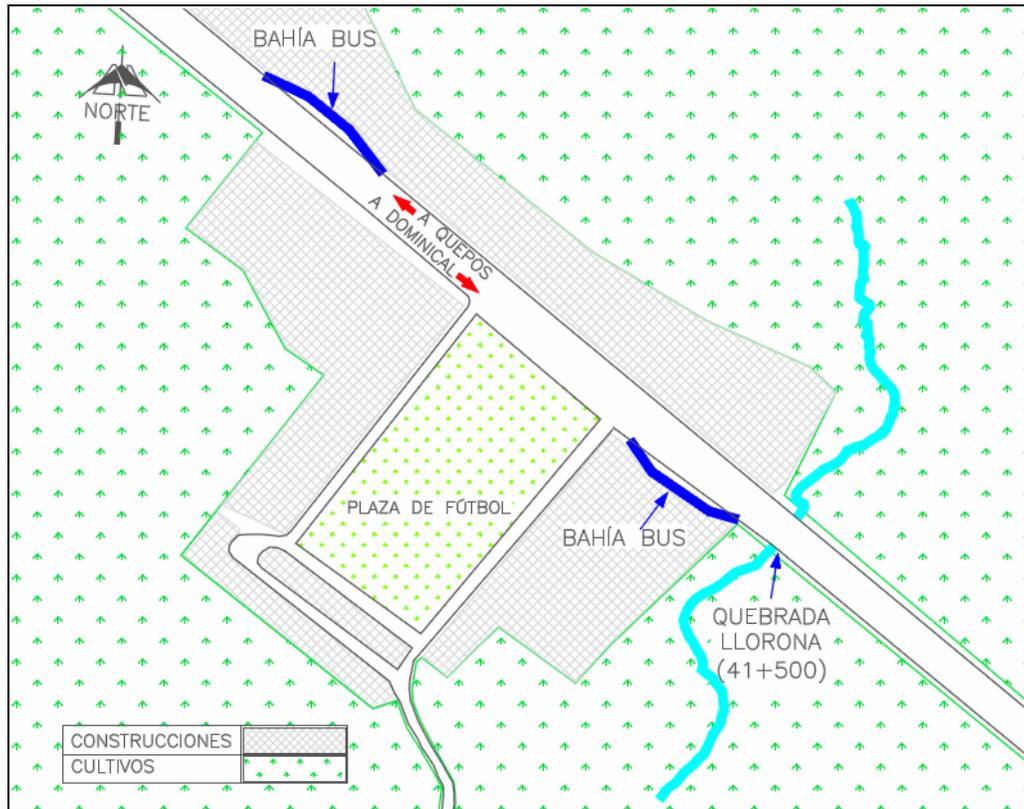
Figura N° 7.

Tal como se muestra en las Figura N° 7, la carretera atraviesa ciertos centros de población, por lo que los peatones deben cruzar la carretera y no cuentan con facilidades peatonales que resguarden el cruce.

Esquema de la segregación producida por la carretera en el poblado Llorona.

Se observa en la Figura N° 7, que el uso del suelo es agrícola y que existen fuentes de generación y de atracción de usuarios a ambos lados de la carretera.

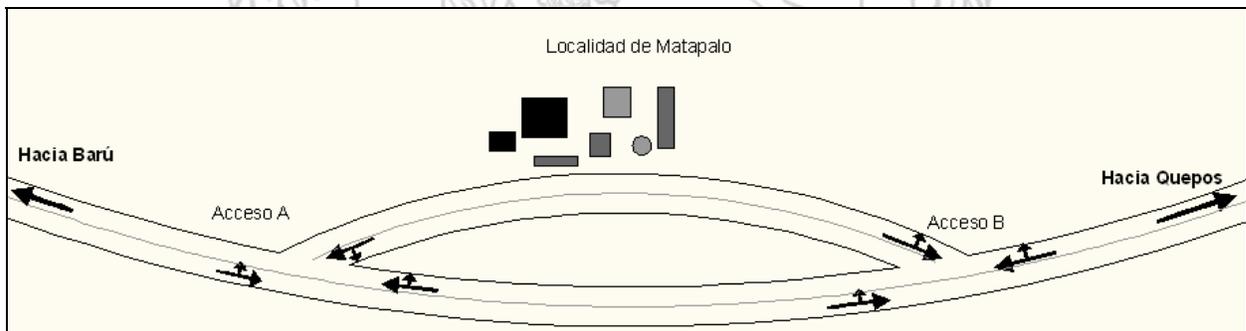
Figura N° 8. Esquema de accesos a la comunidad de Matapalo.
Fuente: Creación propia.

En el siguiente esquema se detalla la existencia de los dos accesos a la comunidad de Matapalo, el acceso A corresponde a la Fotografía N° 24, mientras que el acceso B corresponde a la Fotografía N° 25. Las intersecciones carecen de carriles de aceleración y desaceleración.

Una opción para mejorar el diseño de los accesos A y B es restringir algunos giros. Específicamente, en el acceso B se podría eliminar el giro izquierdo (desde Barú hacia Matapalo), mientras que en el acceso A se podría eliminar el giro derecho (desde Quepos hacia Matapalo).
