INFORME AUDITORÍA TÉCNICA EXTERNA

LM-AT-138-10

Evaluación del Puente Palomo – Río Grande de Orosi

Ruta Nacional No. 224

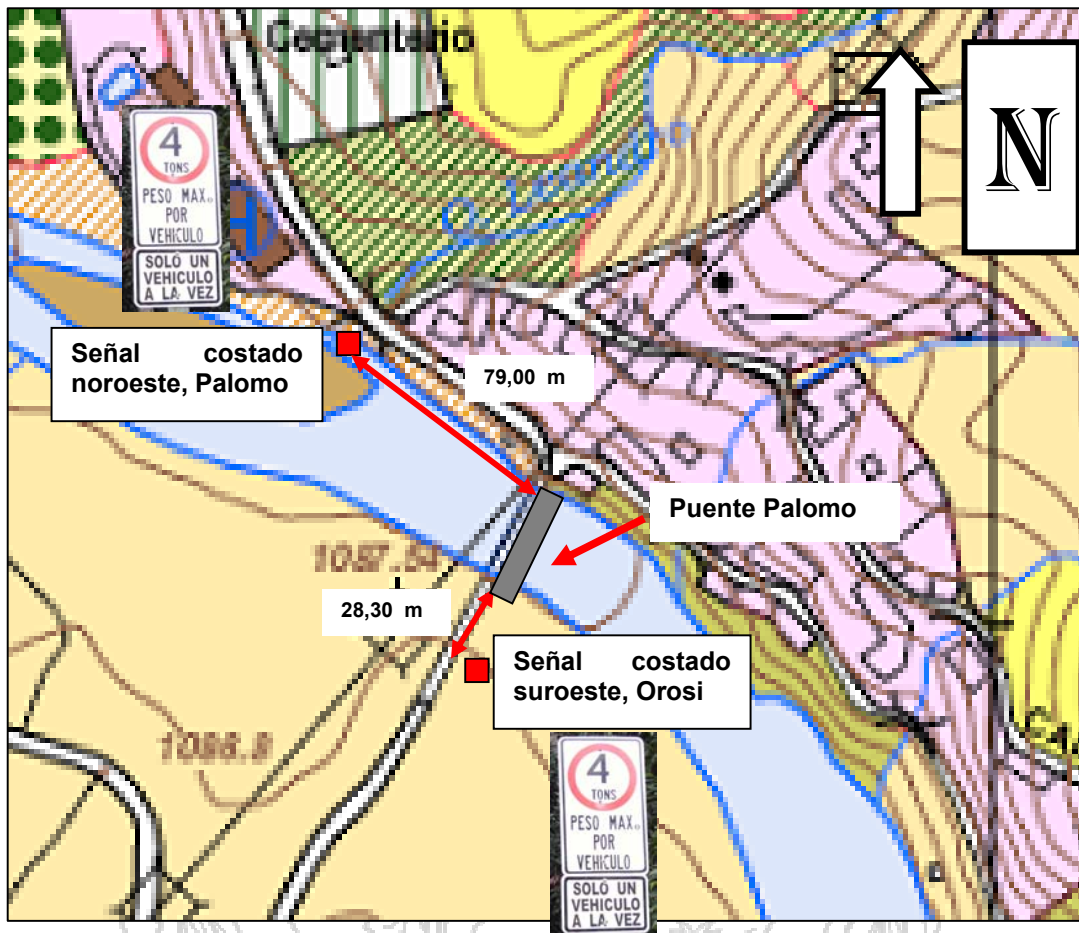
Figura No. 3: Ubicación de señalización de restricción de paso y carga
(Fecha de fotografía 28-abr-2010)
(Fuente: Unidad de Auditoría Técnica, LanammeUCR)

Se logró constatar que una de las acciones realizadas a la fecha por el MOPT / CONAVI ha sido la rotulación que indica la restricción de la carga máxima por vehículo a 4 toneladas y la restricción de paso a un solo vehículo a la vez. En la gira realizada el día 28 de abril del 2010, se evidenció que esta señalización se colocó a ambos lados del puente como se muestra en la Figura No. 3.

4. Debido a que no se está cumpliendo con la medida de que solo un vehículo transite a la vez, se considera necesario realizar operativos con la policía de tránsito para que se haga conciencia entre los usuarios del riesgo a que se exponen cuando dos o más vehículos transitan a la vez sobre el puente. Además se recomienda colocar más señales y ubicarlas en sitios adecuados de tal forma que los conductores logren ver la indicación de advertencia oportunamente.

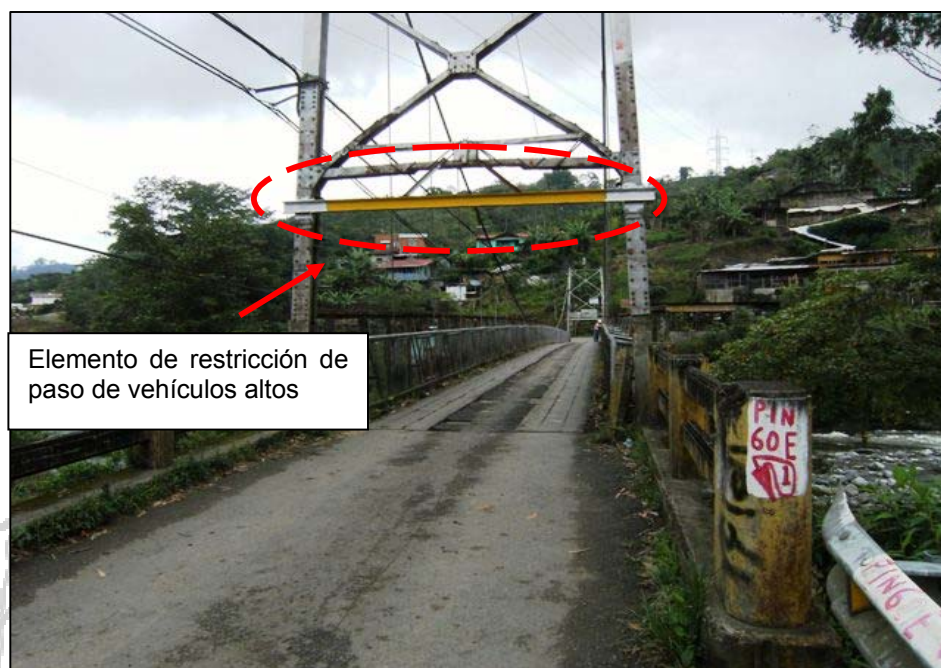
Otra de las medidas adoptadas por las Administración fue la colocación de un elemento de acero en las torres del puente que impide el acceso a vehículos de cierta altura tales como buses, vagonetas y camiones de carga de cierto tamaño, (ver fotografía No. 15). Con esta medida, indirectamente trata de reducir el peso de los vehículos que transitan sobre el puente y así minimizar la posibilidad de que no superen la carga restringida de cuatro toneladas.

Fotografía No. 15. Elemento para restringir el paso de vehículos de cierta altura para limitar el peso
(Fecha de fotografía 28-abr-2010)
(Fuente: Unidad de Auditoría Técnica, LanammeUCR)

De la efectividad de acciones realizadas por el MOPT / CONAVI se logró constatar que la rotulación que indica que únicamente debe circular por el puente un carro a la vez no está siendo efectiva ya que en muchas ocasiones los vehículos transitan de forma continua sobre el puente, circulando desde dos hasta cuatro vehículos al mismo tiempo, según su tamaño, (ver fotografía No. 16). Varios vehículos al mismo tiempo circulando podría superar las 4 toneladas a las que está restringida la carga del puente y además podrían generar un movimiento excesivo del puente, el cual somete a los elementos de mismo a esfuerzos adicionales.
