Informe No. PN10-09

Inspección del puente sobre
el Río Chirripó-Ruta Nacional N°32

28 de Junio 2010

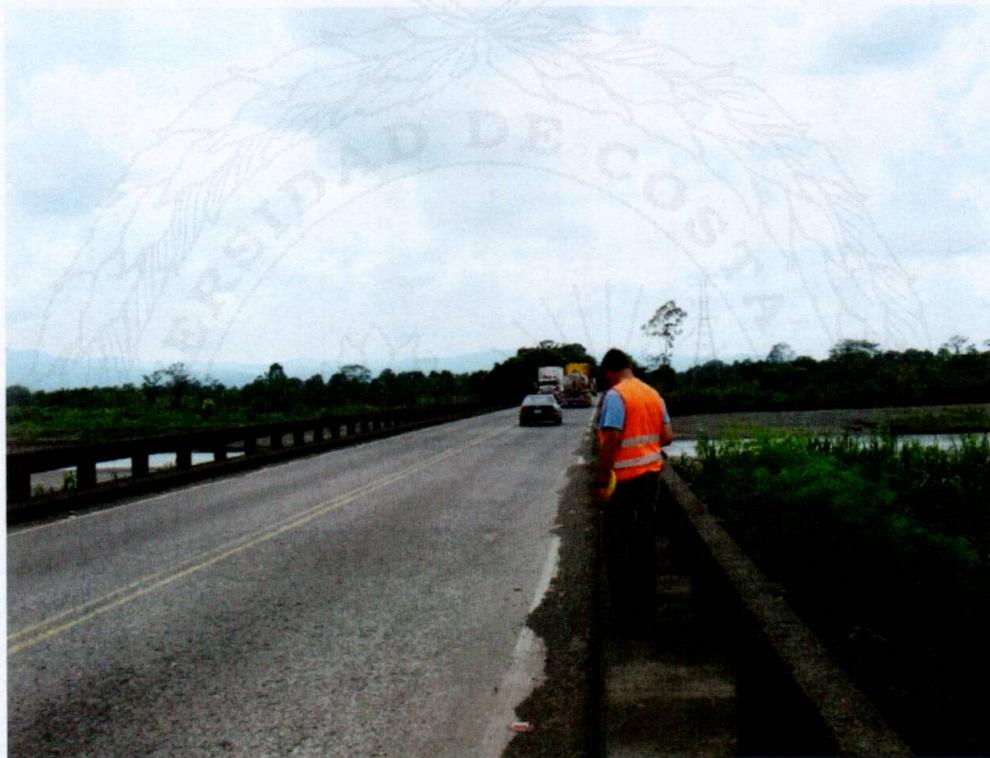
Figura 2. Vista que muestra la superficie de rodamiento y del elemento baranda/acera.

1.3. Aceras y sus accesos	El ancho de acera no es suficiente para el tránsito seguro de peatones. Además, la acera existente no cuenta con accesos. (Ver Figura 2)	Contar con un paso peatonal en puentes construidos para carreteras nacionales primarias parece no ser un requisito obligatorio, sin embargo, se sugiere la construcción de un paso para peatones y bicicletas con sus respectivos accesos para comunicar las comunidades aledañas al puente.
