Reporte No. PM10-06

Inspección del Puente San Vicente sobre el Río Bermúdez –Ruta 310, Distrito San Antonio, Cantón de Belén

3 de Septiembre de 2010

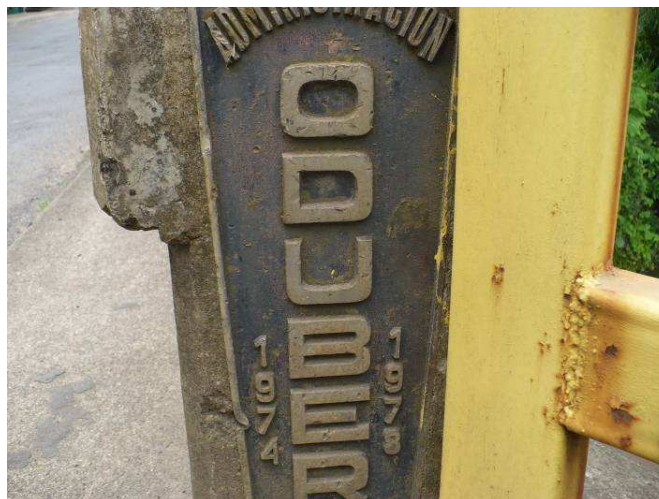
No existe información sobre el año de diseño del puente por lo que se recomienda verificar la carga viva de diseño. Esta información se podría obtener de los planos de diseño del puente si existieran. Se observó que el puente fue construido entre 1974 y 1978, según una placa adherida al puente (Ver Figura 2).

Figura 2. Placa con información del período de construcción del puente.

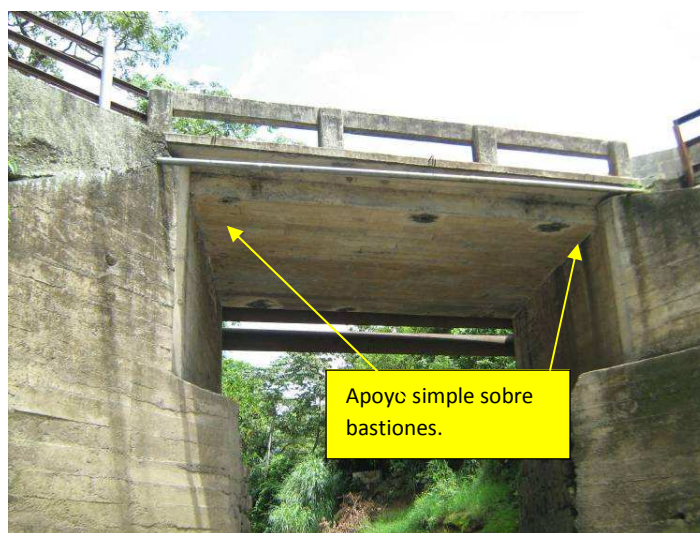
El puente consiste de una losa de concreto apoyada unidireccionalmente sobre los bastiones de concreto (Ver Figura 5). El ancho de asiento de la losa del puente aparenta ser de 0.40 metros. La superficie de rodamiento consiste de una carpeta asfáltica colocada sobre la losa del puente. Las juntas de expansión están cubiertas con la mezcla asfáltica.

Figura 5. Vista lateral hacia Oeste, losa de concreto simplemente apoyada sobre los bastiones del puente.

SUBESTRUCTURA		
Elementos	Observaciones	Recomendaciones
4.1. Apoyos sobre los bastiones	La losa se encuentra simplemente apoyada sobre los bastiones. No hay indicios de desplazamiento de la misma (Ver Figura 5).	Ninguna.

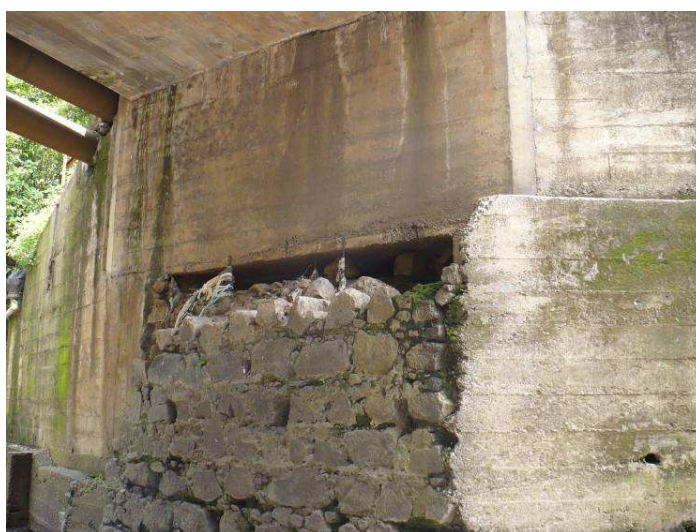
Los bastiones del puente consisten de dos muros de concreto (aletones incluidos) unidos con una viga de concreto formando un marco rígido. Este marco envuelve un muro de piedra el cual aparenta haber sido el bastión del puente que originalmente cruzaba el río. Se desconoce si el muro de piedra provee soporte a la viga del marco rígido. Las fundaciones de los muros y los aletones aparentan ser cimientos corridos (Ver Figura 6).

Figura 6. Bastión de concreto compuesto de un marco rígido el cual envuelve un muro de piedra.

4.4. Fundaciones	Las fundaciones de los bastiones muestran considerable socavación.	Proteger la fundación contra la falla debido a la socavación a que están siendo expuestas.
