Programa de Infraestructura del Transporte (PITRA)

Informe No. PC10-04

Inspección del Puente sobre el Río Tiribí

Ruta Nacional 27

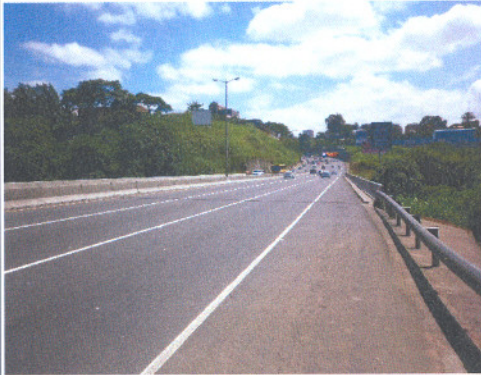
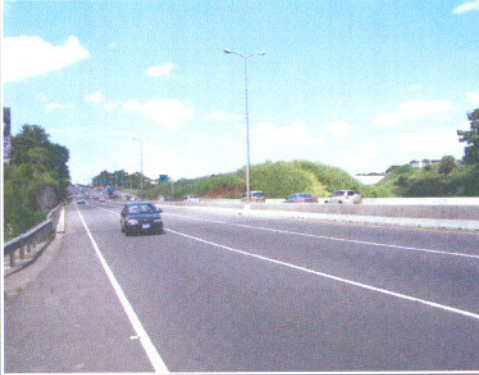
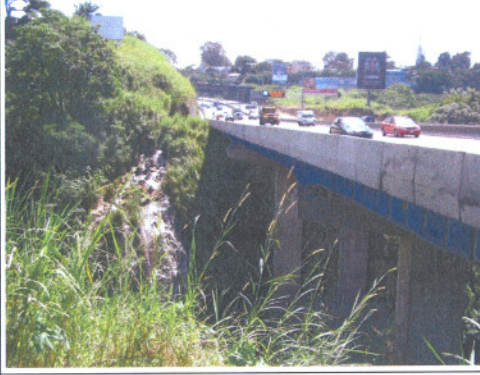
NOMBRE DEL PUENTE:	Puente sobre Río Tiribí	PROVINCIA:	San José	DIRECCION DE VIA:	Puerto Caldera			
RUTA No:	27	CANTON:	Escazú	CRUZA SOBRE:	Río Tiribí			
CLASIFICACION DE RUTA:	Primaria	DISTRITO:	San Rafael	FECHA DE DISEÑO:	1973			
KILOMETRO:	Desconocido	LATITUD :	9°56'7.63"N	FECHA DE CONSTRUCCIÓN:	Desconocido			
ADMINISTRADO POR:	Desconocido	LONGITUD:	84°7'22.69"O	FECHA REFORZAMIENTO:	2008			
D. FIGURAS DE INVENTARIO								
Figura No.2	Fecha:11-oct-10	Línea centro	Figura No.3	Fecha:11-oct-10	Línea de Centro	Figura No.4	Fecha:11-oct-10	Vista general

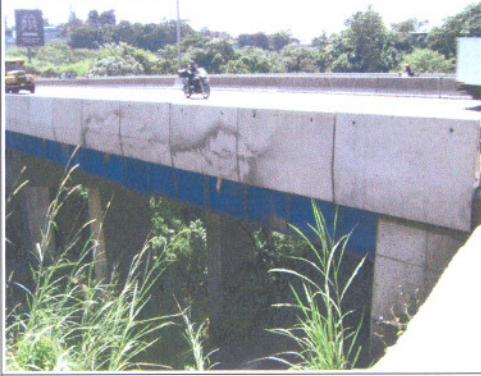
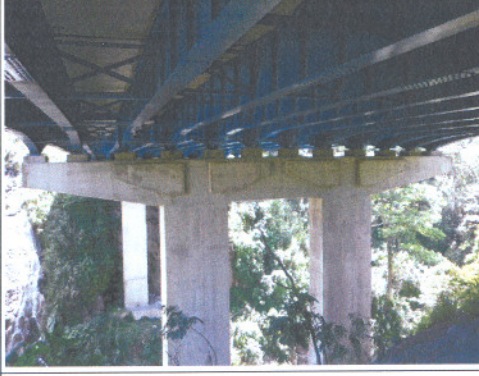
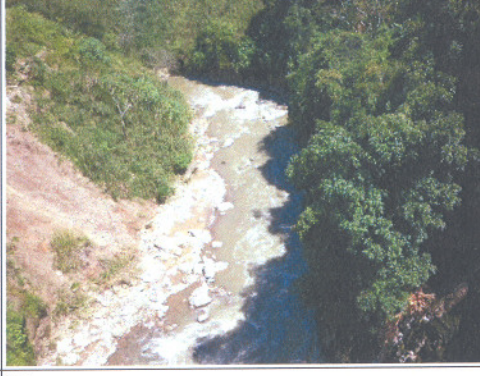
Notas: Sentido San José - Caldera			Notas: Sentido Caldera - San José			Notas:		
Figura No.5	Fecha:11-oct-10	Vista lateral	Figura No.6	Fecha:11-oct-10	Vista inferior	Figura No.7	Fecha:11-oct-10	Cauce del río
