Laboratorio Nacional de  
Materiales y Modelos Estructurales

Reporte No. PN 10-16

Inspección y evaluación  
del puente sobre el Río Marín

Ruta Nacional 140

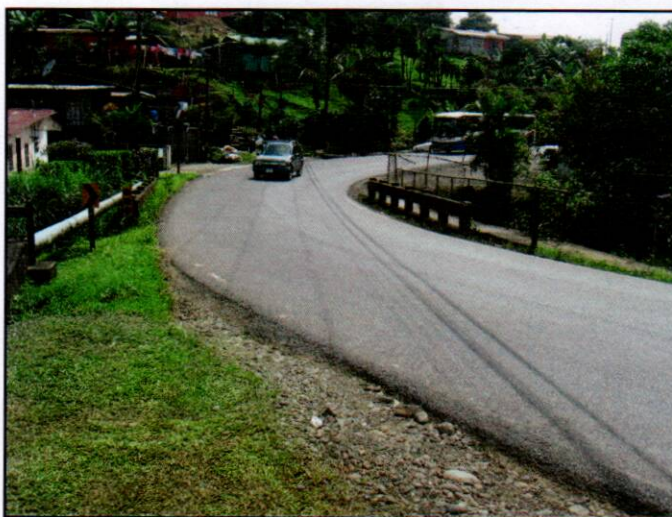
Las fotografías 2 y 3 muestran vistas generales del puente sobre el Río Marín, en las cuales se pueden identificar algunas de las condiciones antes descritas.

**Fotografía 2.** Vista general del puente sobre el Río Marín.  
(Estado de puente al 19 de agosto de 2010).

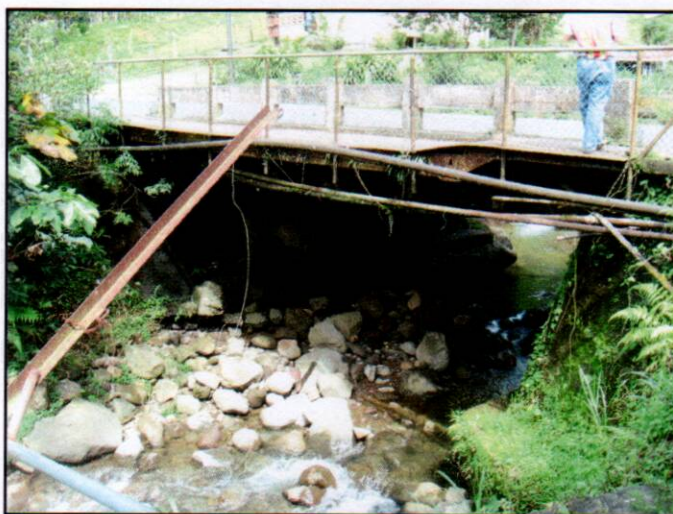
**Fotografía 3.** Vista lateral del puente (aguas abajo) sobre el Río Marín.  
(Estado de puente al 19 de agosto de 2010).

El cauce del río, en el punto de confluencia con el puente, muestra una alineación sesgada con evidencia de arrastre de bloques de roca, lo que es señal del caudal que puede pasar por ese punto durante crecidas del río y que podrían causar daños estructurales y funcionales al puente.

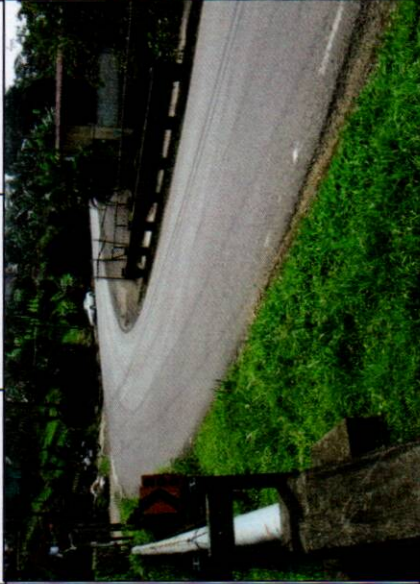
| Notas: Señalización horizontal prácticamente inexistente. | Notas: Ductos de desagüe llenos de sedimentos y tierra, lo que facilita la percolación del agua de escorrentía en las vigas externas. | Notas: Filtaciones de agua en algunas partes de los asentos. | Notas: Filtaciones de agua en algunas partes de los asentos. | Notas: Filtaciones de agua en algunas partes de los asentos. | Notas: Filtaciones de agua en algunas partes de los asentos. |

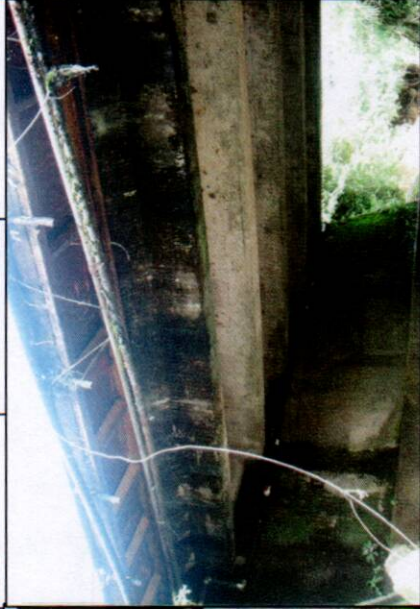
| SUPERFICIE DE RODAMIENTO, ACCESORIOS, ACCESOS Y OTROS | | |
|---|---|---|
| 2.2. Cunetas y drenajes del puente | Los ductos de drenajes del puente se encuentran cubiertos de tierra y vegetación, lo que impide el adecuado desagüe del agua recolectada provocando acumulación de agua en la superficie de rodamiento, lo que a su vez puede resultar en problemas de fricción para los carros con la superficie de rodamiento. <b>(Ver Fotografía 5).</b> | Limpiar los ductos de drenaje de toda suciedad, tierra o sedimento. Se recomienda además, colocar tubos dentro de los ductos de drenaje que recojan el agua de escorrentía de la superficie de rodamiento y la desagüen al río, evitando así el contacto directo de las vigas con el agua. |

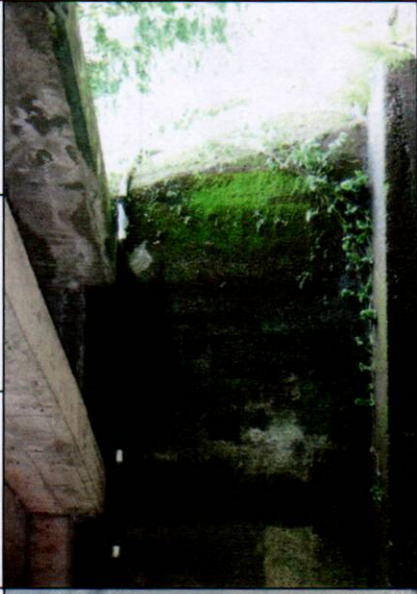
| | | | Notas: Paso peatonal en mal estado; ductos de desagüe llenos de sedimentos y tierra. | | |

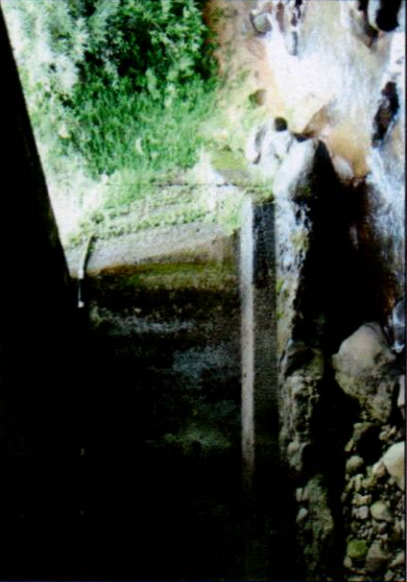
| Notas: Falta de concreto en base de columna de concreto | | | Notas: Acero de refuerzo expuesto en viga principal. Grietas en losa de concreto. | | |

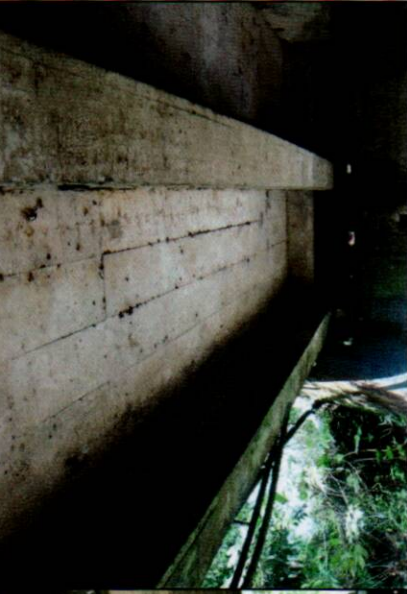
| | | | Notas: Socavación, aguas arriba, de cimentación de bastión B2. | | |
