## Unidad de Gestión Municipal

Reporte No. PM10-05

### Inspección del Puente Cheo sobre la Quebrada Seca, Distrito San Antonio, Cantón Belén

3 de Septiembre de 2010

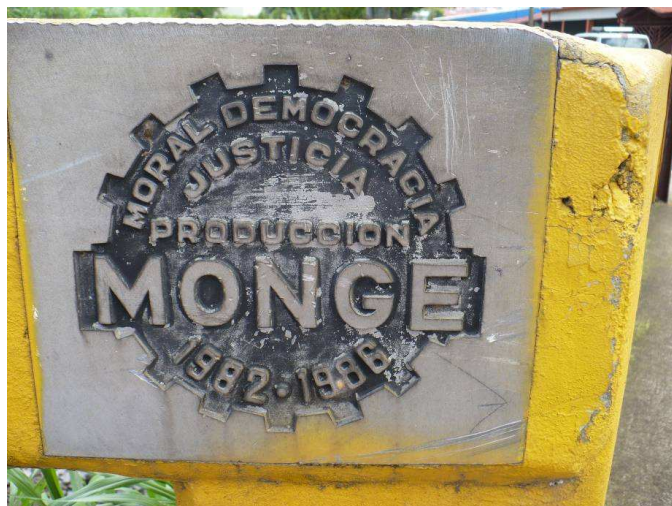
Se desconoce el año de diseño del puente y la carga viva de diseño. Esta información se podría obtener de los planos de diseño del puente si existieran. Se observó que el puente fue construido entre 1982 y 1986 según una placa adherida al puente (Ver Figura 2).

**Figura 2.** Placa con información del período de construcción del puente.

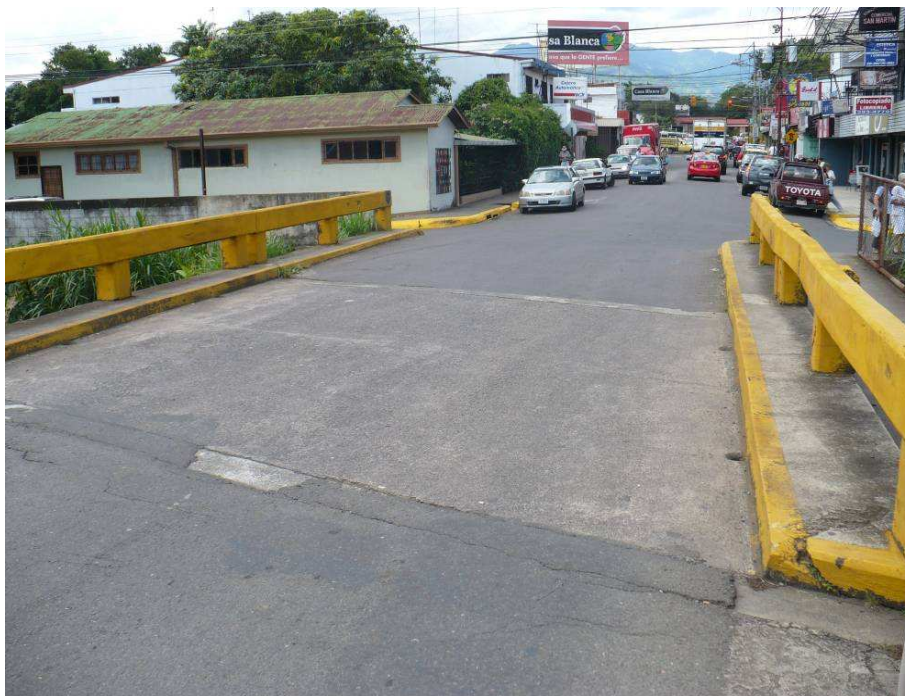
La superficie de rodamiento sobre el arco de piedra es una carpeta asfáltica colocada sobre una superficie de concreto colada sobre el arco; la losa de concreto sobre el claro-Norte cumple la función de superficie de rodamiento (Ver Figura 3).

**Figura 3.** Vista frontal, hacia el Sur, del puente.

1.2. Aceras y sus accesos	El puente peatonal cuenta con dimensiones normadas (Ley 7600), y cuenta con accesos para silla de ruedas.	Ninguna.
1.3. Identificación	El puente no está debidamente identificado. (Ver Figuras 3 y 4)	Colocar dos rótulos, uno por sentido, que identifiquen al puente.

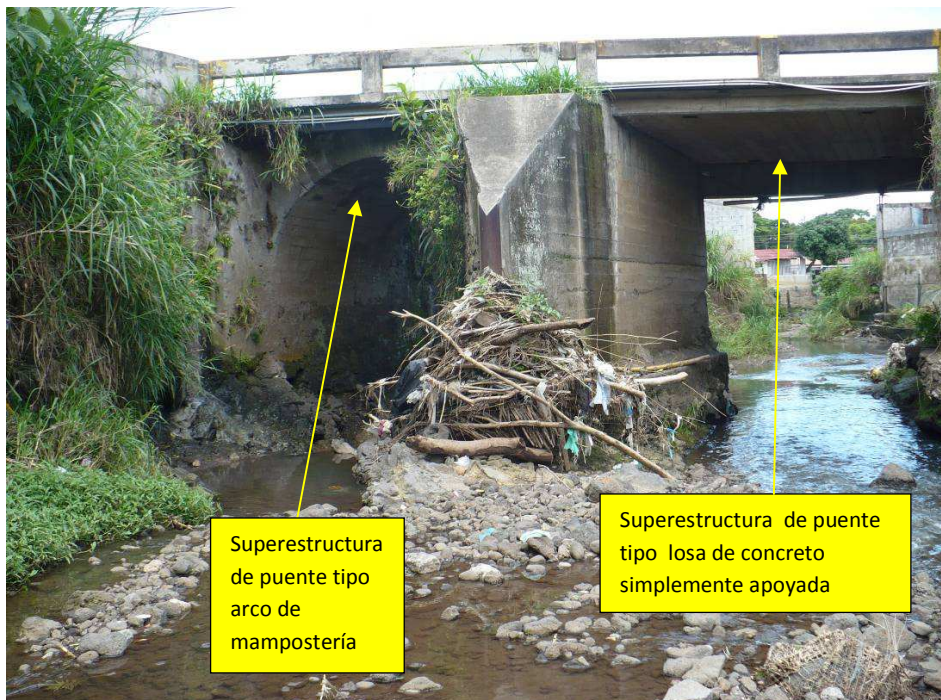
El puente principal consiste de dos superestructuras; una por claro. La superestructura sobre el claro-Sur es un arco de mampostería construido con bloques de piedra. Se presume que ésta parte del puente fue originalmente una alcantarilla. La superestructura sobre el claro-Norte es una losa de concreto que se presume fue construida entre 1982 y 1986 (Ver Figura 5).

La pila del puente es un muro de concreto construido integralmente a lo que fue el otro bastión de mampostería de piedra de la superestructura tipo arco. Se desconoce si éste muro de concreto es reforzado o de gravedad (Ver Figura 5).

**Figura 5.** Vista lateral hacia el Oeste. Puente consta de dos superestructuras: una tipo arco de mampostería y otra tipo losa de concreto.
