Informe No. PM10-07

## Inspección del Puente Paso Hondo sobre el Río Torres, Distrito Mercedes, Cantón Montes de Oca

14 de Enero de 2011

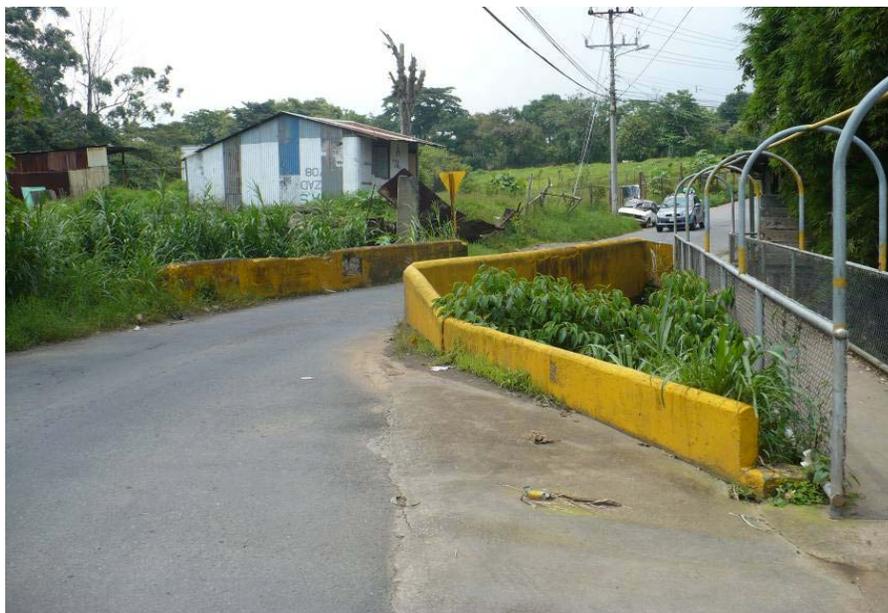
**Figura 3.** Puente Paso Hondo Río Torres, vista hacia el Este.

1.2. Aceras y sus accesos	El puente peatonal es una estructura independiente la cual cuenta con dimensiones normadas (Ley 7600) pero carece de accesos apropiados para silla de ruedas y peatones. No existen aceras en el puente principal (Ver Figuras 2 y 3).	Construir accesos al puente peatonal.

1.3. Identificación	El puente no está debidamente identificado. (Ver Figuras 2 y 3)	Colocar dos rótulos, uno por sentido, que identifiquen al puente.
1.4. Señalización	No existe un rótulo de velocidad máxima o información de la carga viva de diseño. Existe un rótulo de Ceda en el sentido Este-Oeste, el cual está en malas condiciones. No existe demarcación horizontal. No existen capta-luces para canalizar el tránsito vehicular (Ver Figuras 2 y 3).	Colocar rótulos de velocidad máxima en ambos sentidos. Adherir una placa a la baranda indicando la carga viva de diseño. Sustituir la señal de Ceda. Demarcar la superficie de rodamiento de los accesos y del puente con pintura retro-reflectiva, incluir capta-luces en la demarcación horizontal. Colocar delineadores a la entrada del puente.

1.5. Iluminación	Se observan dos postes de iluminación al menos a 20 m de distancia del puente (Ver Figuras 2 y 3).	Inspeccionar el correcto funcionamiento de las lámparas e investigar si dan visibilidad al puente en horas de la noche.

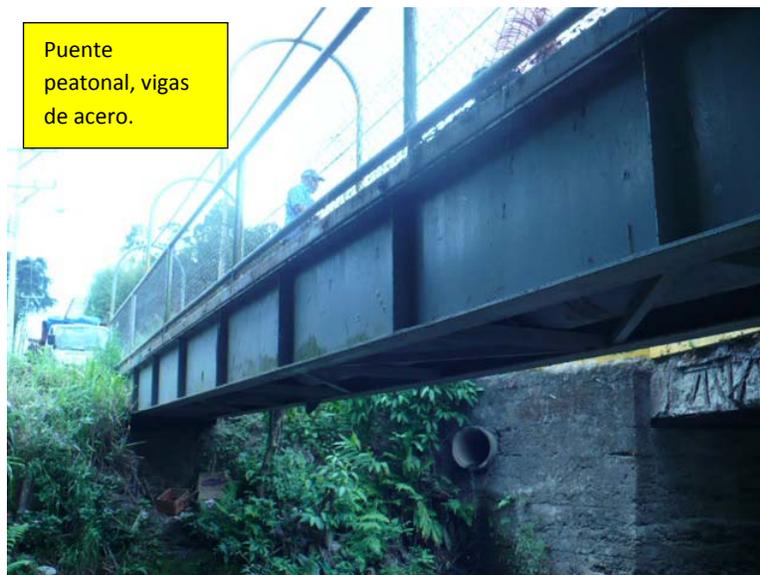
**Figura 6.** Puente peatonal, consiste en dos vigas de acero arriostradas con elementos de acero.

3.3. Estructura Metálica Puente Peatonal	La estructura de acero del puente peatonal presenta ligeras decoloraciones en algunas secciones y oxidación (Ver Figura 16).	Limpiar la superficie de la estructura y remover la oxidación existente antes de aplicar un sistema de pintura anti-corrosiva. Se recomienda que el nuevo puente cuente con un paso peatonal lo que evitaría brindarle mantenimiento al paso peatonal existente.

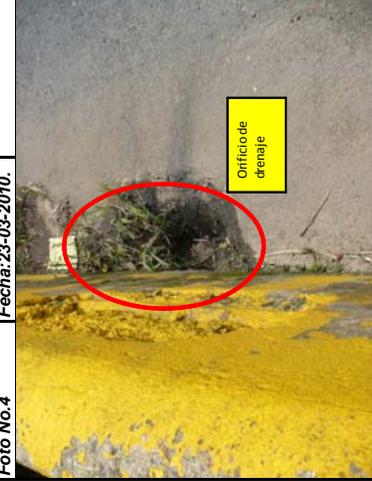
<b>Foto No.4</b>

<b>Fecha:</b> 23-03-2010.	<b>Fecha:</b> 23-03-2010.	<b>Fecha:</b> 25-03-2010.	<b>Fecha:</b> 23-03-2010.	<b>Fecha:</b> 23-07-2010.	<b>Fecha:</b> 23-07-2010.
<b>Notas:</b> Orificio de drenaje en el puente.	<b>Notas:</b> Orificio de drenaje encausa el agua de escorrentía hacia costado de viga externa.	<b>Notas:</b> El drenaje encausa el agua de escorrentía hacia costado de viga externa.
