**Laboratorio Nacional de Materiales y Modelos Estructurales  
Unidad de Evaluación de la Red Vial Nacional**

**Informe de Evaluación del Proyecto San José  
-Caldera Ruta Nacional 27  
Año 2010**

**Diciembre 2010**

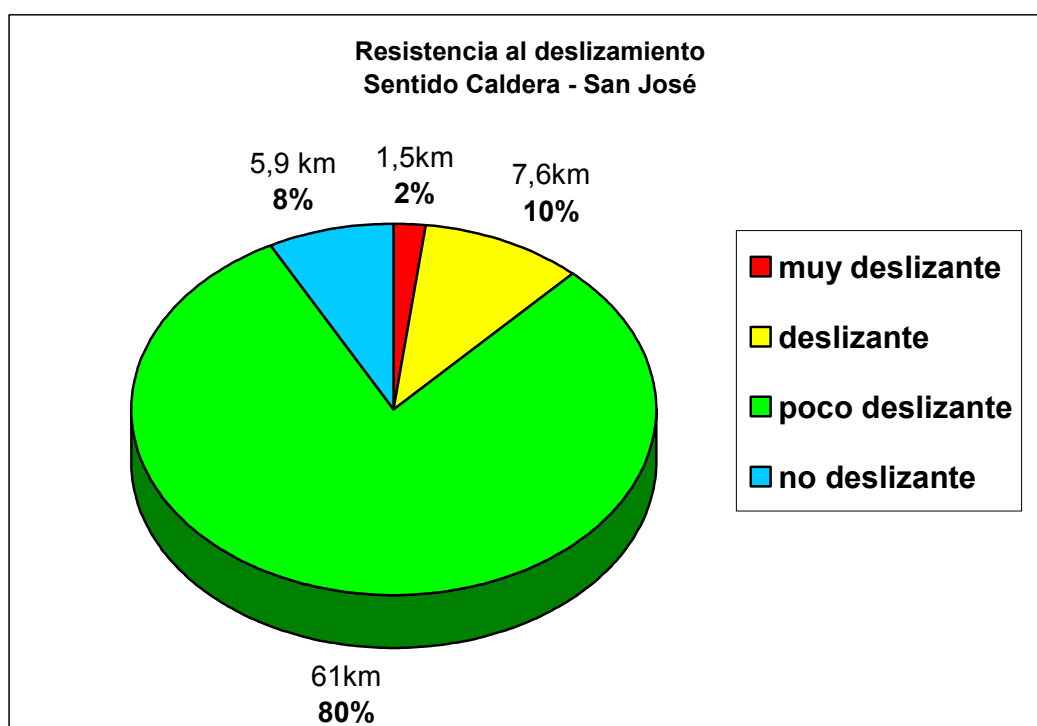
Figura 31 Estado del proyecto Caldera – San José, según agarre superficial (parámetro GRIP), clasificación internacional; longitudes en km.

Condición*	Longitud (km)	Porcentaje %
Muy Bueno (no deslizante)	5,965	7,8
Bueno (poco deslizante)	61,060	80,2
Regular (deslizante)	7,585	10,0
Malo (muy deslizante)	1,495	2,0
Total	76.1	kilómetros

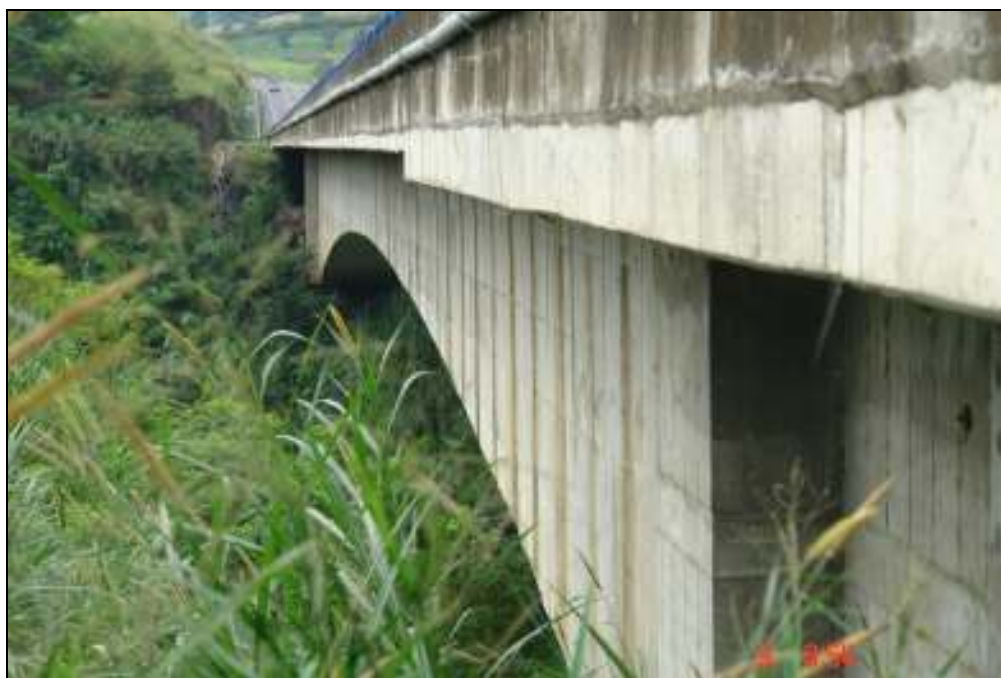
Imagen 4 Puente sobre el Río Virilla.

De las características anteriores, y siguiendo la metodología de RMS, el puente clasifica como una estructura HBR1 (puente de gran tamaño – diseño sismo resistente).

*Estado del puente al 9 de septiembre de 2010. (LanammeUCR, 2010).*

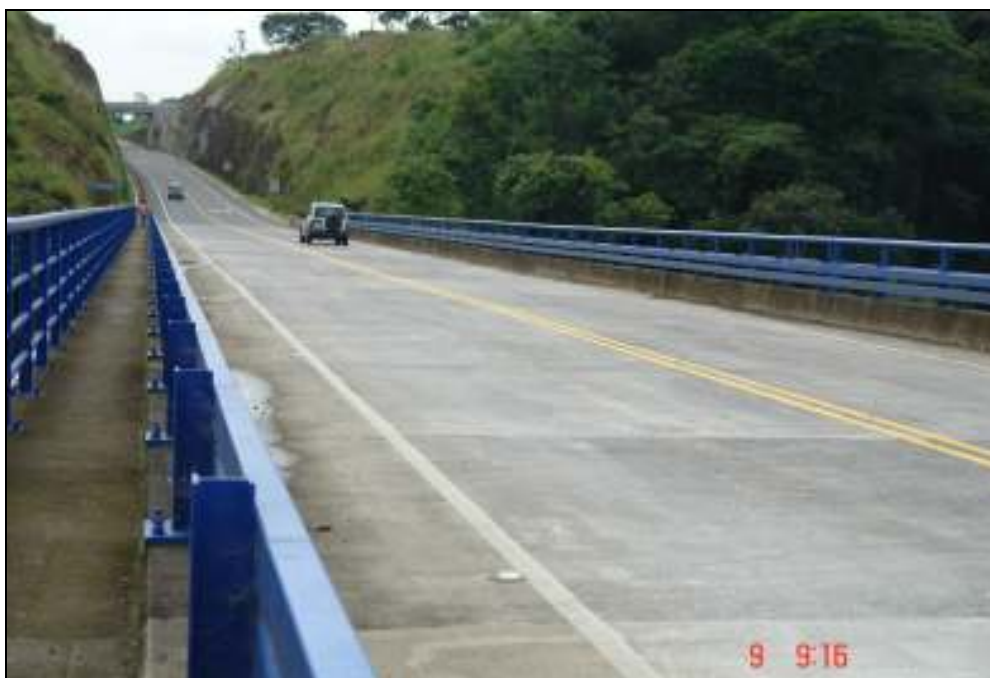
Imagen 5 Puente sobre el Río Ciruelas.

De las características anteriores, y siguiendo la metodología de RMS, el puente clasifica como una estructura HBR3 (puente continuo – diseño sismo resistente).

*Estado del puente al 9 de septiembre de 2010. (LanammeUCR, 2010).*

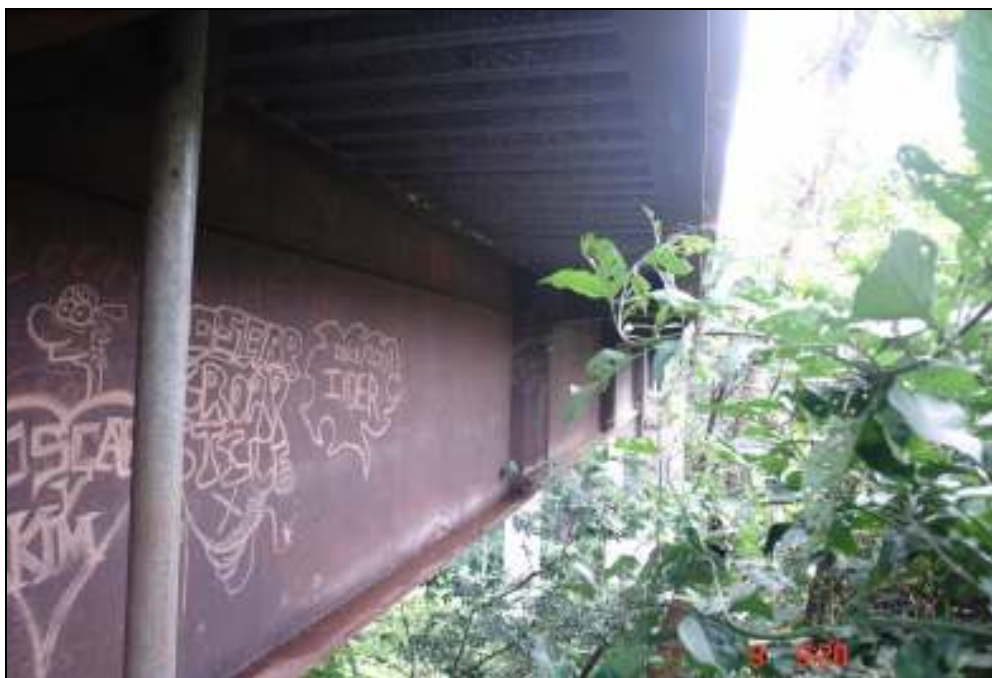
Imagen 6 Puente sobre el Río Ciruelas

*Estado del puente al 9 de septiembre de 2010. (LanammeUCR, 2010).*

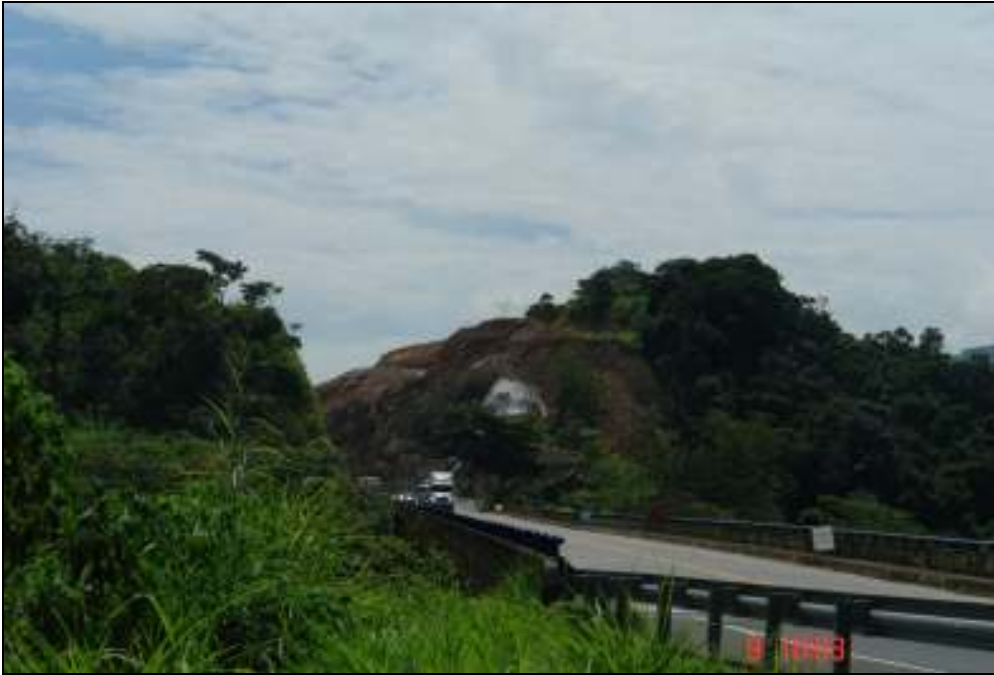
Imagen 8 Puente sobre el Río Concepción.

De las características anteriores, y siguiendo la metodología de RMS, el puente clasifica como una estructura HBR3 (puente continuo – diseño sismo resistente).

*Estado del puente al 9 de septiembre de 2010. (LanammeUCR, 2010).*

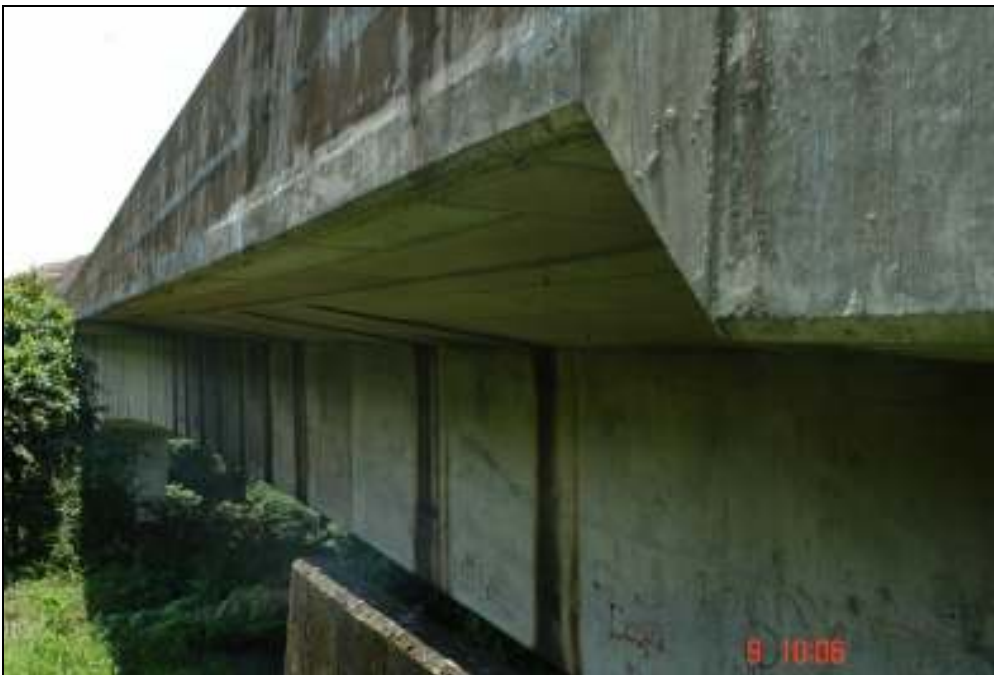
Imagen 9 Puente sobre el Río Concepción.

*Estado del puente al 9 de septiembre de 2010. (LanammeUCR, 2010).*

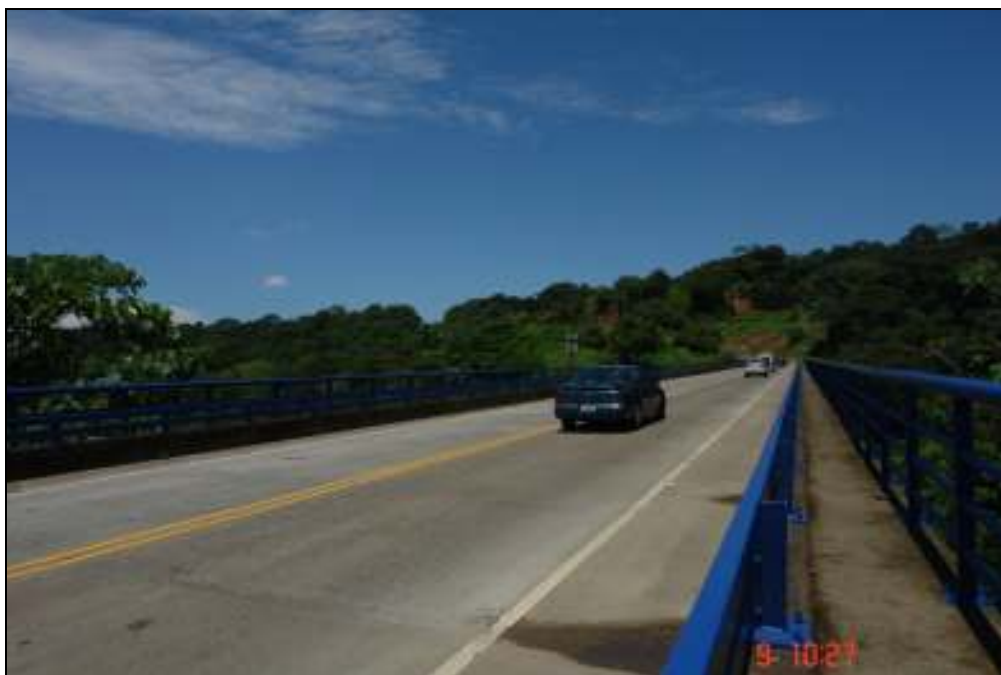
Imagen 10 Puente sobre el Río Salitral.

De las características anteriores, y siguiendo la metodología de RMS, el puente clasifica como una estructura HBR3 (puente continuo – diseño sismo resistente).

*Estado del puente al 9 de septiembre de 2010. (LanammeUCR, 2010).*

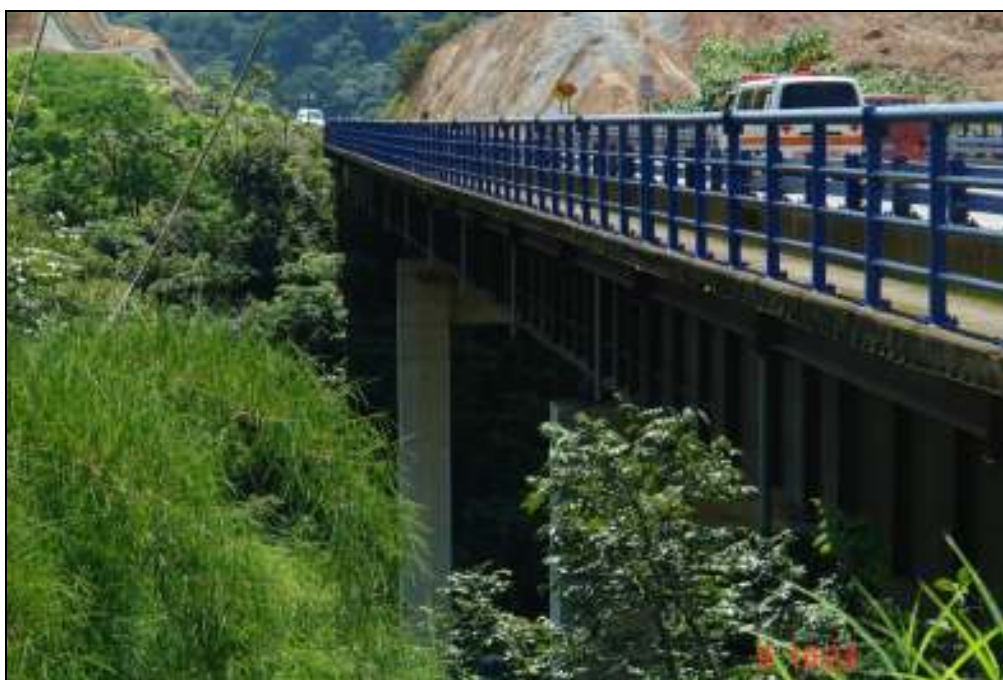
Imagen 11 Puente sobre el Río Salitral.

*Estado del puente al 9 de septiembre de 2010. (LanammeUCR, 2010).*

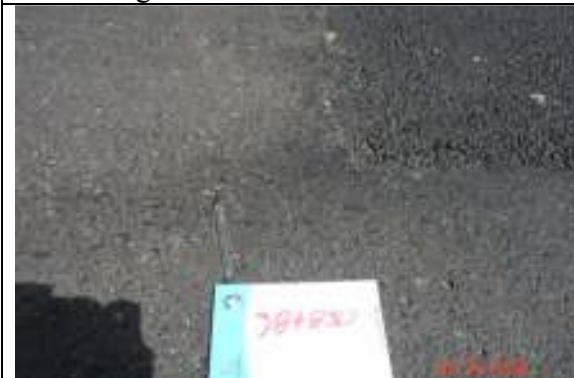
Fotografía N. 17a Desprendimiento Est. 38+850

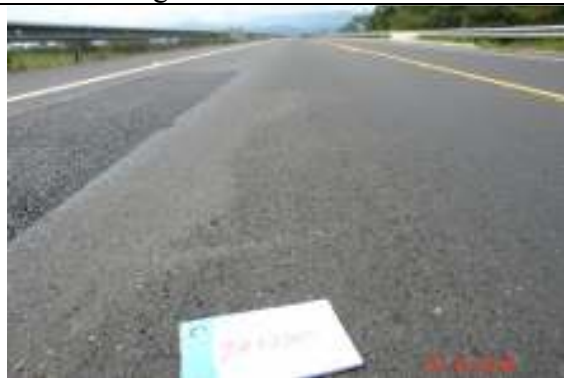
Fotografía N. 17b Desprendimiento Est. 24+350
