# Programa de Infraestructura del Transporte (PITRA)

## **EVALUACIÓN DE LA CALIDAD DEL MATERIAL DE SUBBASE Y AGREGADO PARA BASE ESTABILIZADA Y DE LA SEGURIDAD VIAL**

***PROYECTO: Mejoramiento de la Ruta Nacional N°21. Secciones:  
Quebrada San Pedro-Quebrada Tronconal y Jicaral-Lepanto.  
Licitación Pública No. 2008LN-000023-DI.***

INFORME FINAL

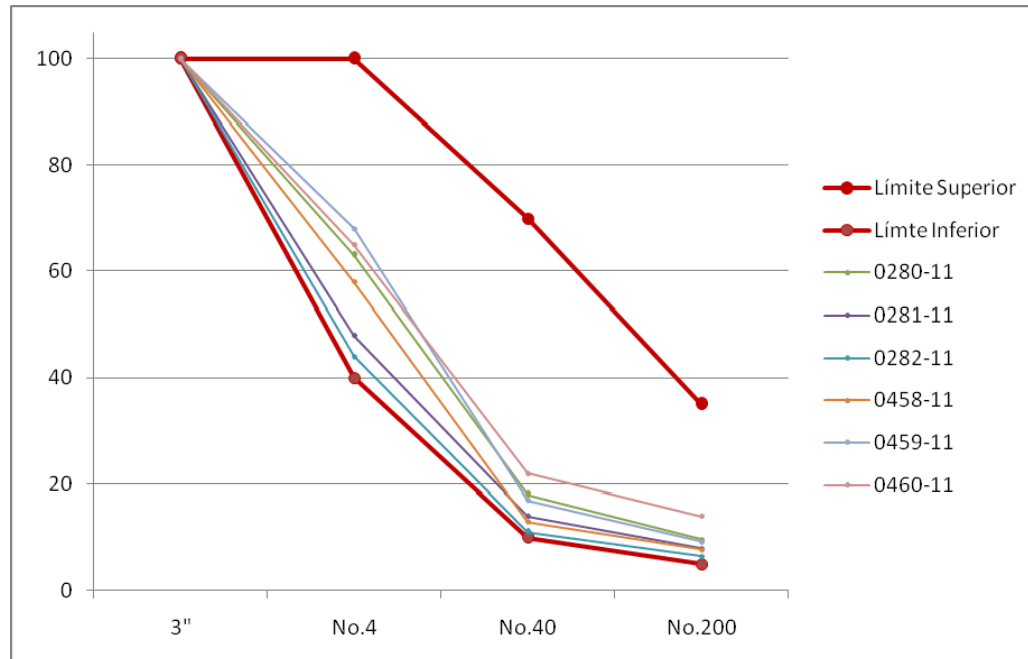
**Gráfico 1** Granulometría muestras de subbase

En el Gráfico N°1 se muestra la representación gráfica de los resultados de ensayo de las granulometrías obtenidas de las 6 muestras de subbase.

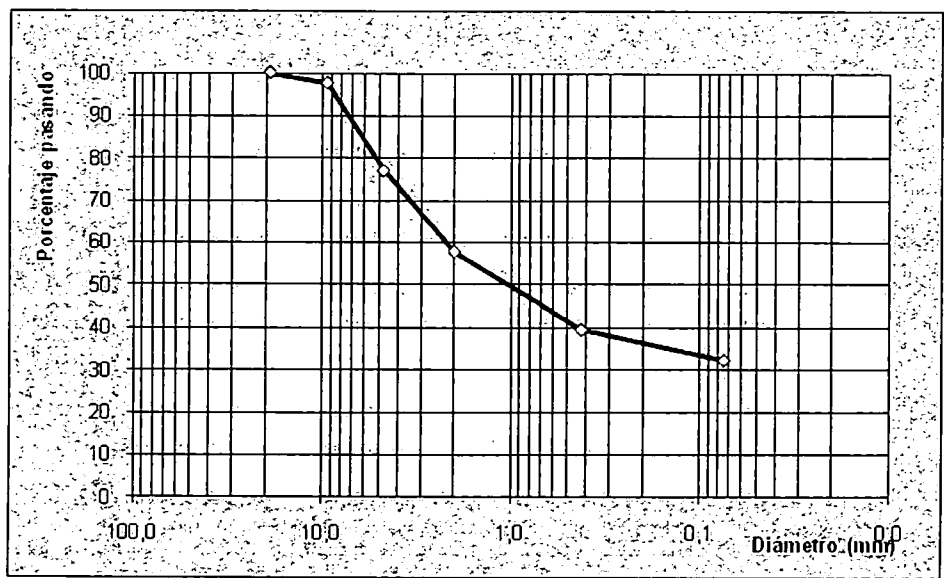
**Gráfico 1: Curva granulométrica: muestra 0736-11**

MALLA No.	ABERTURA (mm)	MASA RET. (g)	% RET.	%RET. AC.	%PAS.
3/4"	19,0	0,00	0,00	0,00	100
3/8"	9,50	117	2,43	2,43	98
Nº 4	4,75	992	20,6	23,0	77
Nº 10	2,00	931	19,3	42,3	58
Nº 40	0,425	881	18,3	60,6	39
Nº200	0,075	349	7,23	67,8	32
% LAVADO					26,0

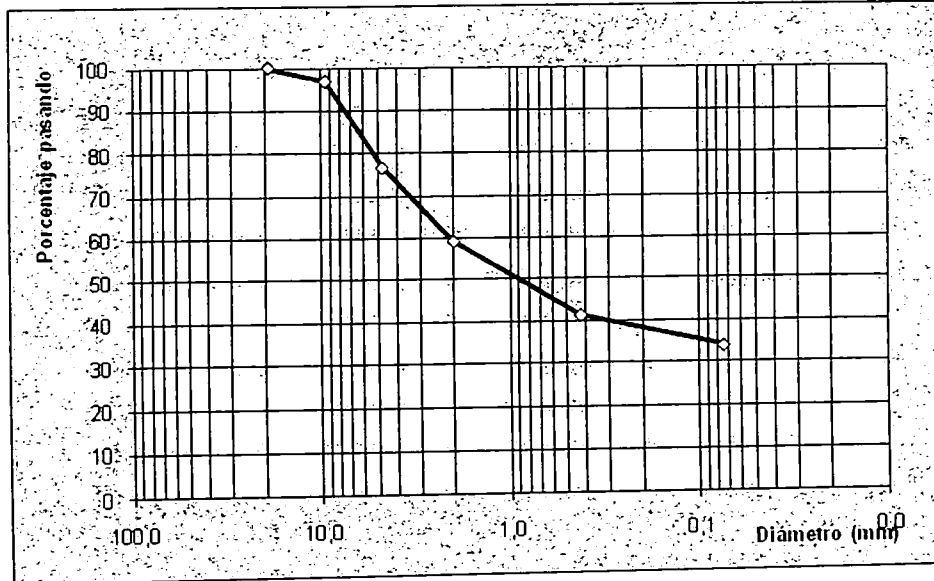
**Gráfico 2: Curva granulométrica: muestra 0737-11**

MALLA No.	ABERTURA (mm)	MASA RET. (g)	% RET.	%RET. AC.	%PAS.
3/4"	19,0	0,00	0,00	0,00	100
3/8"	9,50	131	3,25	3,25	97
Nº 4	4,75	810	20,1	23,4	77
Nº 10	2,00	699	17,4	40,7	59
Nº 40	0,425	719	17,9	58,6	41
Nº200	0,075	300	7,46	66,1	34
% LAVADO					21,9

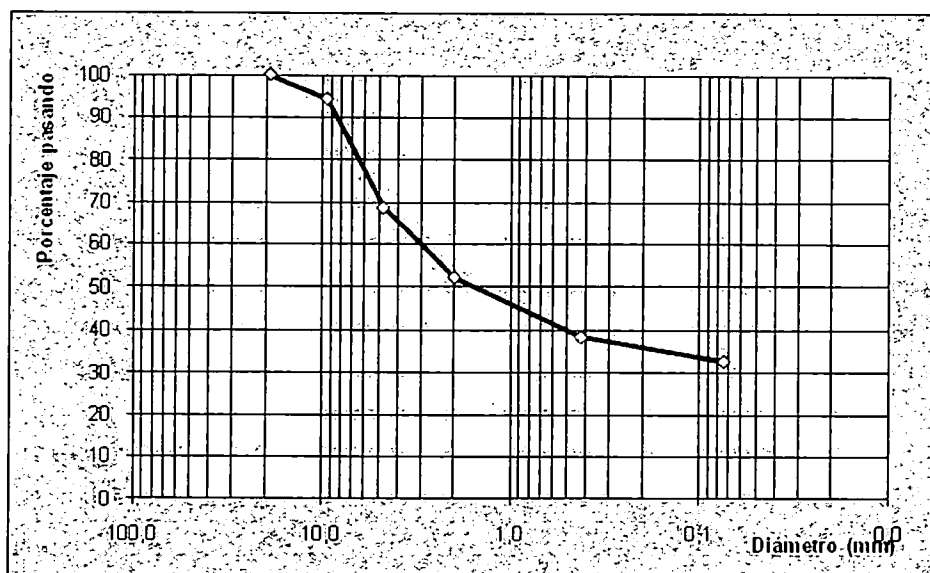
**Gráfico 3: Curva granulométrica: muestra 0738-11**

MALLA No.	ABERTURA (mm)	MASA RET. (g)	% RET.	%RET. AC.	%PAS.
3/4"	19,0	0,00	0,00	0,00	100
3/8"	9,50	253	5,61	5,61	94
Nº 4	4,75	1157	25,7	31,3	69
Nº 10	2,00	740	16,4	47,7	52
Nº 40	0,425	628	13,9	61,6	38
Nº 200	0,075	255	5,65	67,3	33
				% LAVADO	21,0
