Proyecto: LM-PI-AT-062-11

AUDITORÍA TÉCNICA EXTERNA

Evaluación de la calidad y de la retrorreflexión de la pintura de tránsito utilizada en la demarcación horizontal de la Ruta Nacional N° 32

Evaluación de la calidad y de la retrorreflexión de la pintura de tránsito utilizada en la demarcación horizontal de la Ruta Nacional N° 32 Licitación Abreviada 2010LA-000016-DI

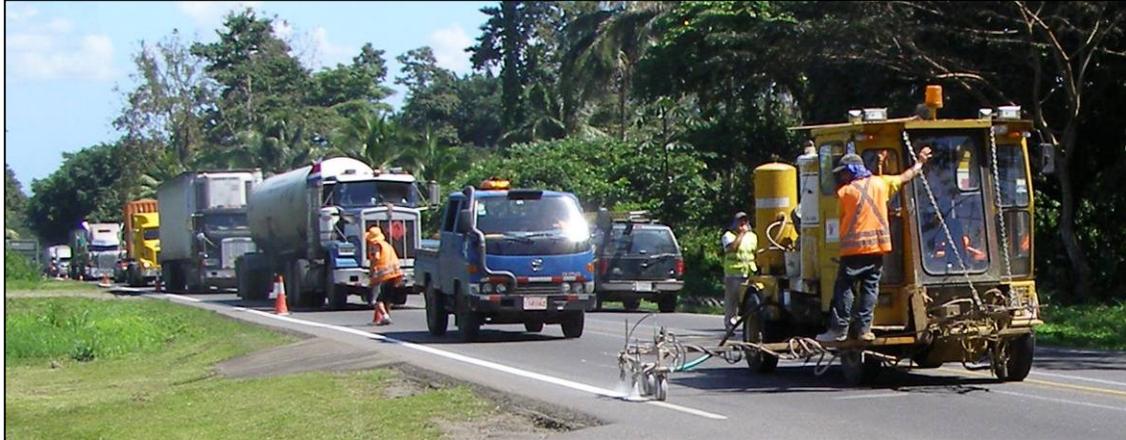
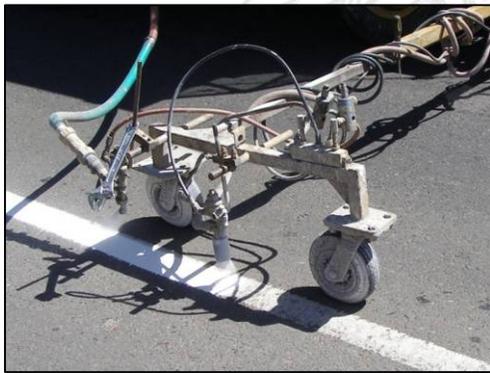
Muestra 90-11 y 95-11
Empresa: Servicios de Señalamiento Vial
Fecha: 19 enero 2011
(GPS 300)

En la Fotografía 1 y Fotografía 2 se muestran algunos ejemplos del acabado de la demarcación efectuada con pintura de consistencia más líquida de los que recomienda la especificación (SIECA, 2000).

Fotografía 1 Línea de borde pintada con la pintura de la muestra 90-11. (GPS 300)

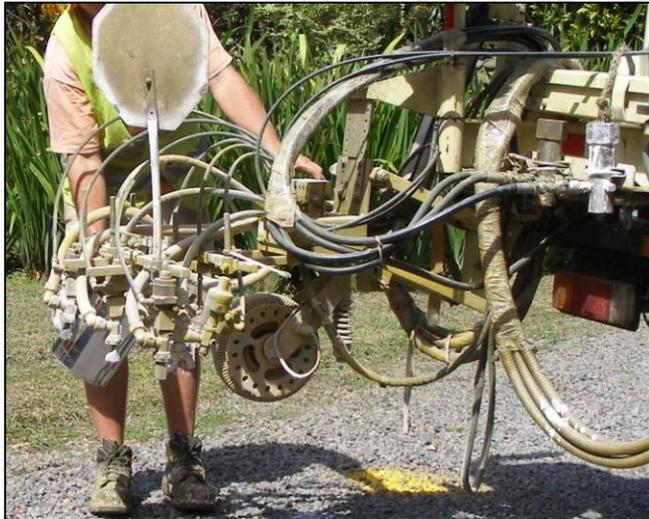
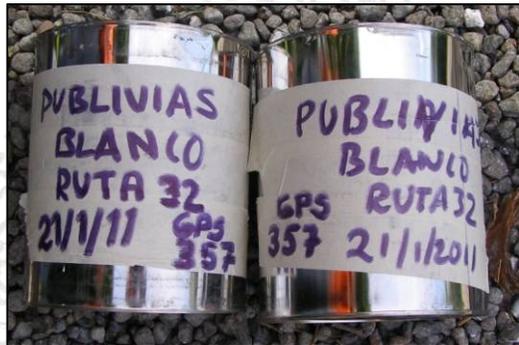
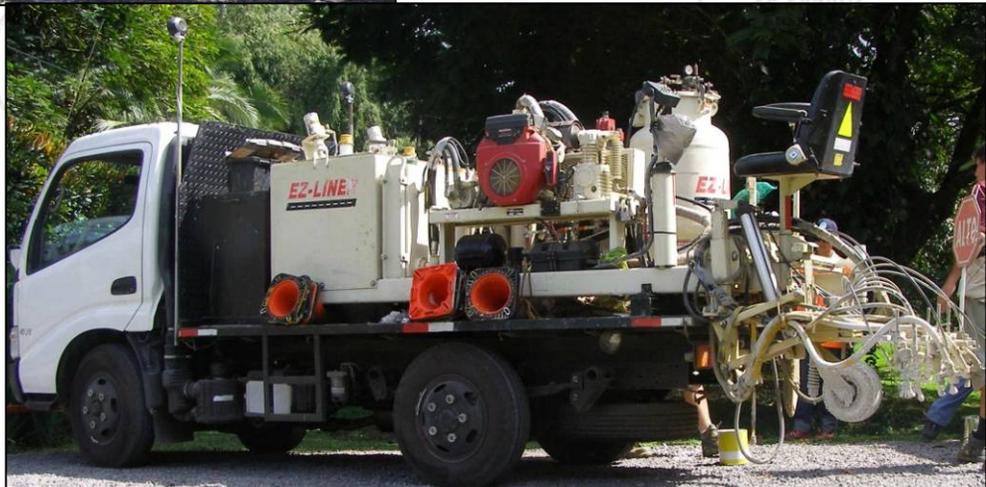
Muestra 89-11
Empresa: Publivías
Fecha: 21 enero 2011
(GPS 357)

Fotografía 2 Línea de borde pintada con la pintura de la muestra 89-11. (GPS 357)
