Laboratorio Nacional de
Materiales y Modelos Estructurales

Proyecto: LM-PI-UE-05-2011

Informe de Evaluación de la Red Vial Nacional pavimentada de Costa Rica Años 2010 -2011

INFORME FINAL

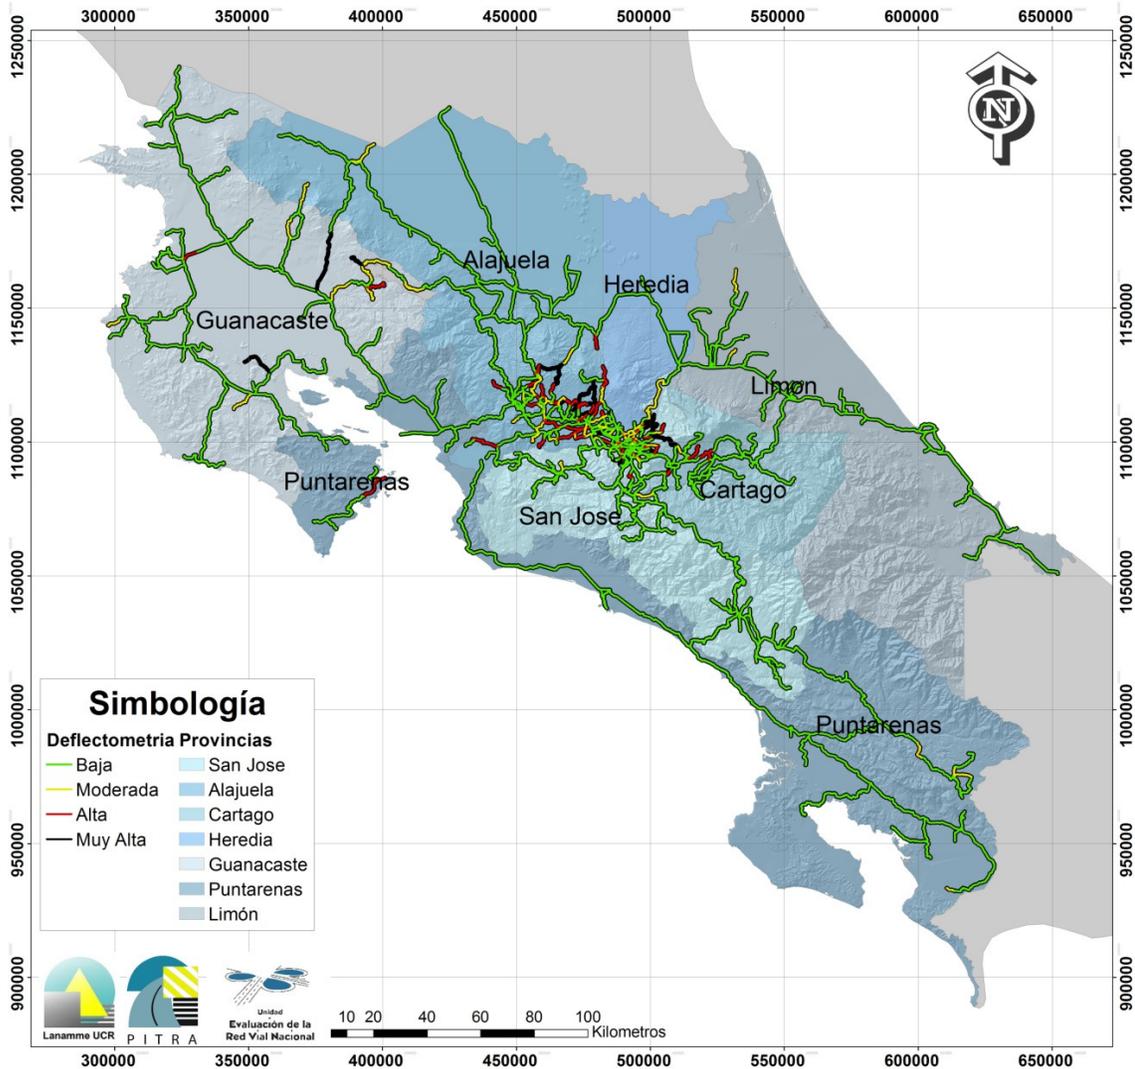
Los resultados muestran que aproximadamente un 84% de la red se encuentran en buen estado según el parámetro de deflexión FWD, con base en los nuevos rangos utilizados. Sin embargo, 389 km presentan deflexiones entre altas y muy altas, lo cual revela una condición de deterioro avanzado para aproximadamente 8.5% de la Red Vial.

Figura 10: Representación gráfica de la condición estructural de la Red Vial nacional (parámetro FWD).

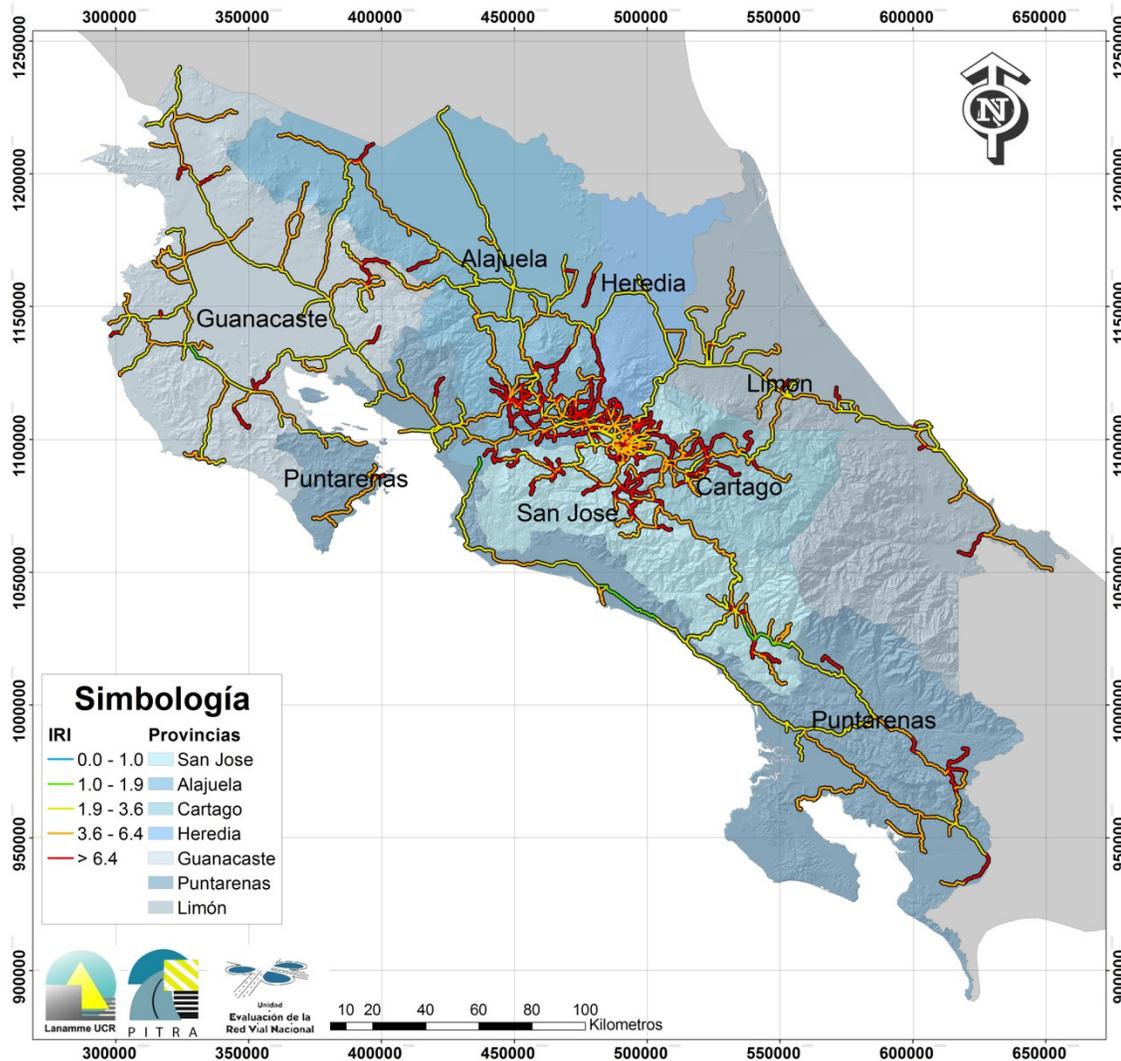
Figura 14: Representación gráfica de la condición funcional (IRI) de la Red Vial nacional (parámetro FWD).

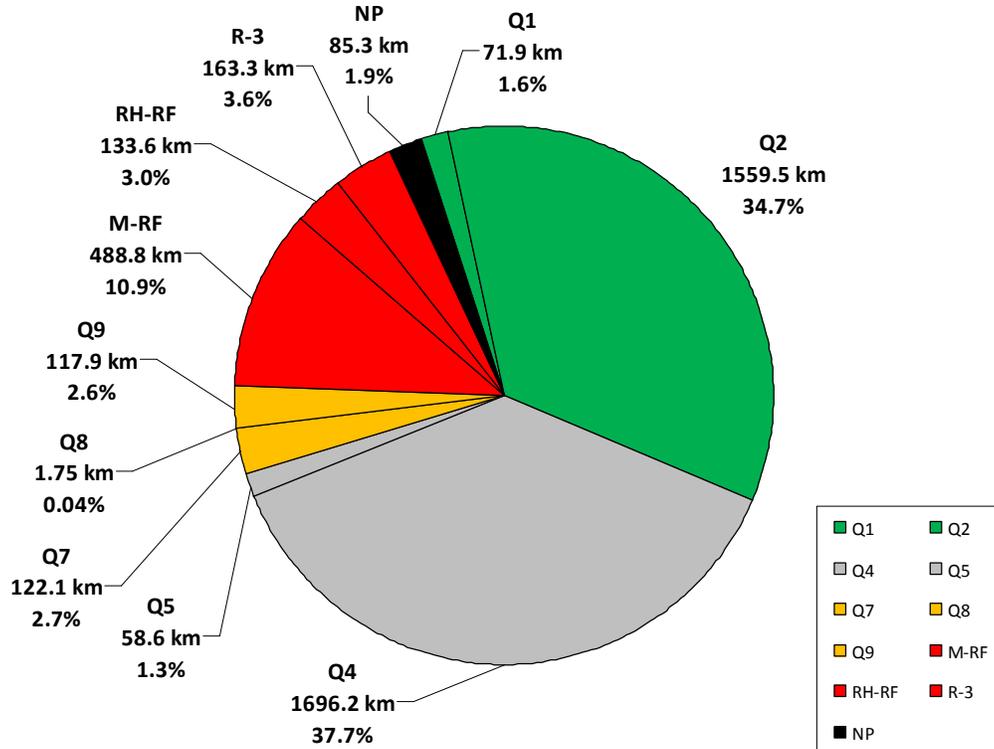
Figura 26. Notas de calidad, longitud en kilómetros y porcentaje para la Red Vial Nacional.

La clasificación de la red vial por las notas de calidad revela una red vial que concentra un 36.6% en las categorías Q1 y Q2, un 39% en las notas Q4 y Q5, un 2.64% en las notas Q8, Q9, un 13.9% en las notas M-RF y RH-RF y un 5.5% en las notas R-3 y NP.

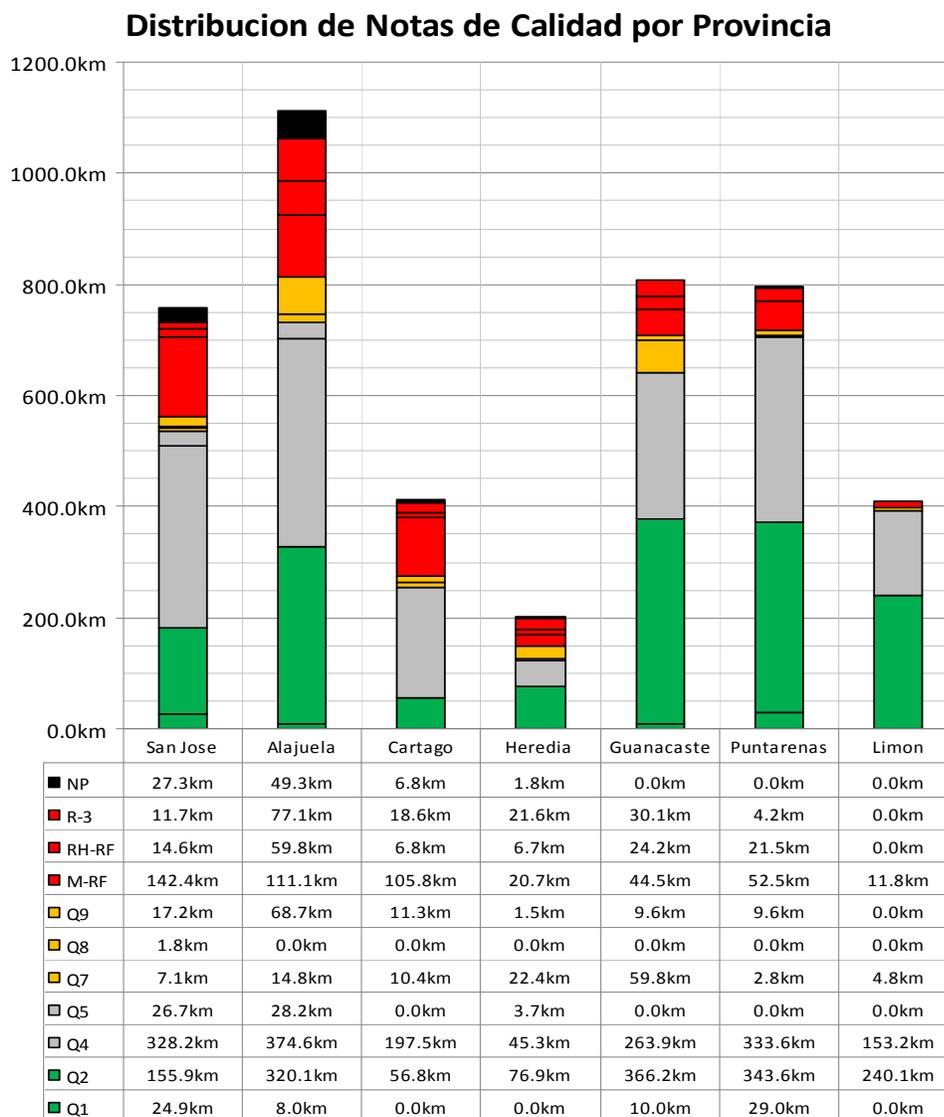
Figura 27. Notas de calidad para la Red Vial Nacional, distribución por provincias.

Esta forma de distribución permite identificar cuáles son las provincias que presentan mayores o menores porcentajes de rutas en los distintos niveles de calidad, este análisis debe contrastarse con los kilómetros de red vial nacional que le corresponden a cada una. Las mayores concentraciones de rutas nacionales pavimentadas se encuentran en las provincias de Alajuela (24.7%), Guanacaste (18%), Puntarenas (17.7%) y San José (16.8%), adicionalmente tenemos las provincias de Cartago (9.2%), Limón (9.1%) y Heredia (4.5%). En la figura 28 se observa como las provincias de Alajuela y San José presentan la mayor cantidad de rutas con bajos niveles de calidad y con mayores densidades de rutas por kilómetro cuadrado de superficie por lo que es de esperarse estrategias de intervención más agresivas en estas dos provincias.

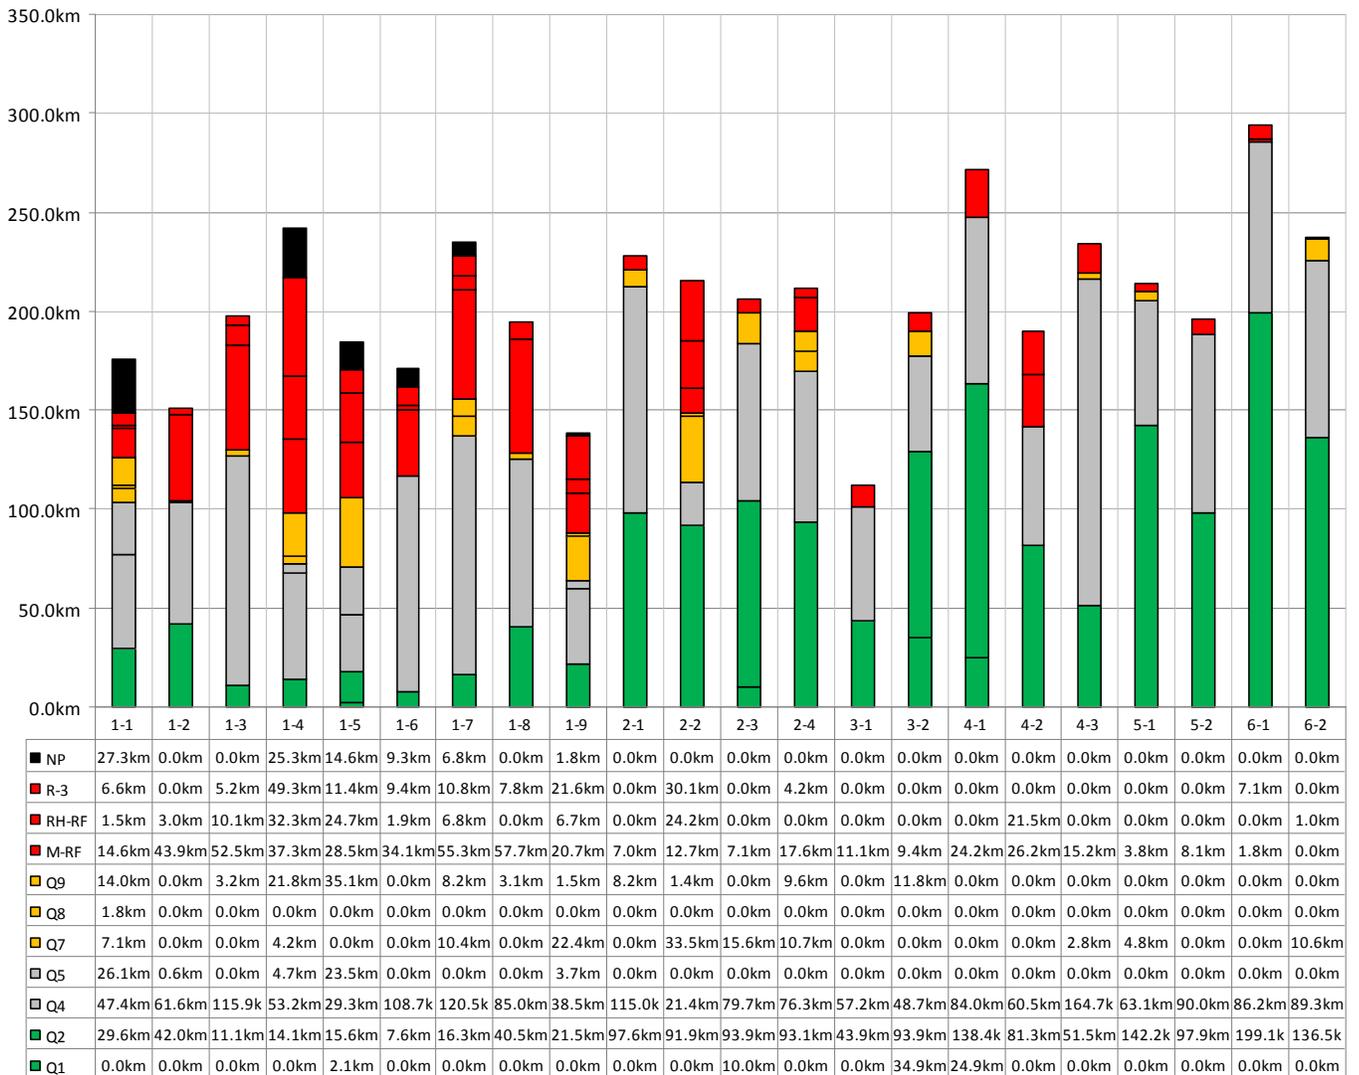
Figura 28. Notas de calidad, longitud en kilómetros y porcentaje para la Red Vial Nacional por zona de conservación.

Esta distribución de la información permite conocer la calidad de las rutas en cada una de las zonas de conservación vial y permite mejorar el criterio técnico en los procesos de diagnóstico inicial y la posterior toma de decisiones de intervención. Cabe recordar que estas zonas de conservación son adjudicadas mediante concurso público a distintos contratistas que se encargarán de su “conservación vial” por un periodo contractual de tres años. Podemos observar, por ejemplo, como las zonas 1-1 y 1-4 presentan los mayores

niveles de deterioro, por lo que se prevén estrategias de intervención más agresivas en estas zonas de conservación.

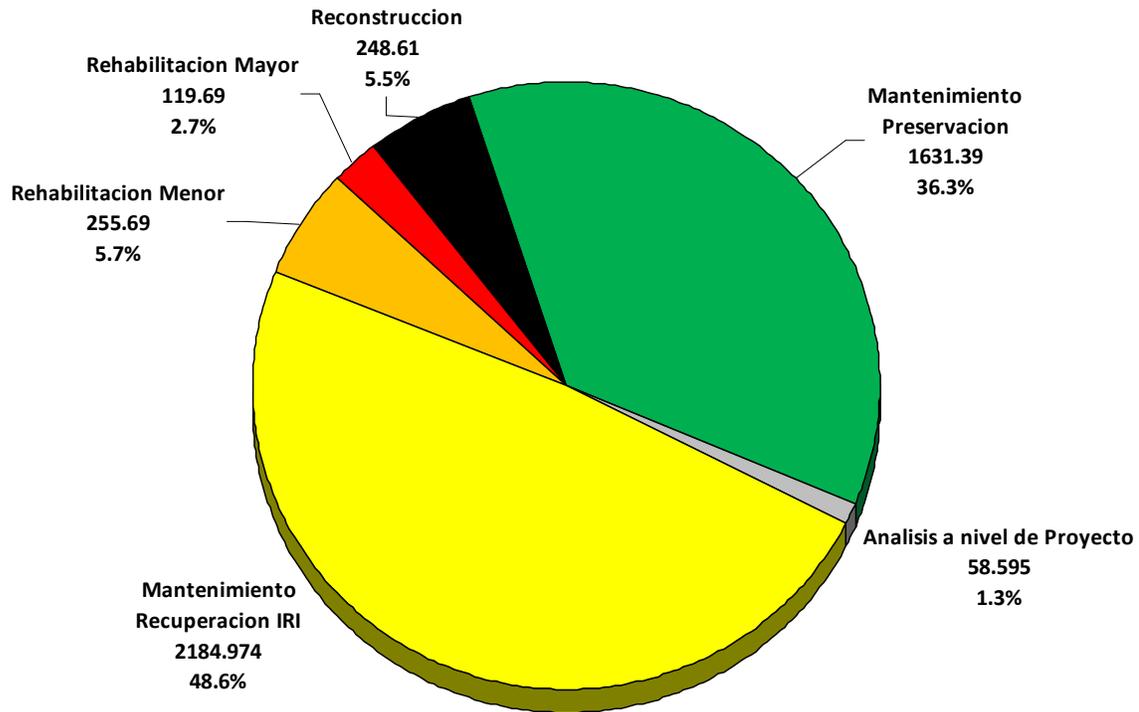
Figura 32. Estrategias de intervención para la Red Vial Nacional.

Los resultados revelan una red vial con alto porcentaje de secciones candidatas a intervenciones del tipo mantenimiento de preservación (36%) lo cual indica una buena oportunidad de introducir en Costa Rica actividades del tipo sellos asfálticos, como las mencionadas en la definición de “mantenimiento de preservación” presente en esta misma sección del informe. Adicionalmente un importante porcentaje (>48%) son candidatos a

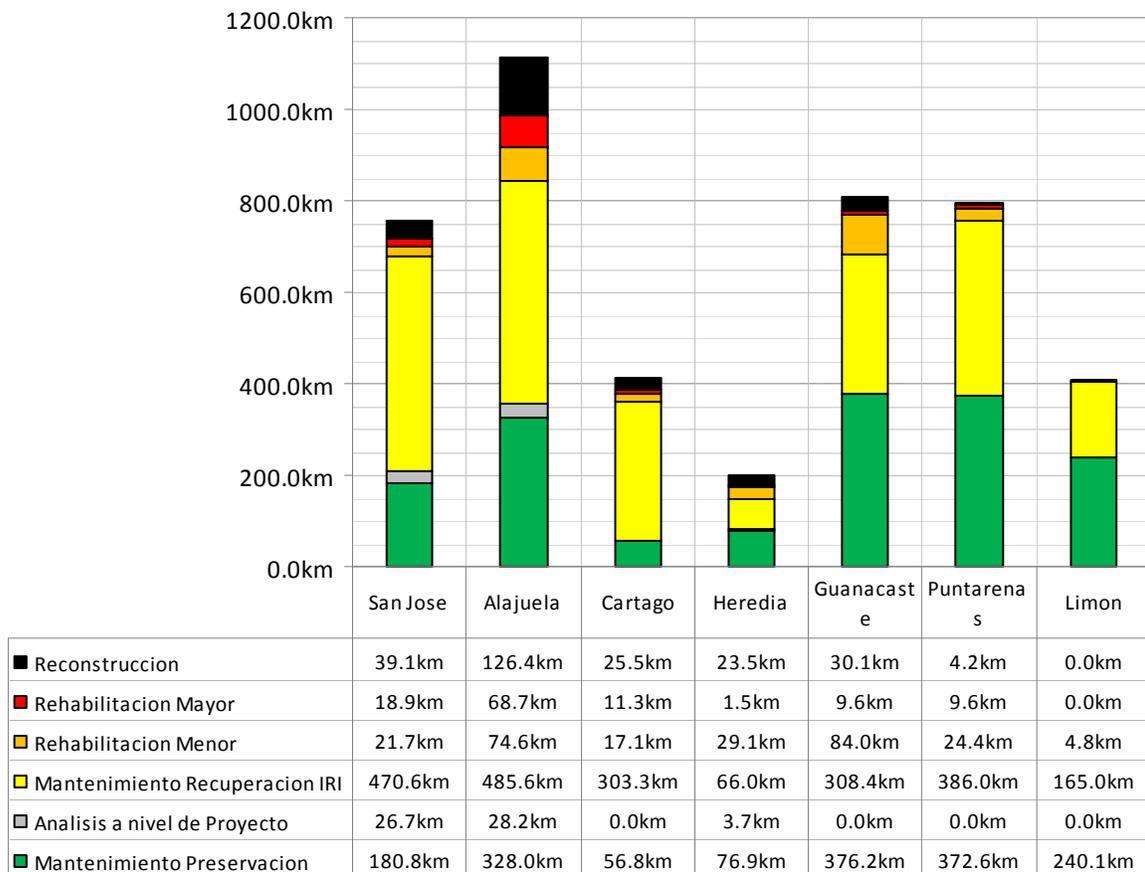
Figura 33. Estrategias de intervención para la Red Vial Nacional. Gráfica por provincia.

La distribución por provincias revela para las provincias de Alajuela y San José una presencia importante de rutas que necesitan intervenciones de tipo reconstrucción y rehabilitación mayor. Tomando en consideración que son de las provincias con mayor densidad de rutas, es decir, con mayor cantidad de kilómetros de carreteras en proporción con su superficie, es de esperar que la inversión en estas zonas sea considerable.

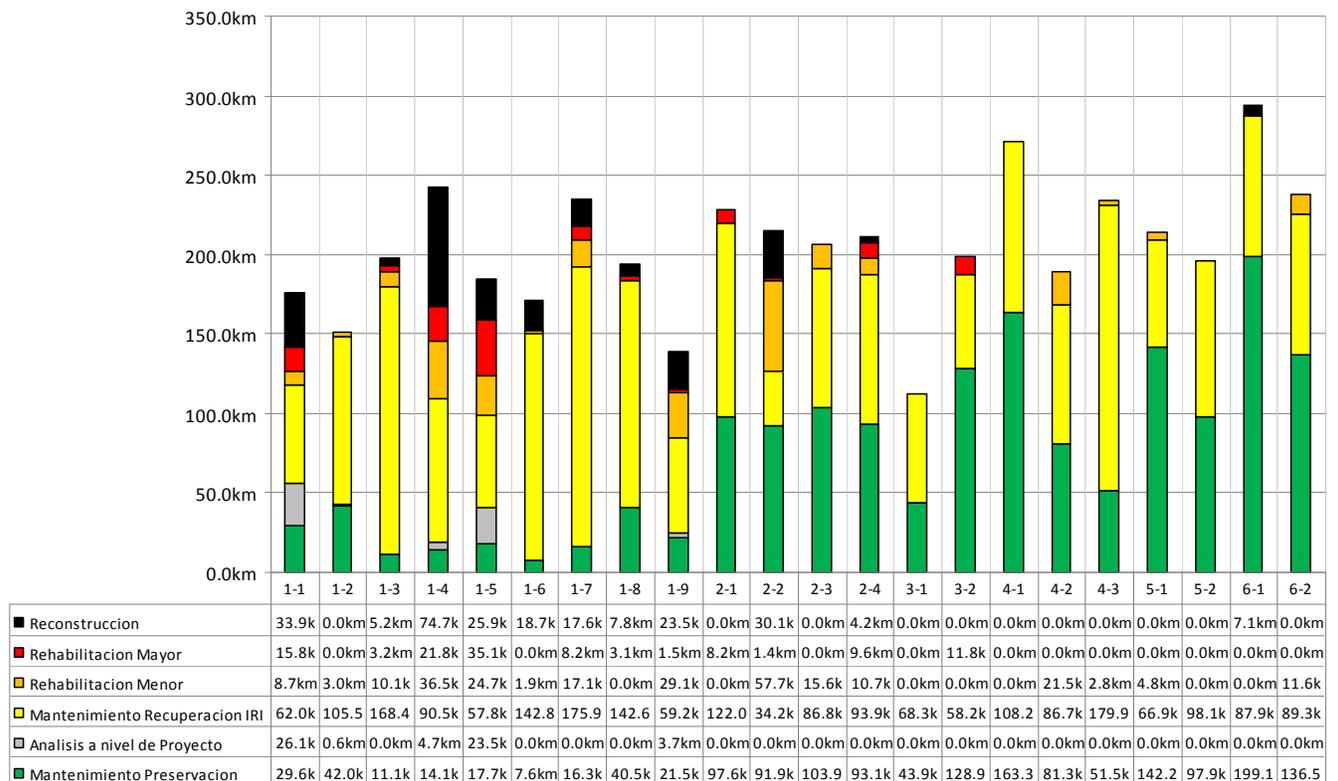
Figura 34: Distribución de estrategias por Zonas del Conavi

Este análisis de la información permite brindar a la Administración una guía de cuáles podrían ser los lineamientos generales para intervenir las distintas zonas de conservación vial, así como una distribución racional y científica de los fondos públicos destinados a intervenir las carreteras nacionales.

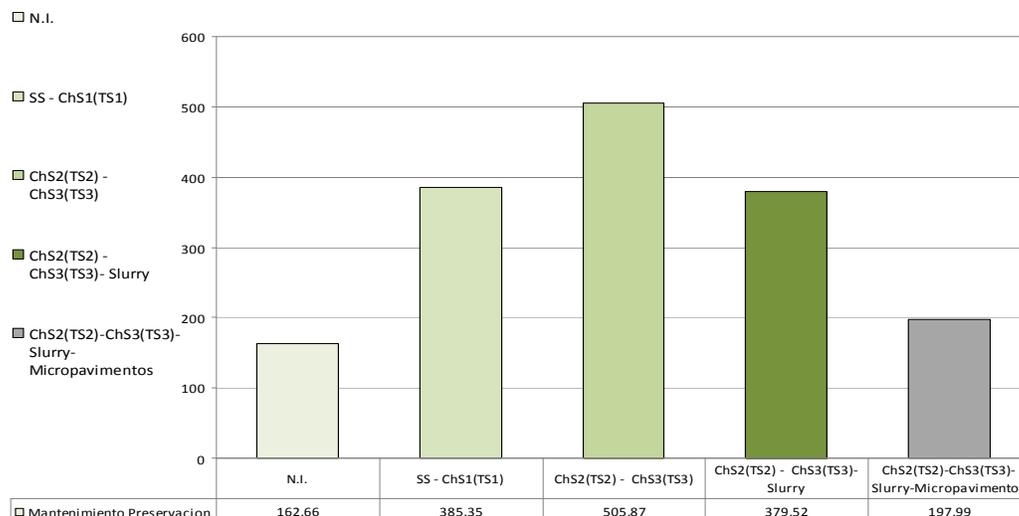
Figura 38. Recomendaciones de intervención para atender los distintos niveles de peligrosidad ante carreteras deslizantes.

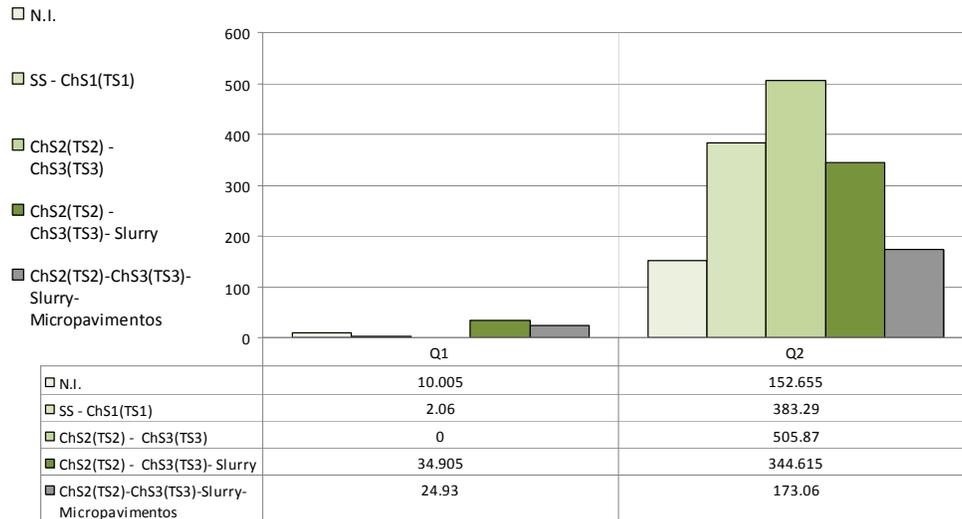
Figura 39. Recomendaciones de intervención para atender los distintos niveles de peligrosidad ante carreteras deslizantes. Distribución entre Q1 y Q2.

Los tramos de la red vial nacional identificados con las notas de calidad Q1 y Q2 se encuentran ubicados con precisión en las bases de datos y en los archivos de los programas de posicionamiento global que acompañan este informe, de esta forma, las propuestas de intervención para atender situaciones de peligrosidad ante deslizamientos de los vehículos en condiciones húmedas puede ser analizada con facilidad por la Administración y ser utilizada como una herramienta en la mejora de los criterios de intervención de la Red Vial Nacional.
