Laboratorio Nacional de
Materiales y Modelos Estructurales

Proyecto: LM-AT-PI-080-2011

INFORME AUDITORÍA TÉCNICA EXTERNA **Evaluación de la Condición de la Ruta Nacional** **N° 256, Hone Creek-Manzanillo**

INFORME FINAL

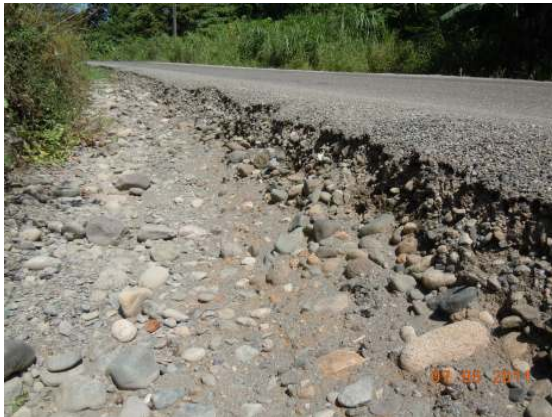
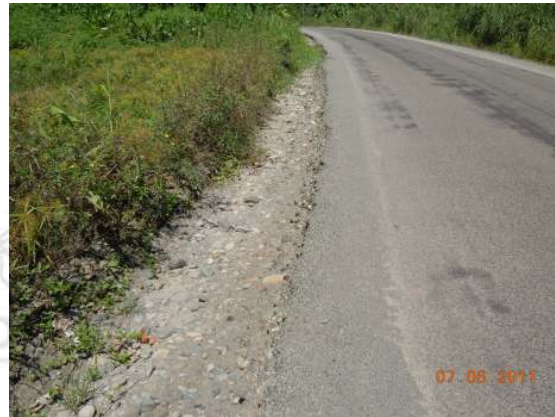
Figura 12. Estación 2+200: pérdida de borde de calzada y exudación

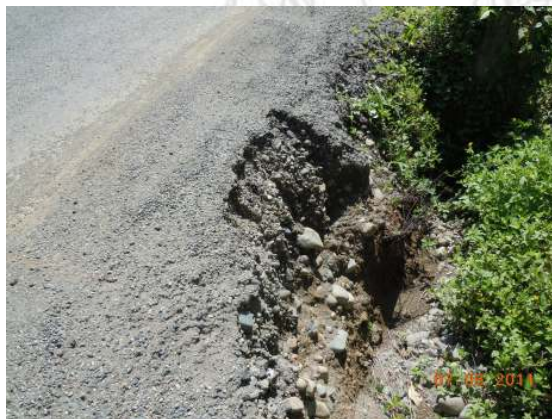
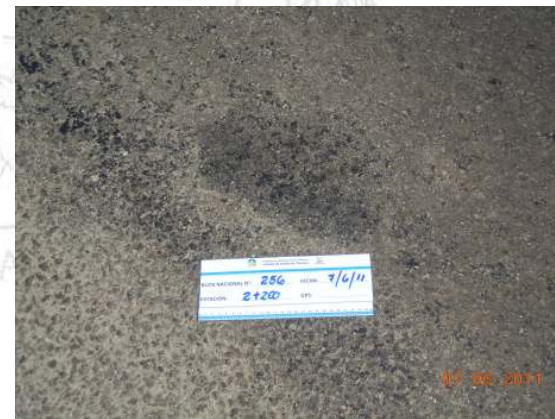
Figura 13. Estación 2+200: pérdida de borde de calzada, exudación y agregado expuesto

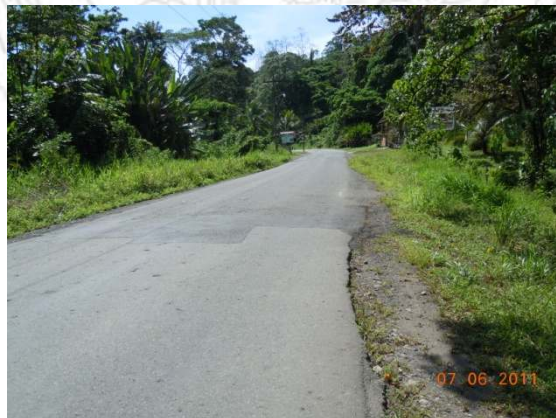
Figura 20. Estación 1+300: ausencia de cunetas.

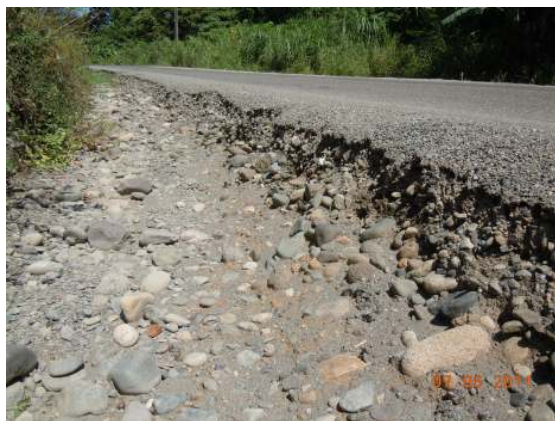
Figura 21. Estación 2+000: pérdida de borde de calzada por socavación y cuneta inadecuada con agua empozada.

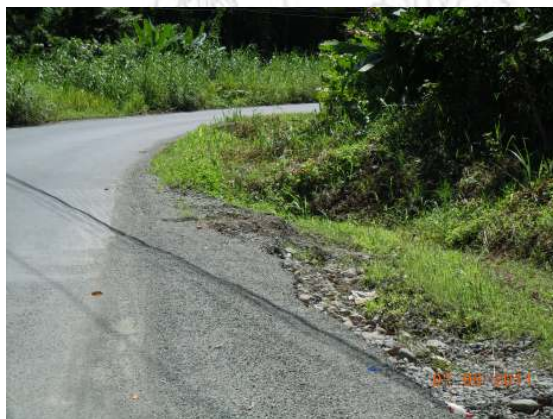
Figura 22. Estación 2+600: cuenta inadecuada y pérdida de borde de calzada
Estación 4+400: cuneta inadecuada con agua empozada.

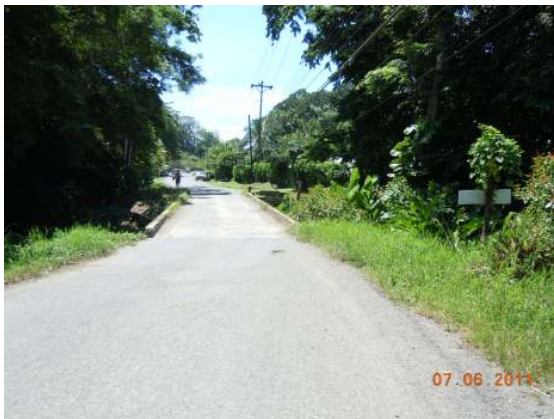
Estación 1+300

En relación con los puentes y respecto de la visita anterior (20 de enero del 2011), la situación se mantiene, pues no se les ha provisto de barandas ni de los sistemas de contención vial en los accesos. Situación que se presenta por ejemplo en los siguientes casos:

Figura 27. Puentes sin barandas ni sistema de contención vial en los accesos.

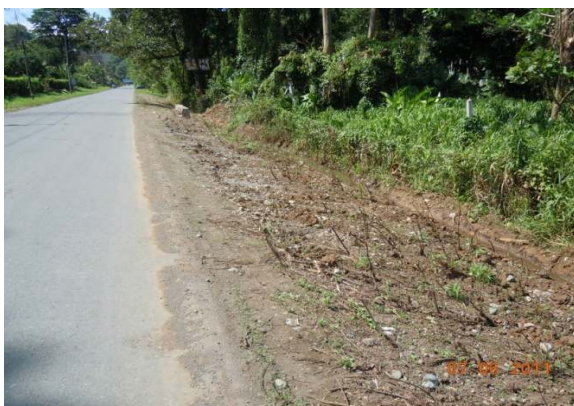
N°1 Estación 0+300, hacia Manzanillo.
 Inicia superficie con capa asfáltica delgada.
 Cuneta inadecuada_agua estancada.
 Material suelto que por la lluvia puede obstruir la cuneta.

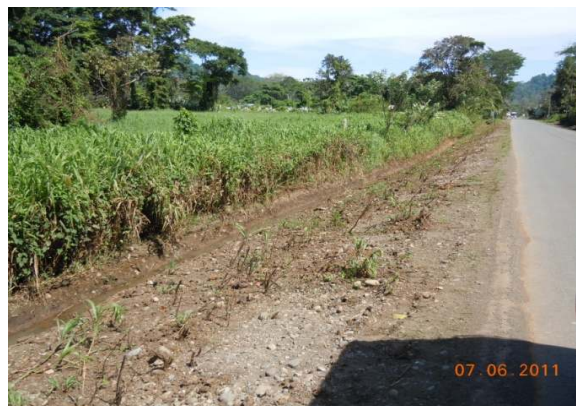
N°2 Estación 0+300, hacia Hone Creek.
 Superficie con capa asfáltica delgada.
 Cuneta inadecuada_agua estancada.
 Material suelto que por la lluvia puede obstruir la cuneta.

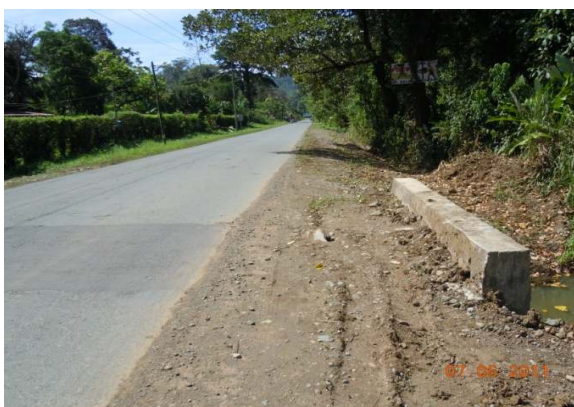
N°4 Estación 0+300, hacia Manzanillo.
 Superficie con capa asfáltica delgada.
 Alcantarilla con espesor de corona inadecuado.

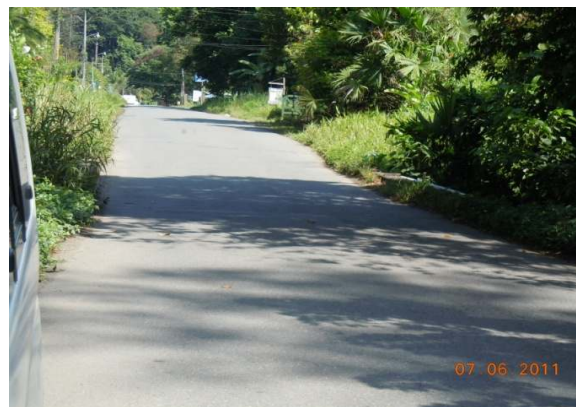
N°5 Estación 1+300, hacia Manzanillo.
 Puente sin barandas, ni sistema de contención vial en los accesos.
 Sin señalización preventiva de puente angosto.

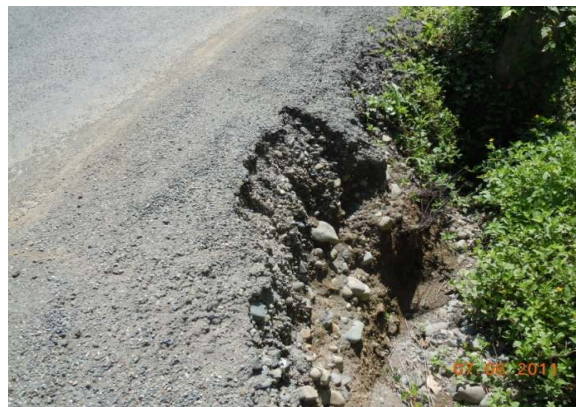
N°14 Estación 2+200, hacia Manzanillo.
 Superficie con tratamiento superficial.
 Exudación y agregado expuesto
 Borde dañado y sin cunetas

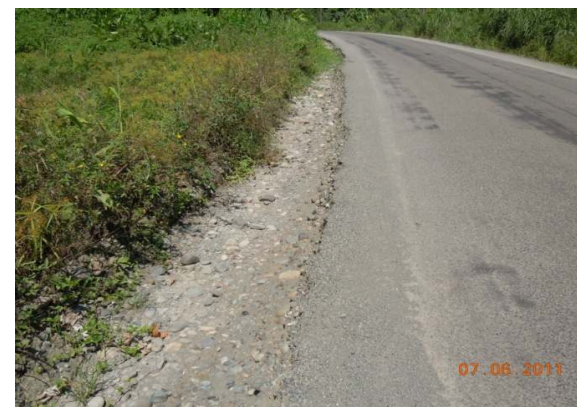
N°15 Estación 2+200, hacia Manzanillo.
 Superficie con tratamiento superficial.
 Exudación y agregado expuesto

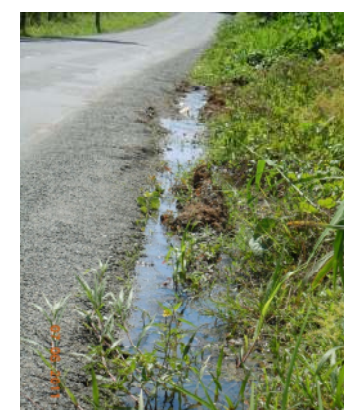
N°18 Estación 2+200, hacia Manzanillo.
 Superficie con tratamiento superficial.
 Cuneta inadecuada_agua empozada.

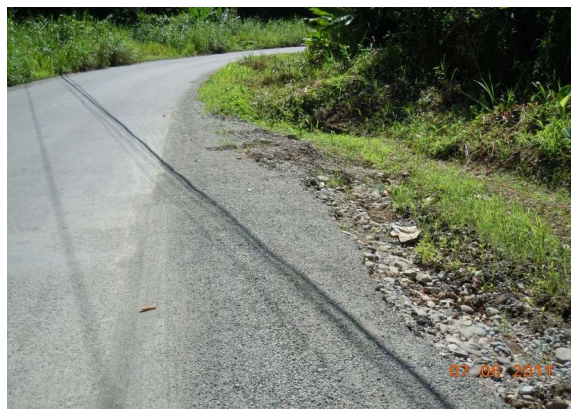
N°20 Estación 2+600, hacia Manzanillo.
 Superficie con tratamiento superficial.
 Borde dañado y cuneta inadecuada

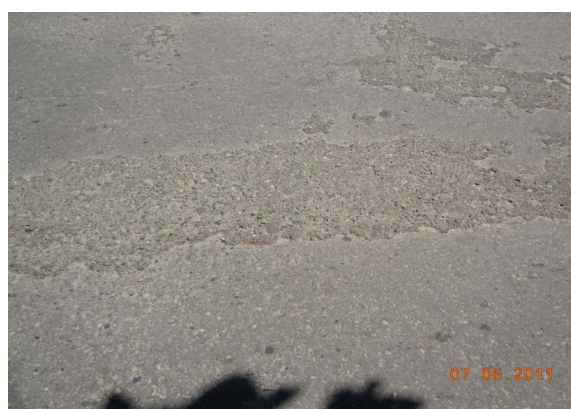
N°23 Estación 3+300, hacia Manzanillo.
 Superficie con tratamiento superficial.
 Exudación y agregado expuesto

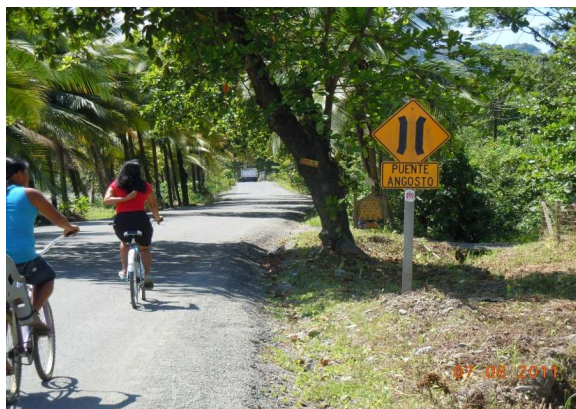
N°29 Estación 4+100 a 4+400, hacia Manzanillo.
 Superficie con capa asfáltica delgada.
 Señal de tránsito sucia

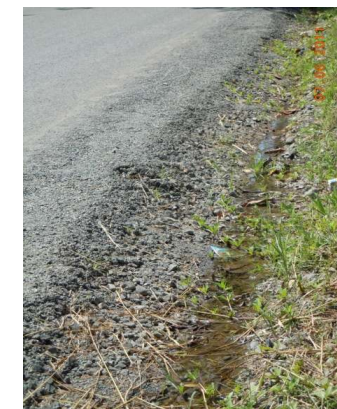
N°30 Estación 4+400, hacia Manzanillo.
 Superficie con capa asfáltica delgada
 Cuneta inadecuada
 agua empozada

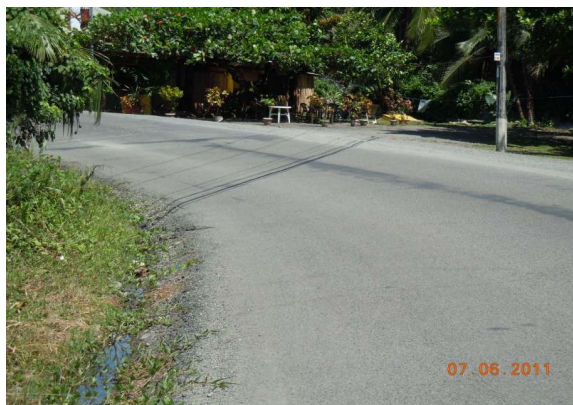
N°31 Estación 4+400 a 5+100, hacia Manzanillo.
 Termina capa asfáltica delgada e inicia tratamiento superficial.
 Exudación en el centro de calzada.
 Cuneta inadecuada_agua empozada.

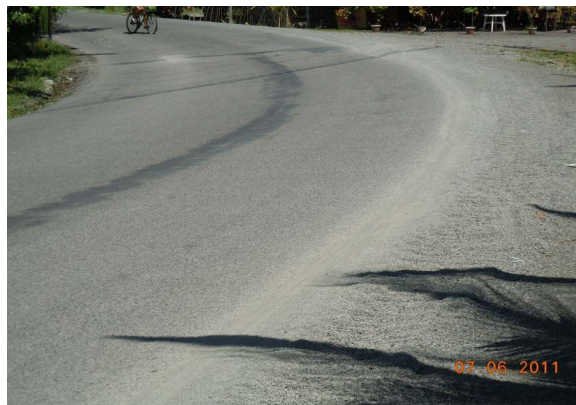
N°32 Estación 4+400 a 5+100, hacia Manzanillo.
 Superficie con tratamiento superficial.
 Exudación en el centro de calzada.
 Material de secado para el tratamiento superficial.

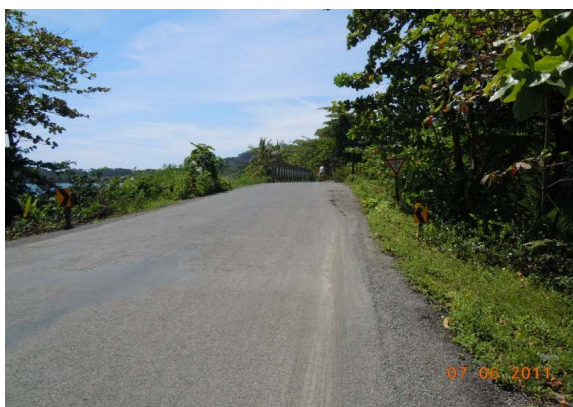
N°34 Estación 4+400 a 5+100, hacia Manzanillo.
 Superficie con tratamiento superficial.
 Exudación en el centro de calzada, borde dañado
 Material de secado para el tratamiento superficial

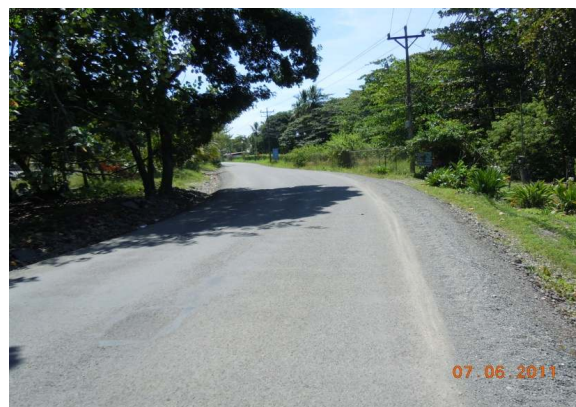
N°35 Estación 4+400 a 5+100, hacia Manzanillo.
 Superficie con tratamiento superficial.
 Exudación en el centro de calzada, agregado expuesto
 Material de secado para el tratamiento superficial

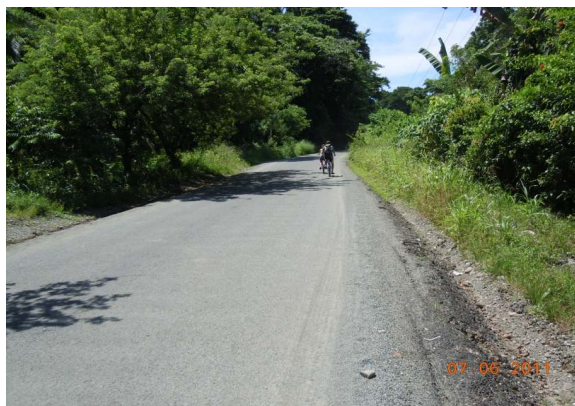
N°37 Estación 6+650, hacia Manzanillo.
 Superficie con tratamiento superficial.
 Material de secado para el tratamiento superficial
 Cuneta inadecuada

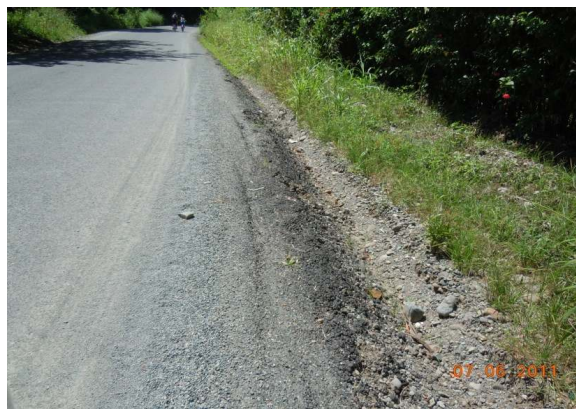
N°38 Estación 6+650, hacia Manzanillo.
 Superficie con tratamiento superficial.
 Material de secado para el tratamiento superficial
 Cuneta inadecuada

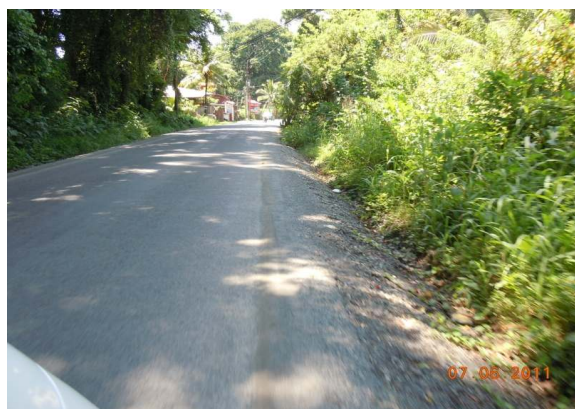
N°40 Estación 6+900, hacia Manzanillo.
 Superficie con tratamiento superficial.
 Material de secado para el tratamiento superficial
 Cuneta inadecuada

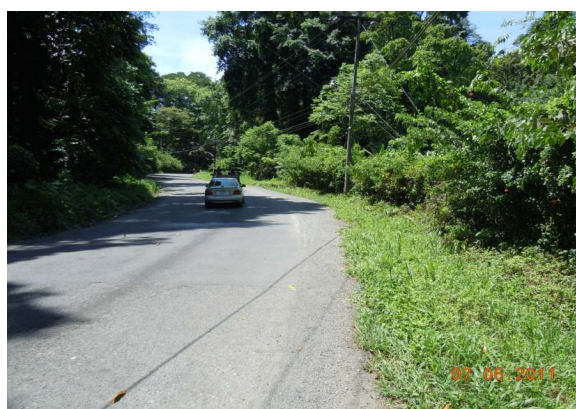
N°41 Estación 7+300, hacia Manzanillo.
 Inicia otro tipo de tratamiento superficial
 Cuneta inadecuada
 Invasión de vegetación

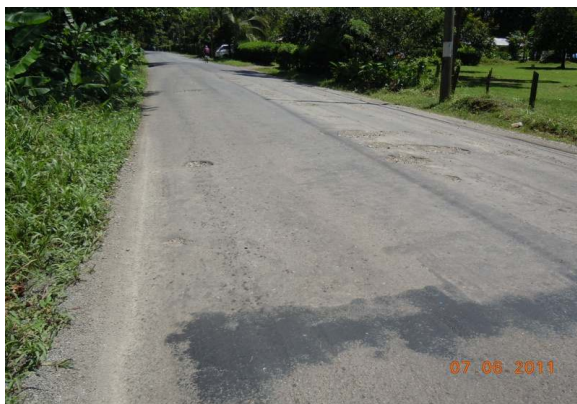
N°43 Estación 8+100, hacia Manzanillo.
 Superficie con tratamiento superficial.
 Huecos en ambos carriles y exudación
 Cuneta inadecuada.

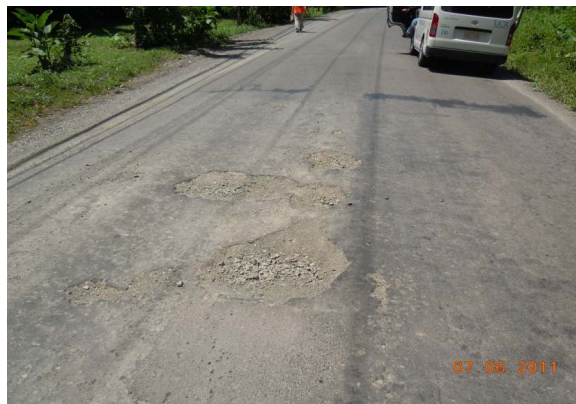
N°44 Estación 8+100, hacia Manzanillo.
 Superficie con tratamiento superficial.
 Huecos en ambos carriles y exudación
 Cuneta inadecuada.

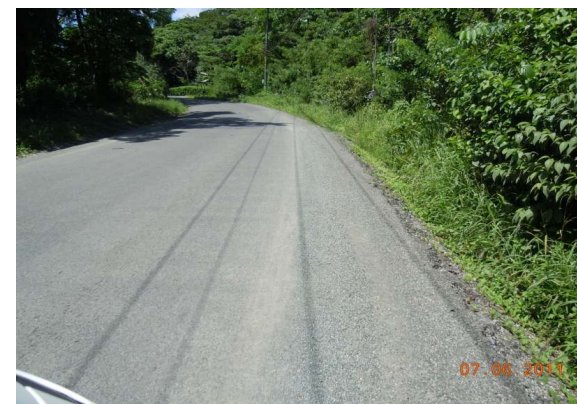
N°45 Estación 8+300, hacia Manzanillo.
 Superficie con tratamiento superficial.
 Material de secado para el tratamiento superficial
 Cuneta inadecuada.

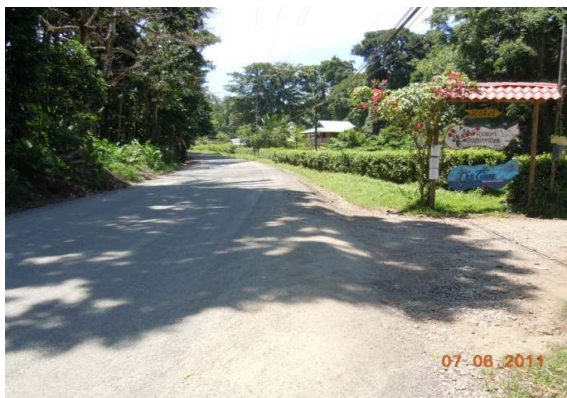
N°49 Estación 9+500, hacia Manzanillo.
 Inicia otro tipo de tratamiento superficial
 Material de secado para el tratamiento superficial

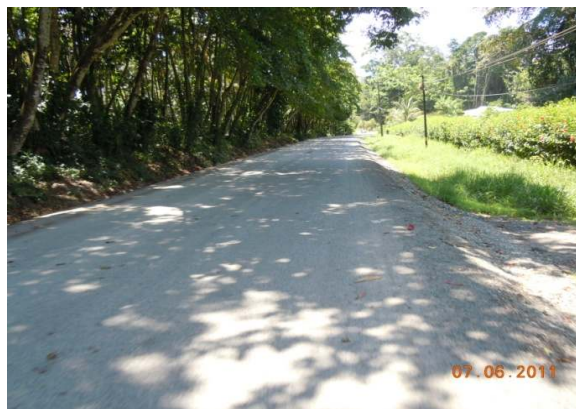
N°50 Estación 9+550, hacia Manzanillo.
 Superficie con tratamiento superficial.
 Material de secado para el tratamiento superficial

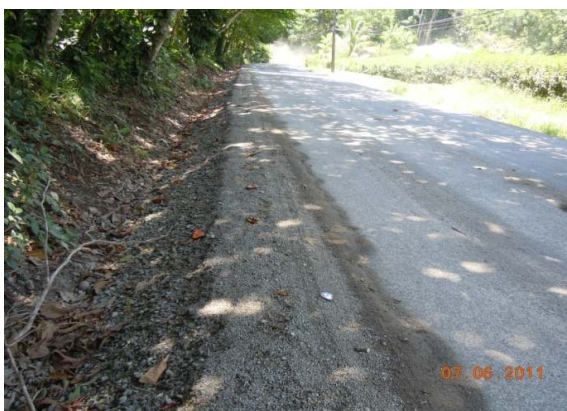
N°52 Estación 9+650, hacia Manzanillo.
 Superficie con tratamiento superficial.
 Material de secado para el tratamiento superficial.

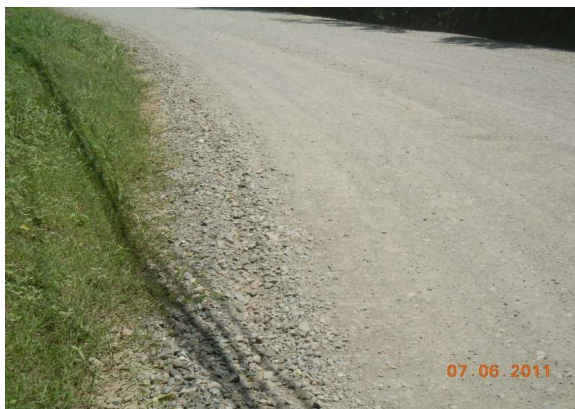
N°55 Estación 9+700, hacia Manzanillo.
 Termina superficie con tratamiento superficial e inicia lastre.
 Huecos, roderas
 y desprendimiento de agregado

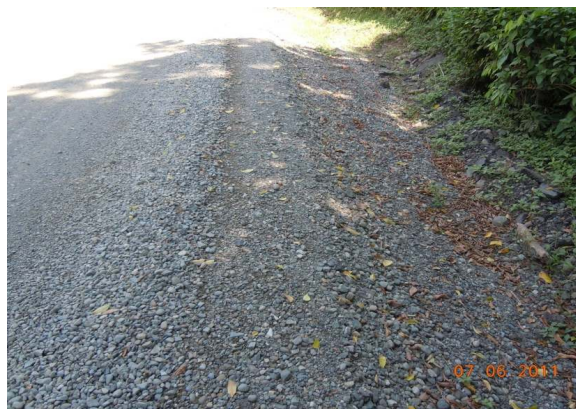
N°56 Estación 9+800, hacia Manzanillo.
 Superficie con lastre con
 desprendimiento de agregado

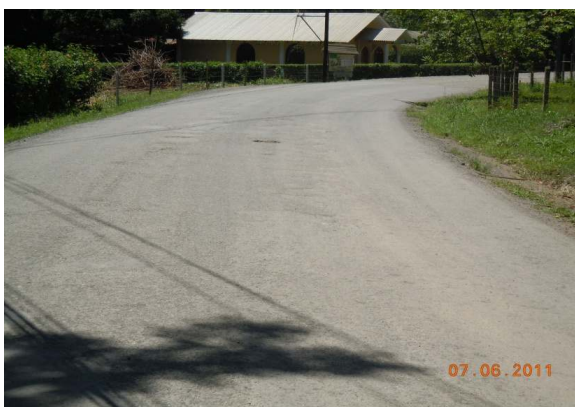
N°58 Estación 10+000 a 10+100, hacia Manzanillo.
 Termina superficie con lastre e inicia tratamiento superficial.
 Huecos en el centro de calzada
 y agregado expuesto.

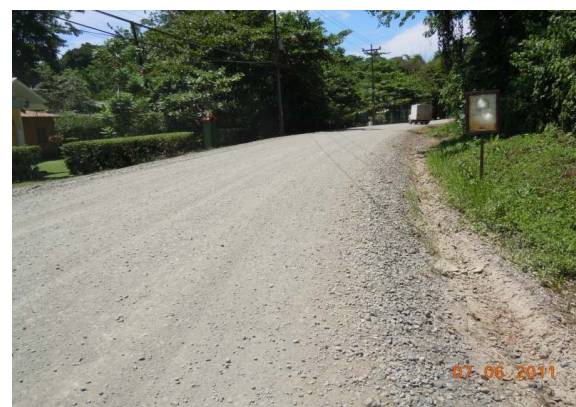
N°59 Estación 10+100 a 10+400, hacia Manzanillo.
 Termina superficie con tratamiento superficial e inicia lastre.
 Desprendimiento de agregado.
 Cunetas inadecuadas.

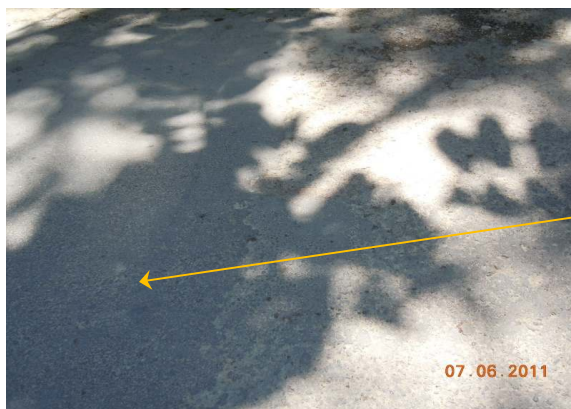
N°61 Estación 10+400 a 10+500, hacia Manzanillo.
 Termina superficie en lastre e inicia capa asfáltica delgada.
 Exudación y agregado expuesto

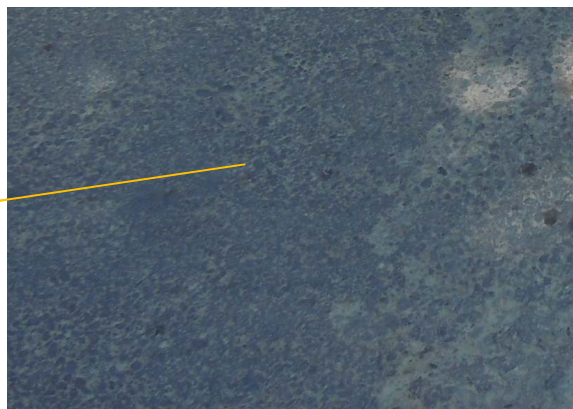
N°62 Estación 10+400 a 10+500, hacia Manzanillo.
 Superficie con capa asfáltica delgada.
 Exudación y agregado expuesto

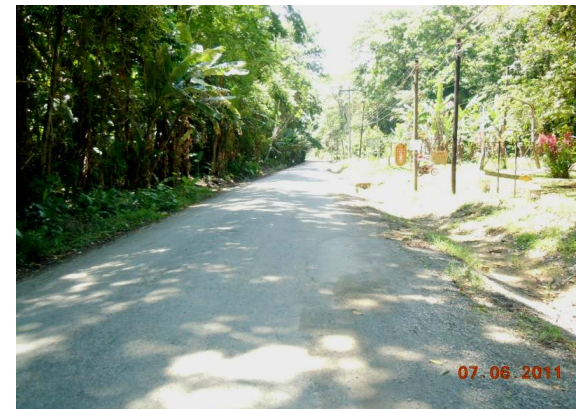
N°63 Estación 10+500 a 11+100, hacia Manzanillo.
 Termina capa asfáltica delgada e inicia lastre
 Exudación y agregado expuesto

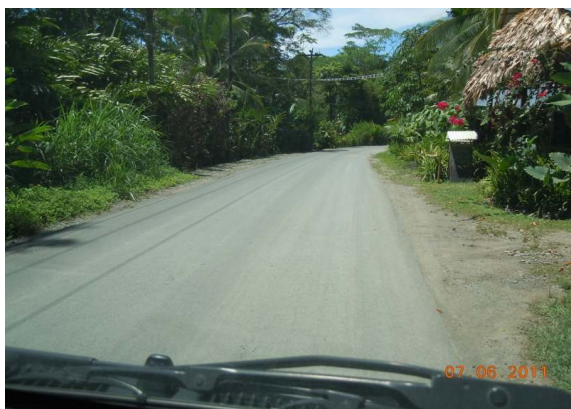
N°64 Estación 11+100, hacia Manzanillo.
 Termina superficie en lastre e inicia capa asfáltica delgada.
 Sin cunetas.

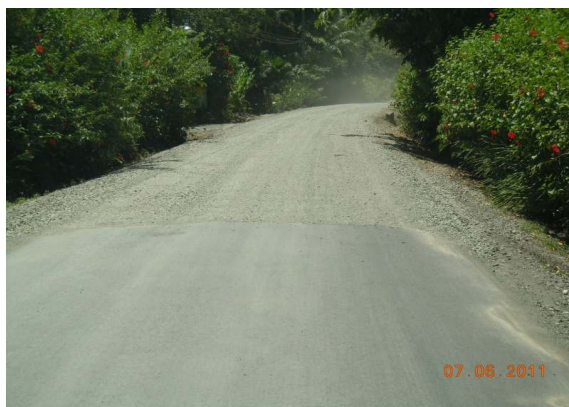
N°67 Estación 12+000, hacia Manzanillo.
 Termina superficie con capa asfáltica delgada e inicia lastre

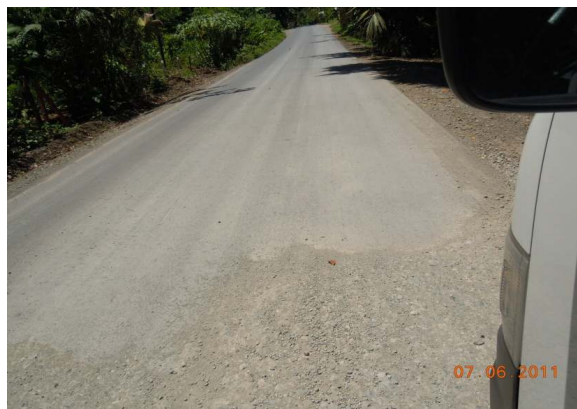
N°68 Estación 12+400, hacia Manzanillo.
 Termina superficie con lastre e inicia capa asfáltica delgada

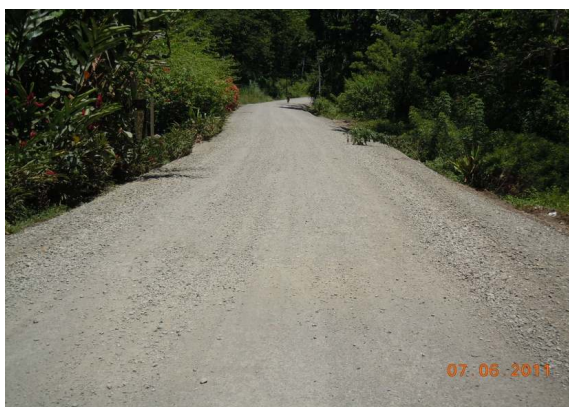
N°70 Estación 13+400, hacia Hone Creek.
 Superficie con lastre.
 Rodera y desprendimiento de agregado

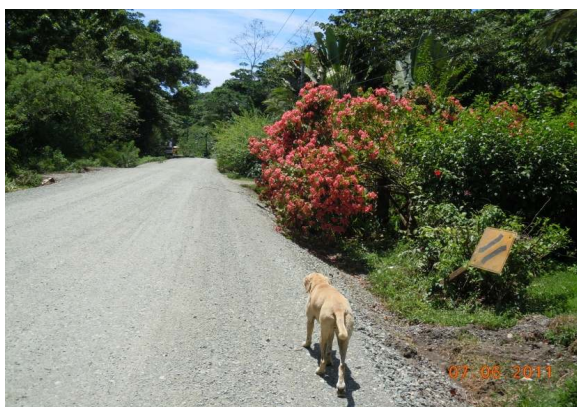
N°71 Estación 13+400, hacia Manzanillo.
 Superficie con lastre.
 Señal de puente angosto caída

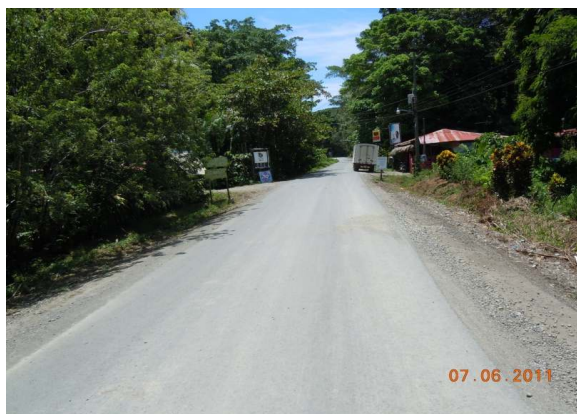
N°73 Estación 13+600, hacia Manzanillo.
 Termina superficie con lastre e inicia capa asfáltica delgada

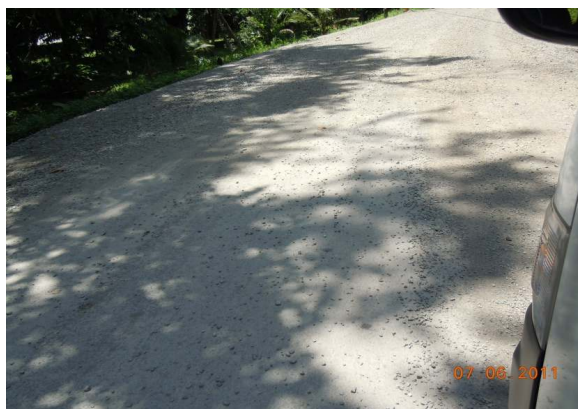
N°74 Estación 13+900, hacia Manzanillo.
 Termina superficie con capa asfáltica delgada e inicia lastre

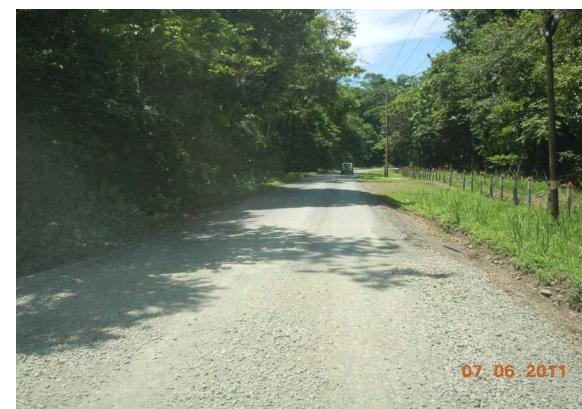
N°75 Estación 14+200, hacia Manzanillo.
 Termina superficie con lastre e inicia capa asfáltica delgada

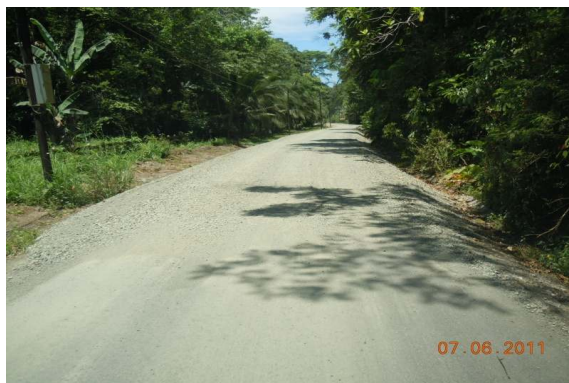
N°76 Estación 14+600, hacia Hone Creek.
 Termina superficie con capa asfáltica delgada e inicia lastre.

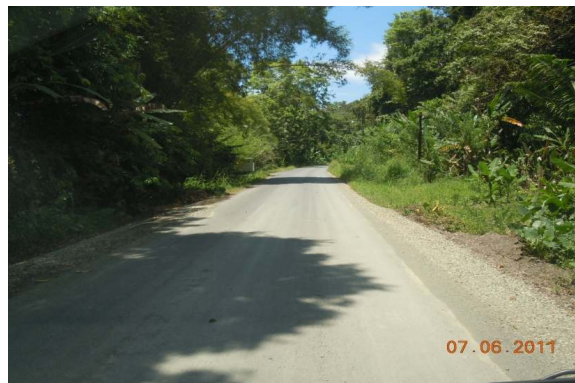
N°77 Estación 15+000, hacia Manzanillo.
 Termina superficie con lastre e inicia capa asfáltica delgada.

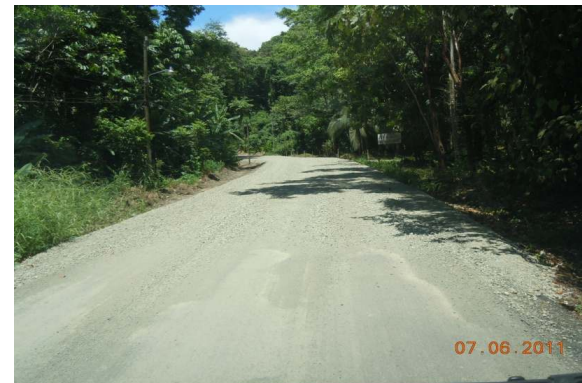
N°78 Estación 15+400, hacia Manzanillo.
 Termina superficie con capa asfáltica delgada e inicia lastre.

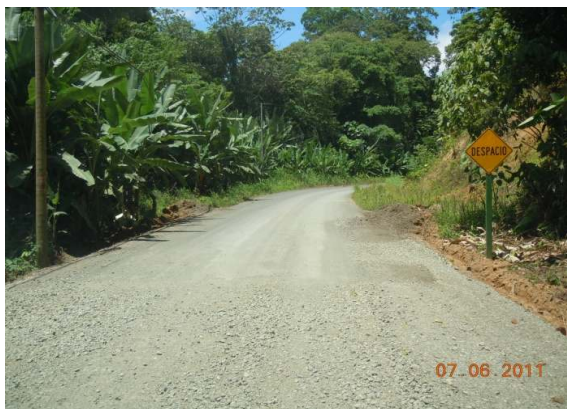
N°79 Estación 15+600, hacia Manzanillo.
 Termina superficie con lastre e inicia tratamiento superficial

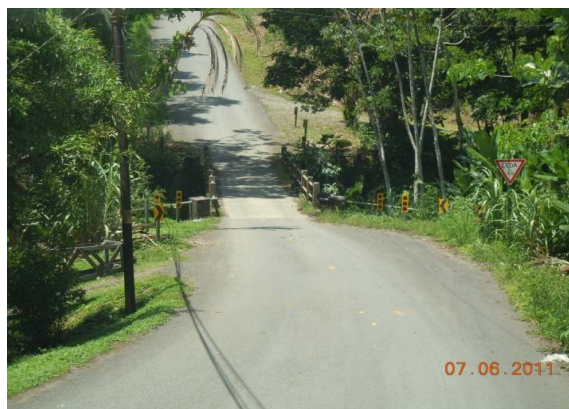
N°80 Estación 15+900, hacia Manzanillo.
 Superficie con tratamiento superficial.
 Puente con inadecuado sistema de contención vial en los accesos

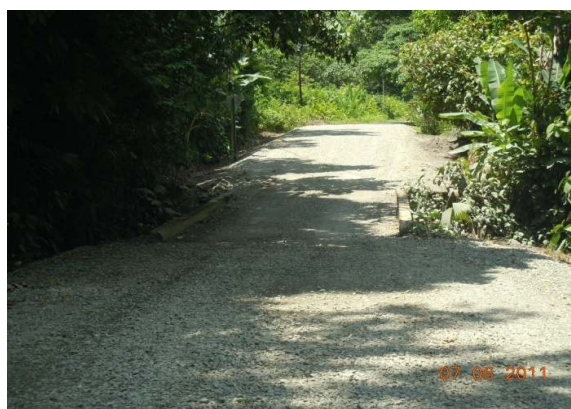
N°82 Estación 16+500, hacia Hone Creek.
 Superficie con lastre.
 Puente sin barandas, ni sistema de contención vial en los accesos
 Sin señalización preventiva de puente angosto

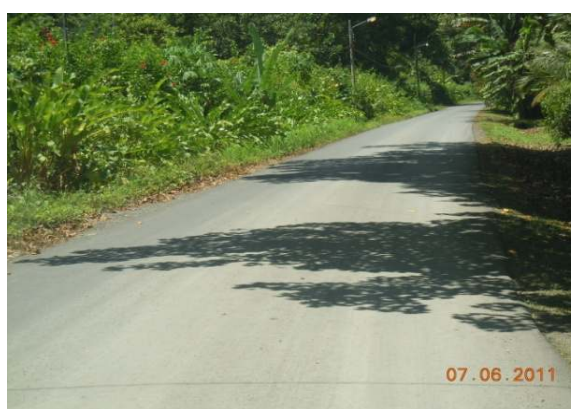
N°83 Estación 16+600, hacia Manzanillo.
 Termina superficie con lastre e inicia capa asfáltica delgada

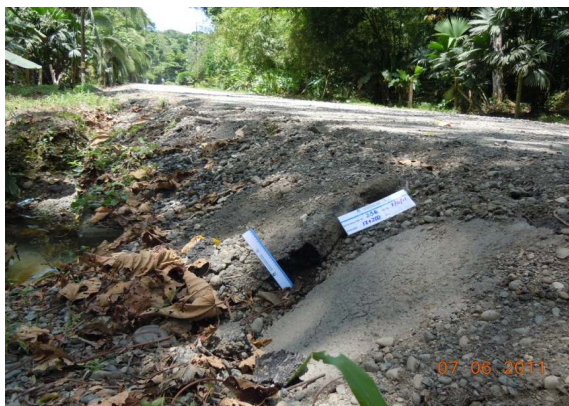
En el borde del pavimento expuesto se observa que la base que cimenta al tratamiento superficial está construido con material redondeado, éste material no se recomienda para material de base para pavimentos. El CR-77, sección 703.06 “Agregado para base no tratada y de superficie” y CR-2010, Sección 703.05, “Agregados para capas de sub-base y base”, especifican que 50% o más del agregado grueso debe tener mínimo una cara fracturada. En la Figura No. 5 se muestra el material redondeado en el estacionamiento 16+600, visualmente se aprecia que la mayor proporción del material grueso tiene caras redondeadas.

N°85 Estación 17+200, hacia Manzanillo.
Superficie con lastre.
Borde izquierdo: Material de escombros en cunetas
Material de base redondeado

- Para las bases granulares para pavimento asfáltico, se recomienda adoptar el uso de material no redondeado, que cumpla con un 50% mínimo de agregado con una cara fracturada (Sección 703.05 CR-2010) y con las granulometrías según las especificaciones de la tabla 703-6 del CR-2010, esto podría garantizar el adecuado entramamiento entre partículas para que la base cumpla la función de capa de soporte para el tratamiento superficial.

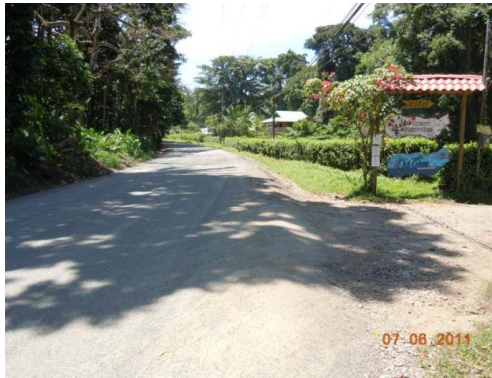
Aparte de los problemas de calidad que presenta el material y de la condición deficiente de la superficie de ruedo, antes mencionados, se observó que la ruta no cuenta con una pendiente transversal (bombeo) adecuada como para permitir el desplazamiento del agua fuera del camino, de forma controlada y rápida.

N°1 Estación 9+500, hacia Manzanillo.
Pendiente transversal de calzada
donde el agua escurre hacia un lado

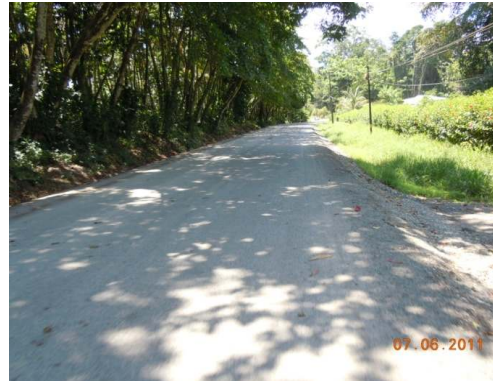
N°2 Estación 9+550, hacia Manzanillo.
Pendiente transversal de calzada
donde el agua escurre hacia un lado

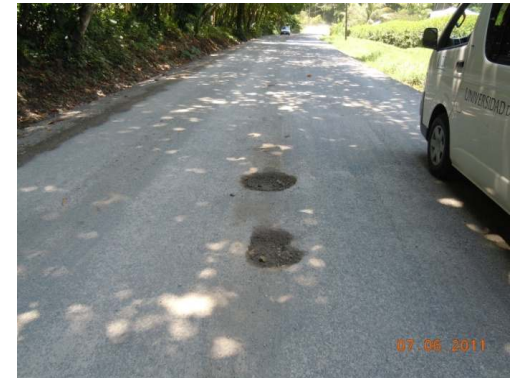
N°3 Estación 9+650, hacia Manzanillo.
Huecos en el centro de calzada

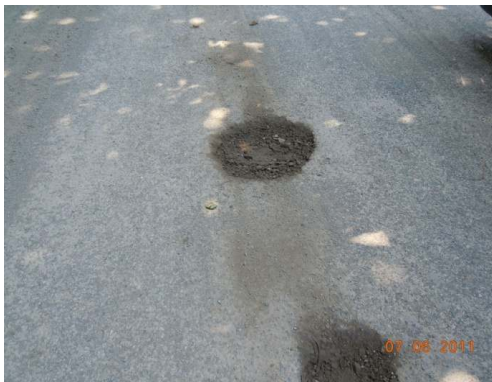
N°4 Estación 9+650, hacia Manzanillo.
Huecos en el centro de calzada

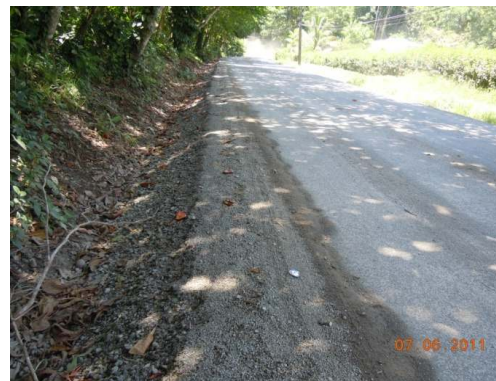
N°5 Estación 9+650, hacia Manzanillo.
Material de secado producto del proceso
constructivo del tratamiento superficial

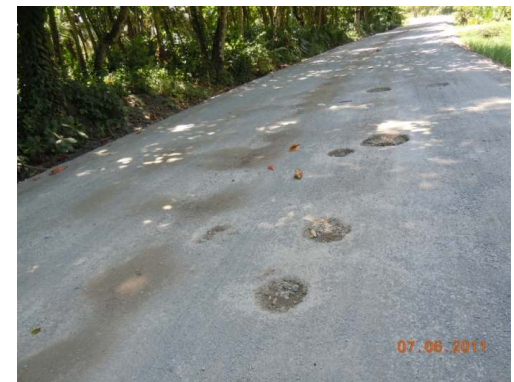
N°5 Estación 9+650, hacia Manzanillo.
Huecos en el centro y en el
carril derecho
