Laboratorio Nacional de
Materiales y Modelos Estructurales

Proyecto: LM-PI-UE-002-11

Evaluación de los tramos ubicados entre los Est. 36+340 a 36+460, 38+700 a 38+800 y 44+300 a 44+530 Tramo II, Ruta Nacional 27 San José – Caldera

Informe Final

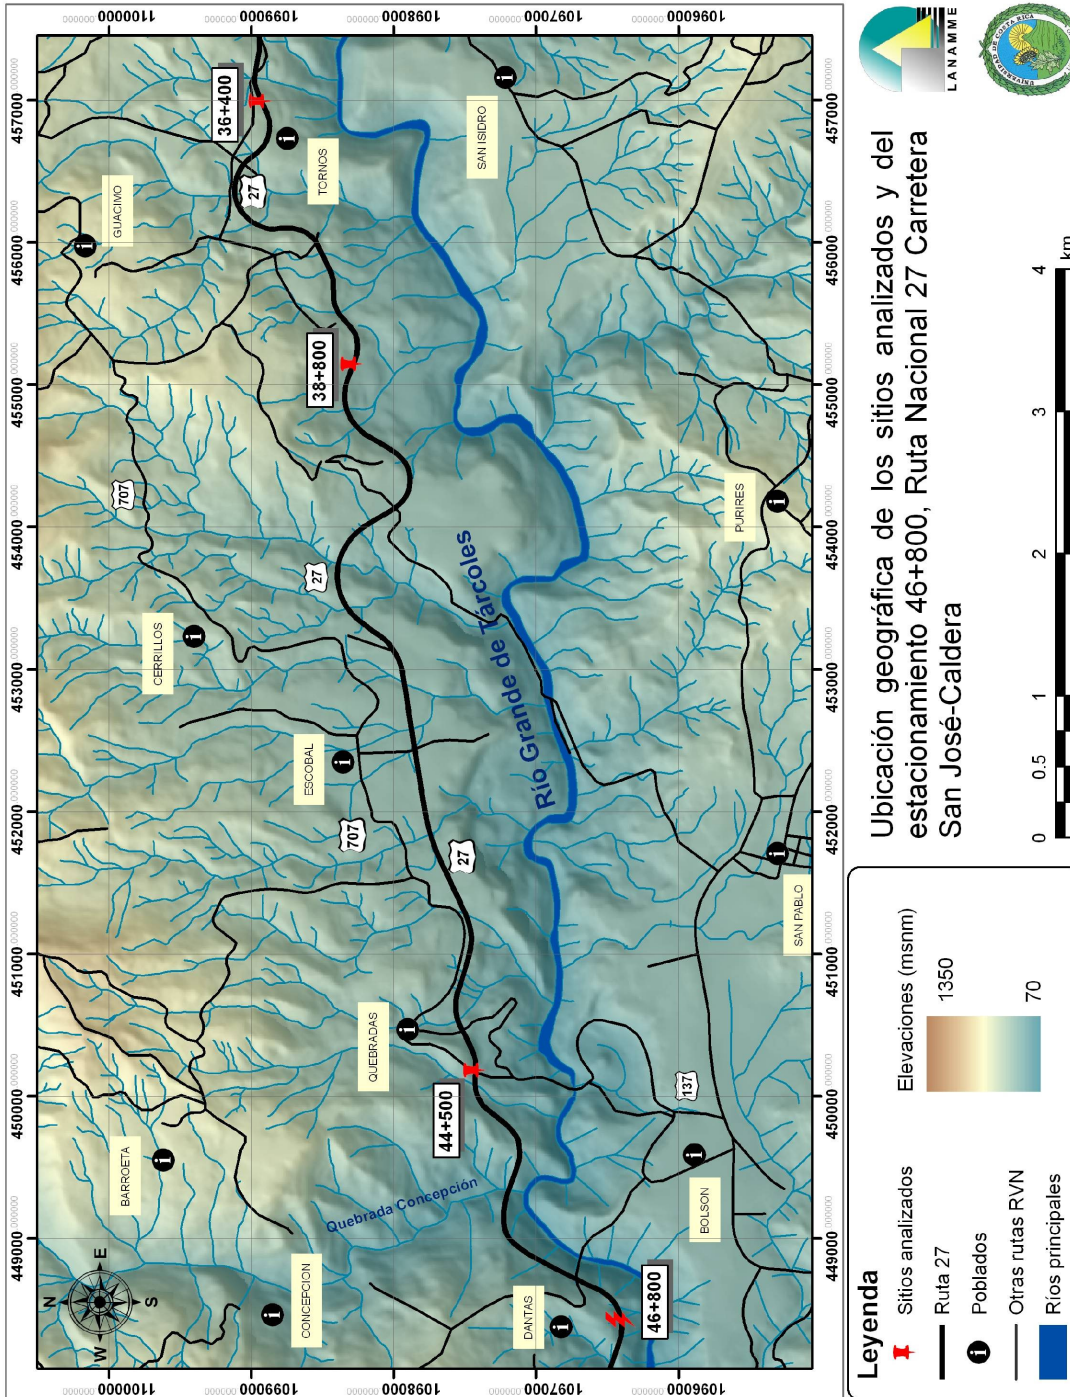
Figura 2. Ubicación de los tramos analizados.

Los tramos considerados en este informe se ubican entre los estacionamientos 36+340 y 36+460, 38+700 y 38+800 y 44+300 y 44+530. La Figura 2 muestra su ubicación en la Ruta Nacional 27.
