Proyecto: LM-PI-GM-02-2011

INSPECCIÓN DEL PUENTE MARAVILLA SOBRE EL RIO SAN JOSE, DISTRITO LÍBANO, CANTÓN DE TILARÁN

INFORME FINAL

20 de Mayo de 2011

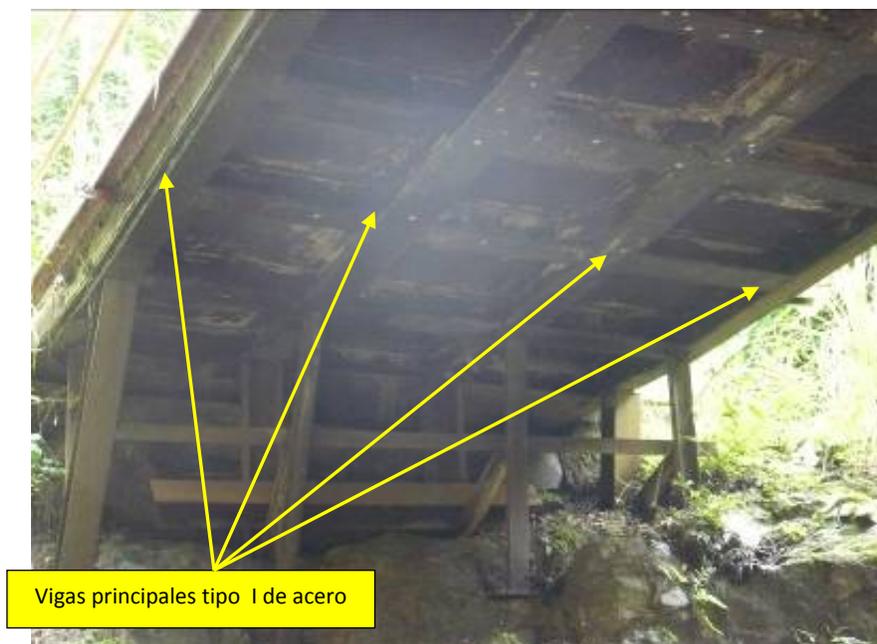
Figura 3. Vista inferior del puente, se muestra el tipo de vigas principales y las condiciones de apoyo en el sector Noroeste.

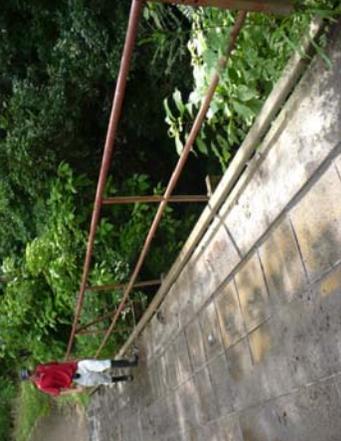
| INSPECCION DE PUENTES | | Universidad de Costa Rica | |
|---|--|--|---|
| Foto No.1 | Foto No.2 | Foto No.3 | Foto No.6 |

| INSPECCION DE PUENTES | | Universidad de Costa Rica | |
|---|--|--|---|
| <p>Las barandas presentan corrosión y oxidación</p> | <p>Ausencia de aceras en el puente</p> | <p>Superficie de rodamiento en estado regular , falta de drenajes.</p> | <p>Vigas de acero presentan oxidación y corrosión generalizada</p> |

| SEGURIDAD VIAL | | |
|---|---|---|
| 2.3 Aceras y sus accesos | El puente no cuenta con aceras (Ver Figura 5). | El puente es normalmente utilizado por peatones, por lo que se recomienda incorporar en el diseño del nuevo puente aceras peatonales que cumplan con las disposiciones de la ley 7600 si es que se demuestra que el puente tiene tránsito peatonal y vehicular considerable. |

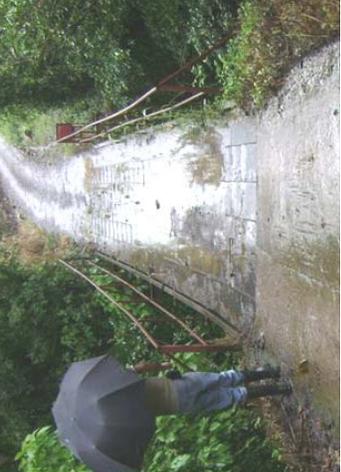
| ITEM No | COMENTARIOS |
|---|---|
| 1 | La superficie de rodamiento es de lámina de acero. Se observa que se colocaron varillas de acero para prevenir el deslizamiento de los vehículos. La superficie presenta deformaciones y acumulaciones de agua y sedimentos.(Ver Figura 3) |

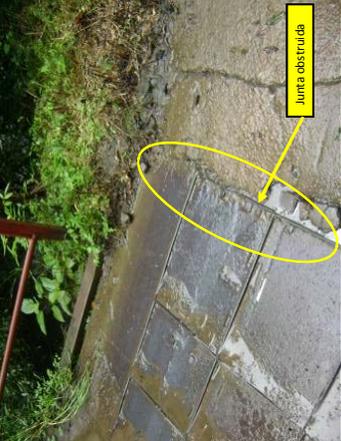
| INSPECCION DE PUENTES | | Universidad de Costa Rica | |
|---|--|--|---|
| Foto No.4 | Foto No.5 | | |

| ITEM No | COMENTARIOS |
|---|---|
| 2 | Las juntas de expansión se encuentran obstruidas(Ver Figura 5). |

| INSPECCION DE PUENTES | | Universidad de Costa Rica | |
|---|--|--|---|
| <p>No existen drenajes en los accesos</p> | <p>Junta de expansión obstruida con concreto.</p> | | |
