Proyecto: LM-PI-UE-001-2011

INSPECCIÓN DEL PUENTE SOBRE QUEBRADA PALO RUTA NACIONAL NO. 140

INFORME FINAL

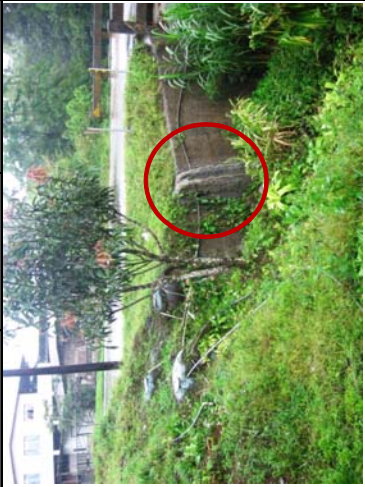
Foto No. 5

Fecha: 25-Ago-2010
	Notas: Descarga del agua directamente sobre los aletones.		Notas: Ausencia de un sistema adecuado de drenaje en los accesos.		Notas: Vista inferior de la superestructura. Nótese el grado de oxidación y corrosión de la estructura paralela al puenteadada para el paso de servicios básicos.
