## Programa de Infraestructura del Transporte (PITRA)

Proyecto: LM-PI-GM-07-2011

# INFORME SOBRE DESLIZAMIENTO EN CALLE CONCEPCIÓN, DISTRITO DESMONTE, CANTÓN DE SAN MATEO

Preparado por:  
Unidad de Gestión Municipal

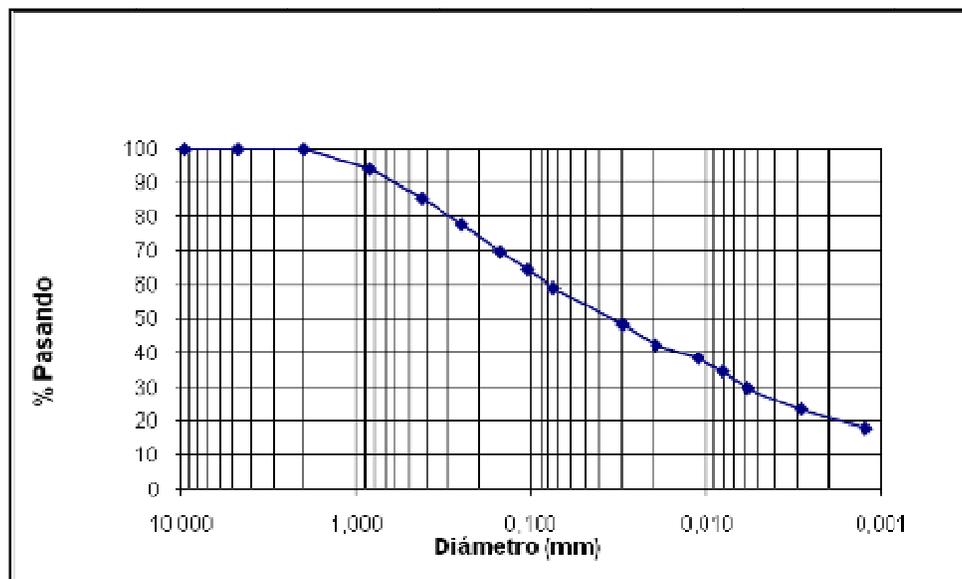
En el siguiente cuadro se observan los resultados obtenidos al realizar los ensayos necesarios para determinar el tipo de curva granulométrica que posee el suelo en estudio (ver Figura 7). En el cuadro se detalla el porcentaje de material que pasa cada malla, así como el porcentaje asociado a los diferentes tamaños de partícula (diámetro). Además se presenta en la Figura 7 la curva granulométrica que caracteriza el material. En el Anexo se presenta con detalle la descripción visual del suelo, así como los resultados del ensayo granulométrico.

**Figura 7:** Curva granulométrica que caracteriza al material

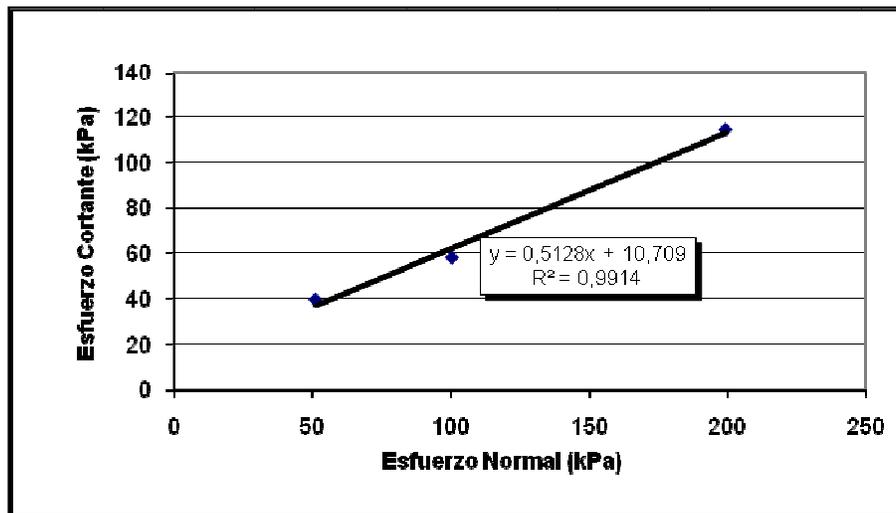
$$\tau = \mathbf{10,709 \text{ kPa}} + \sigma \tan (\mathbf{27, 15^\circ}) \quad \text{Ecuación 2}$$

**Figura 8:** Esfuerzo Cortante ( $\tau$ ) en función del esfuerzo normal ( $\sigma$ )

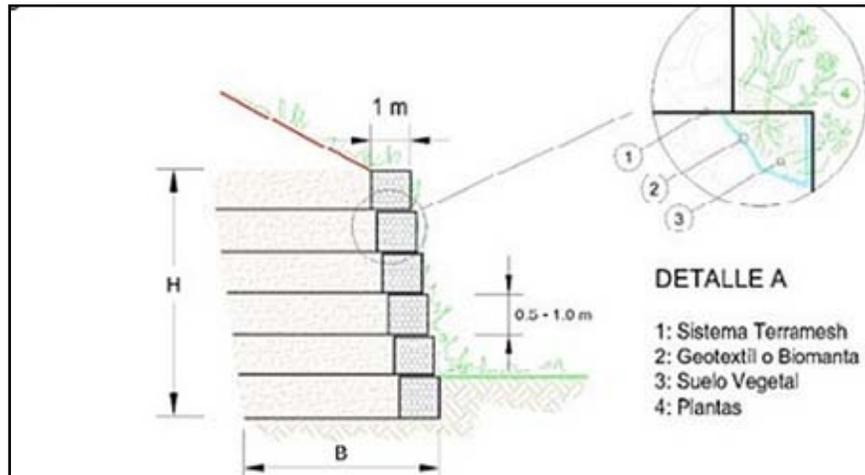
**Figura 9:** Esquema típico de un muro de retención con gaviones de cola.  
Fuente: Arquigráfico.

En la Figura 9 se muestra un esquema típico para la construcción de un muro de retención de suelo reforzado con gaviones tipo cola, entre sus ventajas principales se rescata que la altura del muro puede llegar hasta los 10 metros.

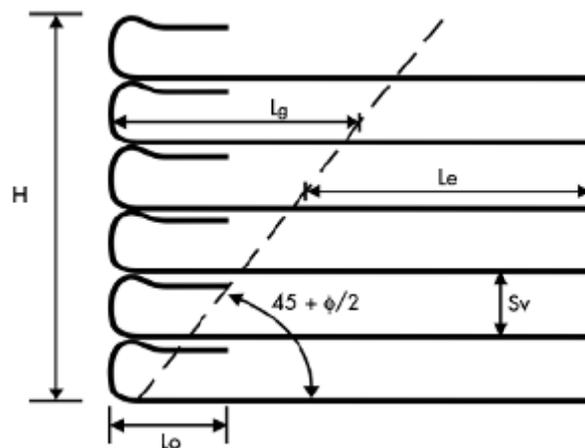
**Figura 10:** Esquema típico de un muro de retención en suelo reforzado con geomallas.  
Fuente: Geosistemas Pavco

Otra opción que se considera viable para realizar la estabilización del talud y recuperar la calzada es la utilización de un sistema de geomallas en un esquema de suelo reforzado, similar al planteado anteriormente para el caso del muro de gaviones con cola. En la Figura 10 se muestra un esquema típico de un muro construido con esta metodología. Es importante rescatar que en las condiciones que se esperarían en el sitio de obras (cercanía al río) es primordial emplear algún tipo de protección en la cara frontal del muro para evitar desgaste por abrasión y erosión, la combinación de este sistema con bolsacretos sería adecuada para este deslizamiento (ver figura 11).

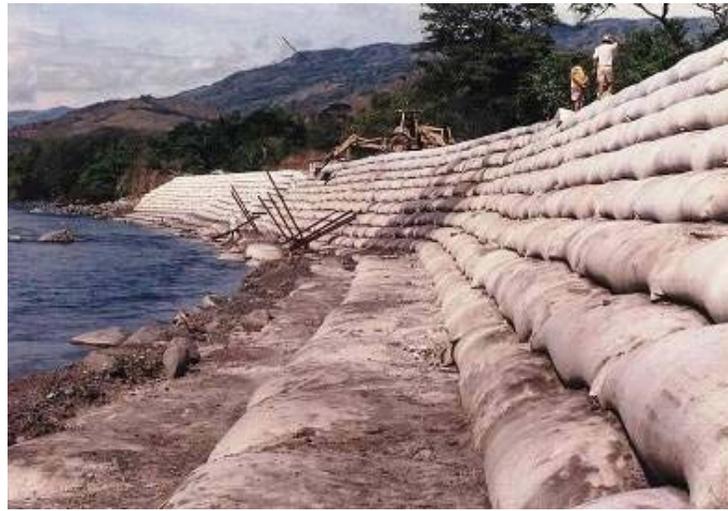
**Figura 11:** Aplicación de pared recubierta con bolsacretos.  
Fuente: Hapil Ingeniería.

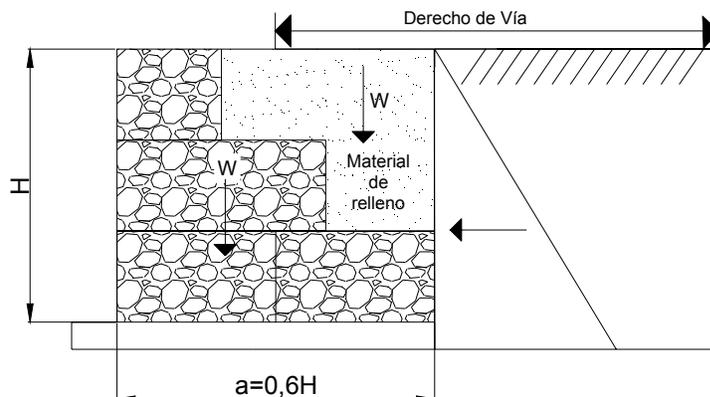
**Figura 12:** Esquema representativo de muros de gaviones

Debido a que es necesario recuperar el derecho de vía perdido por el deslizamiento de parte del talud, otra alternativa que se puede utilizar es el muro de gaviones con material de relleno, de manera que entre el muro de gaviones y el terreno a estabilizar se incorpore material de relleno que permita recuperar la parte del camino que se perdió y al mismo tiempo proporcione una fuerza adicional en contra de la fuerza de empuje que ejerce el suelo a estabilizar, un esquema de este tipo de gaviones se presenta en la Figura 12.

Entre las principales consideraciones que se debe tener para este tipo de estructura es la altura máxima, así como el ancho mínimo de la base, la altura (H) máxima de un muro de gaviones puede ser igual o menor a 8 metros, mientras que el ancho (a) mínimo de la base, por lo general es de al menos 0,6 veces la altura del muro (H). Por lo que dado que se estimó que este deslizamiento tiene una altura de 10 metros esta opción podría implicar que parte de la calzada podría no ser recuperada.

Si se utiliza este tipo de sistema de retención es importante considerar el recubrimiento con concreto en la cara de los gaviones más expuesta a la acción de las aguas, con el objetivo de evitar que el gavión sufra corrosión y la acción abrasiva sobre las mallas. Debido a la ubicación del talud en la ladera de un río, es necesario determinar la profundidad mínima necesaria para que la erosión o la socavación posible en el pie del muro no afecten su estabilidad. En el diseño de este tipo de muros hay que hacer un análisis de estabilidad global, deslizamiento, volcamiento y estabilidad interna. Los factores de seguridad mínimos son establecidos por el Código de Cimentaciones de Costa Rica.

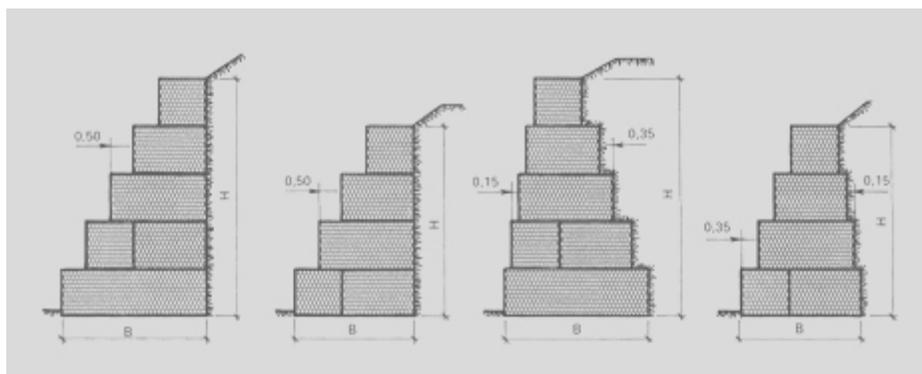
**Figura 13:** Esquemas típicos de configuraciones de muros de gravedad en gaviones.  
Fuente: Bianchini Ingeniero S.A.

Una consideración importante es que los muros de gaviones son estructuras flexibles, por lo tanto si se pretende construir una solución que no permita agrietamientos menores en el camino tendría que evaluarse la conveniencia de implementar una solución de este tipo (ver Figura 13).

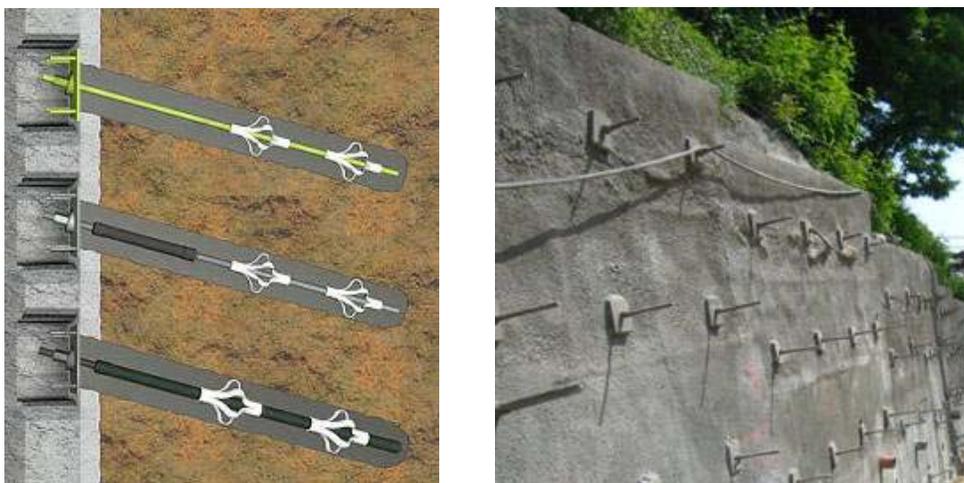
**Figura 14:** Detalles de un muro de anclado  
Fuente: Williams Form Engineering Corp.

Otra solución involucra la colocación de anclajes (posiblemente activos) dentro del mismo terreno utilizando perforaciones en las cuales se colocan elementos de acero (cables o varillas) y lechadas de cemento las cuales conservan la estabilidad del terreno por medio de un sistema de enmallado recubierto con concreto lanzado que está unido a los anclajes (ver Figura 14). Esta alternativa, podría aplicarse para el caso de este deslizamiento, es una alternativa considerada de alto costo y complejidad de ejecución, sin embargo, se plantea como otra opción a evaluar por parte de la municipalidad
