Programa de Infraestructura del Transporte (PITRA)

Proyecto: LM-PI-GM-12-2011

INSPECCIÓN DEL PUENTE CUARROS SOBRE EL RÍO CUARROS, DISTRITO LA CEIBA, CANTÓN DE OROTINA

INFORME FINAL

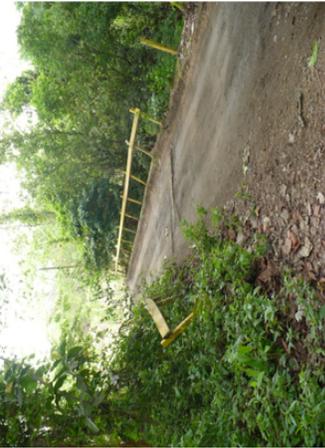
| ITEM | COMENTARIOS | | | | | |
|---|--|--|--|--|--|--|
| 2,3 | Existe gran deterioro en las barandas y le faltan secciones. (Foto No. 1, Foto No. 2) | | | | | |

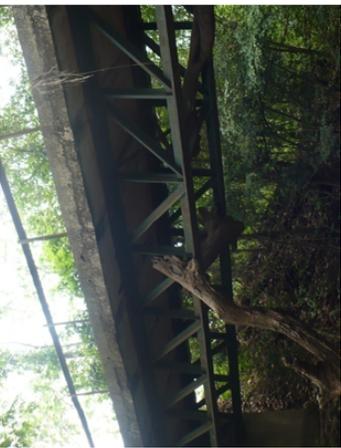
| ITEM | COMENTARIOS | | | | | |
|---|--|--|--|--|--|--|
| 5 | La losa en su parte inferior tiene descascaramiento y refuerzo expuesto. (Foto No. 4) | | | | | |

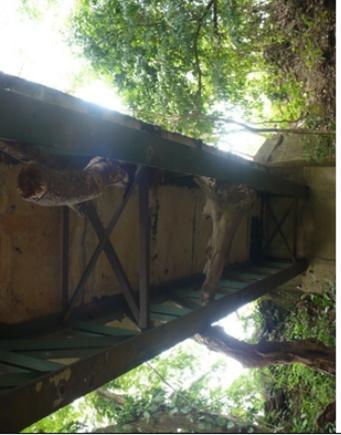
| ITEM | COMENTARIOS | | | | | |
|---|--|--|--|--|--|--|
| 8 y 9 | Las vigas principales tienen inicio de oxidación y corrosión. (Foto No. 5, Foto No. 6) | | | | | |
