Laboratorio Nacional de  
Materiales y Modelos Estructurales

Proyecto: LM-PI-UI-012-11

# **RESULTADO DE EVALUACIÓN VISUAL DE CONDICIÓN DE RUTA 141**

San José, Costa Rica  
Diciembre, 2011

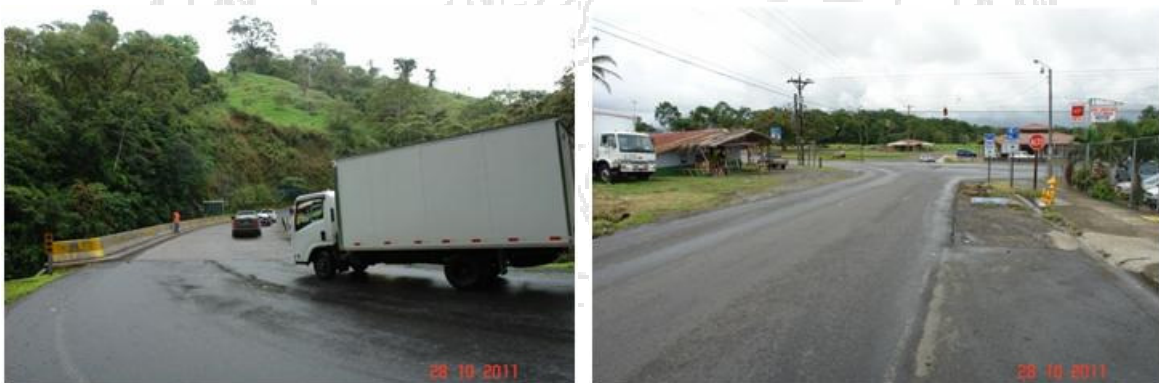
**Figura 1.** Puntos de inicio (izquierda) y conclusión (derecha) de la gira de inspección.

Con base en la visita de campo, se realizó una recopilación fotográfica con el fin de documentar la condición de la carretera desde el puente sobre el río La Vieja en Zapote de Alfaro Ruiz, hasta la intersección con la Ruta 35 en Florencia, tal y como se puede observar en la Figura 1, en donde se muestran ambos puntos.
