Informe No. PM 10-30

Inspección del Puente Mercedes Norte sobre Quebrada Seca, Distrito San Joaquín, Cantón de Flores

13 de Diciembre de 2010

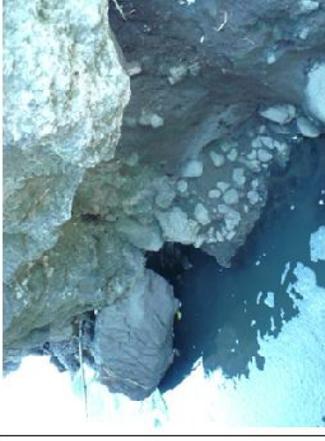
E. FOTOS DE DAÑO OBSERVADO			
Foto No. 1

Fecha:	26/02/2010	Fecha:	26/02/2010
Notas:	separación en los bastiones	Notas:	Vista inferior de la losa de concreto y separación del bastión. Observarse ausencia de guardafueros, aceras, iluminación y demarcación en el
Foto No. 4

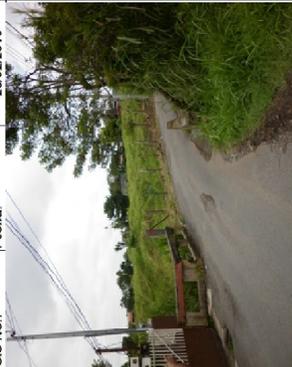
E. FOTOS DE DAÑO OBSERVADO			
Foto No. 7

Notas: Accesos del puente	Fecha: 26/02/2010	Notas: fotografía suministrada por los vecinos sobre las inundaciones en el puente	Fecha: 26/02/2010
Foto No. 10
