Laboratorio Nacional de
Materiales y Modelos Estructurales

LanammeUCR

Proyecto: LM-PI-UP-PC03-2011

INSPECCIÓN DEL PUENTE SOBRE EL RÍO AGRES RUTA NACIONAL No. 27

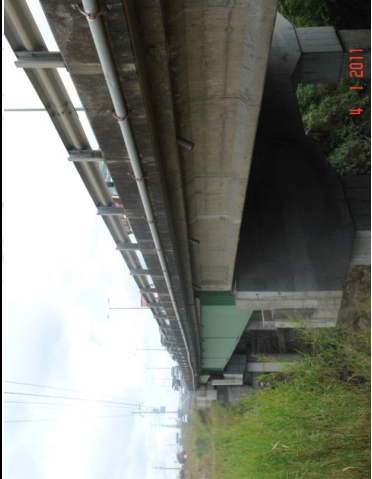
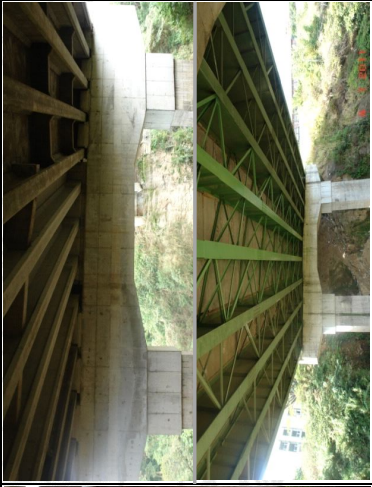
Notas:		Notas: En la foto inferior se muestra la vista inferior en el tramo central y en la foto superior en el tramo final (acceso Caldera)	Notas:		Notas: Cauce del río aguas abajo
