Programa de Infraestructura del Transporte (PITRA)

Informe LM-PI-UP-PC04-2011

INSPECCIÓN DEL PASO INFERIOR INTERSECCIÓN MULTIPLAZA RUTA NACIONAL No. 27

Preparado por:
Unidad de Puentes

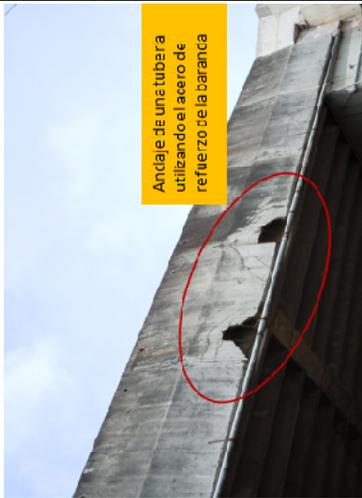
E. FIGURAS DE DAÑO OBSERVADO			
Figura No. 1

COMENTARIOS (sección I)	
ITEM No	
1	Se observa una sobrecarga de castiño
4	Se observa el acero expuesto en dos de las barandas y el acero de refuerzo se utilizó para anclar una tubería (Ver Figura 1).
6	Varias vigas presentan pérdidas importantes de concreto y el acero de refuerzo expuesto, posiblemente debido al impacto de algún vehículo. El acero de refuerzo se observa oxidado. Esta observación se había mencionado en el informe de inspección presentado por el LanammeUCR en Febrero del 2008 (Ver figuras 2 y 3). Se observó efflorescencias en las juntas longitudinales de las vigas (Ver figura 4).
7	Se observó que el acalabato en algunas uniones de los diafragmas y las vigas T de la sección I es deficiente, sin embargo, esto no es un daño que pueda afectar el comportamiento estructural (Ver figura 8)
13	En la unión del basión y los alfileres se observó fisuras horizontales en ambos alfileres, posiblemente son grietas por retracción del concreto. En el informe emitido por el LanammeUCR en el 2008, ya se había hecho notar este aspecto. Además se muestran desplazamientos de concreto en los bordes. (Ver Figuras 5 y 6)

Fecha: 04/01/2011 Fecha: 04/01/2011 Fecha: 06/05/2011
Notas: Daño en las barandas de concreto (sección I)	Notas: Acero de preesfuerzo expuesto en las vigas de la sección I	Notas: Acero de preesfuerzo expuesto en las vigas de la sección I	Notas: Grietas y desprendimiento del concreto en los extremos de los bastiones.
Notas: Esflorencias en las juntas longitudinales de las vigas	Notas: Ubicación de grietas en los extremos de los bastiones	Notas: Grietas y desprendimiento del concreto en los extremos de los bastiones.	Notas: Grietas y desprendimiento del concreto en los extremos de los bastiones.

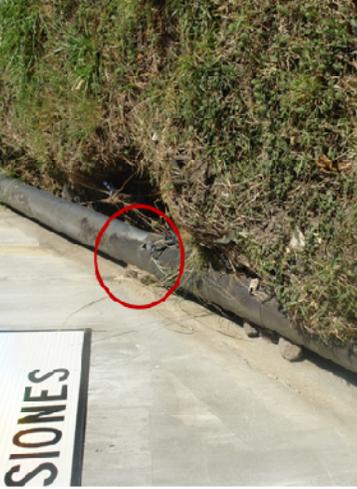
-	Se observó una huleña expuesta roja (Ver figura 7)
-	Se observó la acumulación de sedimentos y vegetación en las zonas cercanas a las barandas. (Ver Figura 9)
D3. COMENTARIOS

Figura No. 9	Fecha: 08/05/2011
Notas: Tubería expuesta rota	Notas: Acabado maceduado de los diafragmas

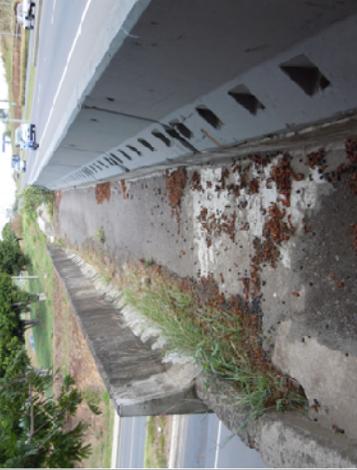
Notas: Acumulación de vegetación y sedimentos en las zonas cercanas a las barandas.
Figura No.	Fecha:	Figura No.	Fecha:
Notas:	Notas:	Notas:	Notas:

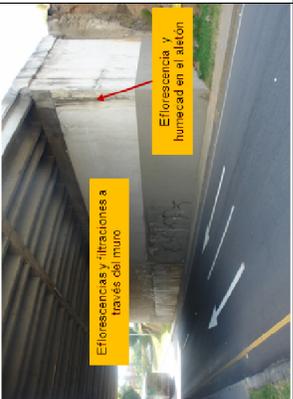
E. FIGURAS DE DAÑO OBSERVADO	
Figura No. 1 Fecha: 04/01/2011

COMENTARIOS (Sección II)	
ITEM No	
12	Se observó eflorescencias y filtraciones de agua en el alero Norte del basión Noroeste (Ver figura 1). El lado Norte del acceso Noroeste ha colapsado (Ver figura 4). En el lado Sur del acceso Noroeste, se observa la salida de un drenaje protegida con concreto lanzado. La protección de concreto se está desprendiendo y además se observa la filtración de agua a través de la misma. (Ver figura 5)
13	En el muro del basión Noroeste se observó filtraciones de agua y eflorescencias en la totalidad del muro (Ver figuras 2 y 3)
-	Se observó basura acumulada en las cunetas y regantes. (Ver figura 6)

Notas: Talud colapsado en relleno de aproximación del acceso Noroeste. Notas: Eflorescencia y humedad en muro de bastión Noroeste. Notas: Eflorescencia y humedad en muro de bastión Noroeste. Notas: Filtración de agua en el muro del bastión Noroeste. Notas: Acumulación de basura en las cunetas y tragantes en talud del acceso Noroeste.
