Programa de Infraestructura del Transporte (PITRA)

Informe: LM-PI-UP-PC07-2011

INSPECCIÓN DEL PUENTE SOBRE EL RÍO CORROGRES RUTA NACIONAL No. 27

San José, Costa Rica
09 de noviembre, 2011

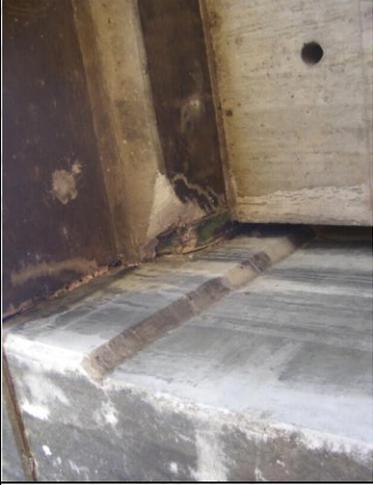
<p style="text-align: center;">Relleno separado de los angulares</p>

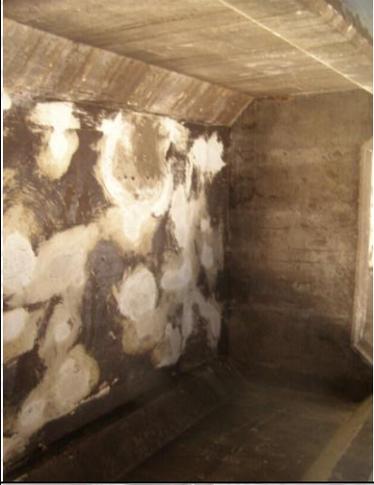
<p style="text-align: center;">Eflorrescencias en las vigas exteriores</p>
<p>Notas: Sobrecapa observada en los accesos al puente</p>	<p>Notas: Se observó evidencia de filtraciones a través de la junta de expansión sobre el bastión Este.</p>	<p>Notas: El relleno de la junta de expansión está separado de los angulares.</p>	<p>Notas: En la superficie inferior de la losa se observan reparaciones.</p>	<p>Notas: Detalle de las reparaciones realizadas en la losa</p>	<p>Notas: Eflorrescencias en las vigas exteriores</p>
Figura No.4	Fecha: 07/01/2011	Figura No.5	Fecha: 07/01/2011	Figura No.6	Fecha: 07/01/2011
