# Programa de Infraestructura del Transporte (PITRA)

LM-PI-UP-PC08-2011

## **INSPECCIÓN DEL PUENTE SOBRE EL RÍO VIRILLA RUTA NACIONAL No. 27**

Preparado por:  
**Unidad de Puentes**

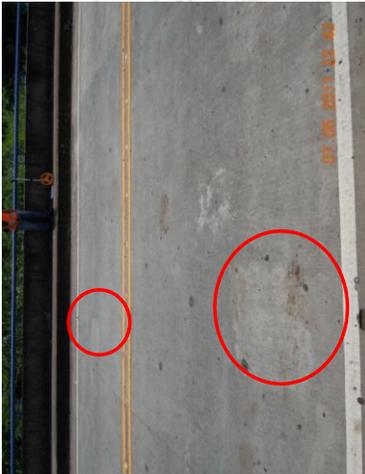
<b>Fecha:</b> 06/07/2011
<p>Notas: Junta de expansión dentada en el acceso Noroeste con rellenos de concreto.</p>		<p>Notas: Transición entre la calzada y el puente en acceso Sureste.</p>		<p>Notas: Acumulación de sedimentos y suciedad en los apoyos.</p>				
<b>Figura No.4</b>

<b>Fecha:</b> 06/07/2011
<p>Notas: Reparaciones realizadas para sellar los aparentes accesos al interior de la viga cajón.</p>		<p>Notas: Agujeros en la losa de rodamiento del puente rellenos con concreto asfáltico.</p>		<p>Notas: Acumulación de sedimentos y suciedad en los apoyos.</p>

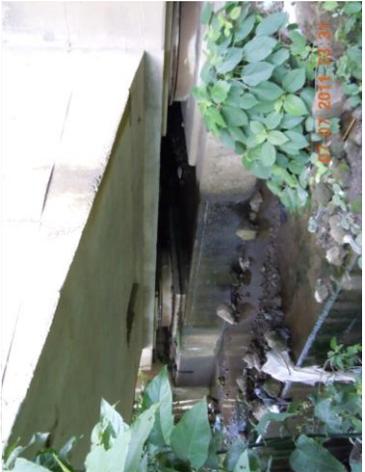
<b>Fecha:</b> 06/07/2011	<b>Figura No.6</b>

<b>SUBESTRUCTURA</b>		
<b>Componentes</b>	<b>Observaciones</b>	<b>Recomendaciones</b>
<b>5.1.</b> Apoyos	Se observó acumulación de sedimentos y agua filtrada alrededor de los apoyos. También se observó inicios de oxidación en las superficies metálicas de los apoyos. (Ver figuras 13-14)	Limpiar el sedimento acumulado alrededor de los apoyos.  Aplicar un sistema de protección para evitar la corrosión de los componentes metálicos de los apoyos.
<b>5.2.</b> Pilas	No aplica.	Ninguna.
<b>5.3.</b> Bastiones	No se observaron daños en los bastiones	Ninguna.
<b>5.4.</b> Aletones	No se observaron daños en los aletones.	Ninguna.
<b>5.5.</b> Cimentación	No se tuvo acceso visual a la cimentación de los bastiones.	Ninguna.
