Informe: LM-PI-UP-PN05-2011

INSPECCIÓN DEL PUENTE SOBRE EL RIO ABANGARES RUTA NACIONAL No. 1 INFORME FINAL

San José, Costa Rica
04 de noviembre, 2011

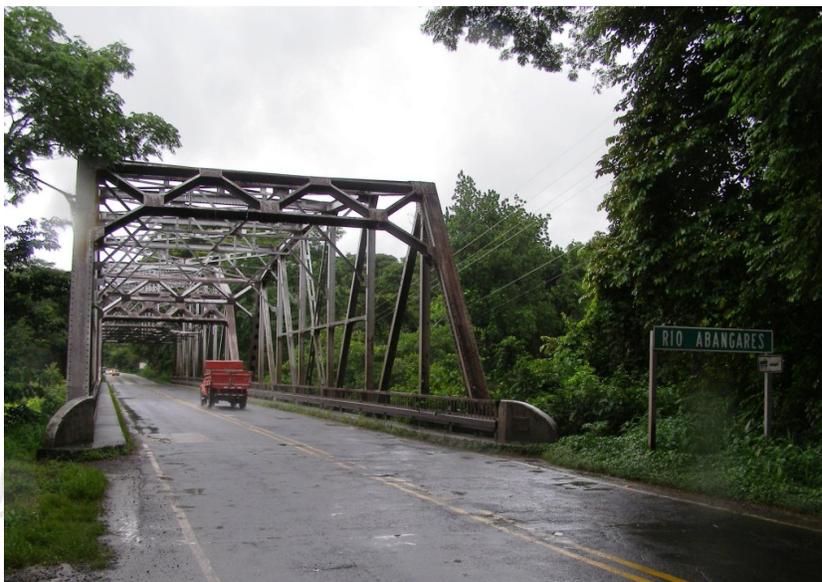
Figura 2. Vista general del puente.

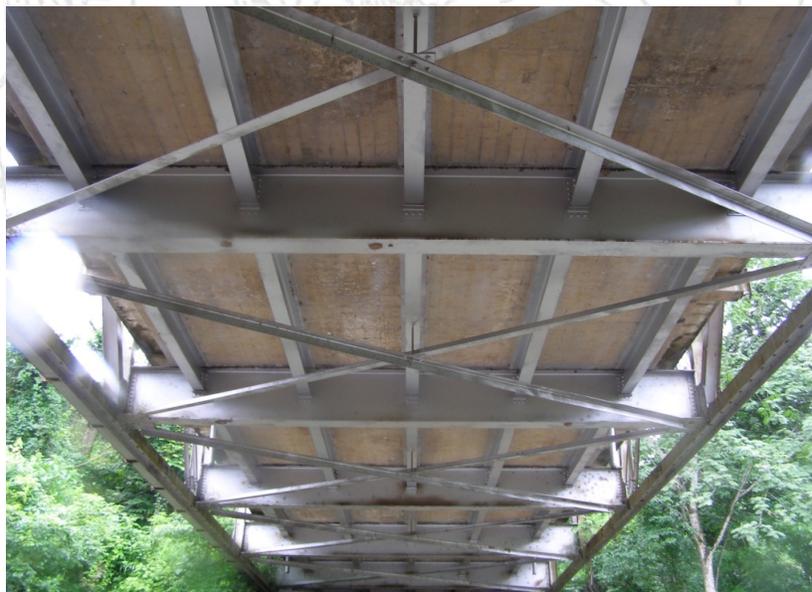
Figura 3. Vista inferior del puente.

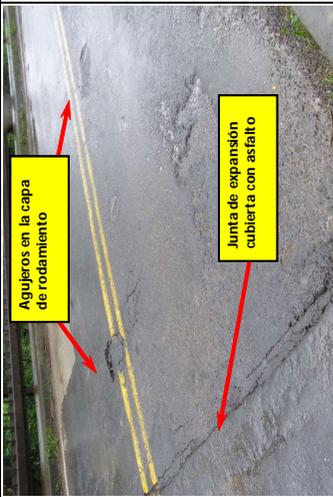
Foto No.1

Fecha: 08/07/2011	Fecha: 08/07/2011	Fecha: 08/07/2011	Fecha: 08/07/2011	Fecha: 08/07/2011	Fecha: 08/07/2011
Notas: Agujeros en la superficie de rodamiento y junta de expansión cubierta con mezcla asfáltica	Notas: La junta de expansión del bastión Sur se encuentra obstruida.	Notas: La junta de expansión sobre la pila se encuentra obstruida.	Notas: Grietas en dos direcciones	Notas: Grietas y acero expuesto	Notas: Agrietamiento y acero de refuerzo expuesto en la losa cerca del acceso Sur.
Foto No.4

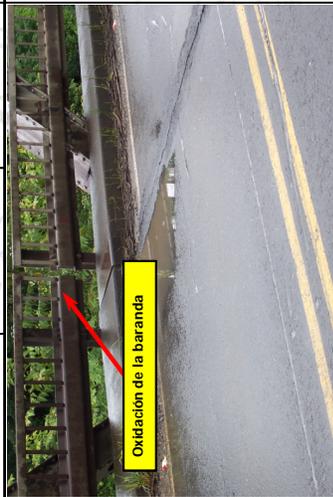
Fecha: 08/07/2011	Fecha: 08/07/2011	Fecha: 08/07/2011	Fecha: 08/07/2011	Fecha: 08/07/2011	Fecha: 08/07/2011
Notas: Las barandas presentan oxidación.	Notas: Agrietamiento en dos direcciones observado en la losa.	Notas: Agrietamiento y acero de refuerzo expuesto en la losa cerca del acceso Sur.
