Programa de Infraestructura del Transporte (PITRA)

Informe No. PM10-08

Inspección del Puente Mansiones sobre el Río Torres, Distrito San Rafael, Cantón Montes de Oca

14 de Enero del 2011

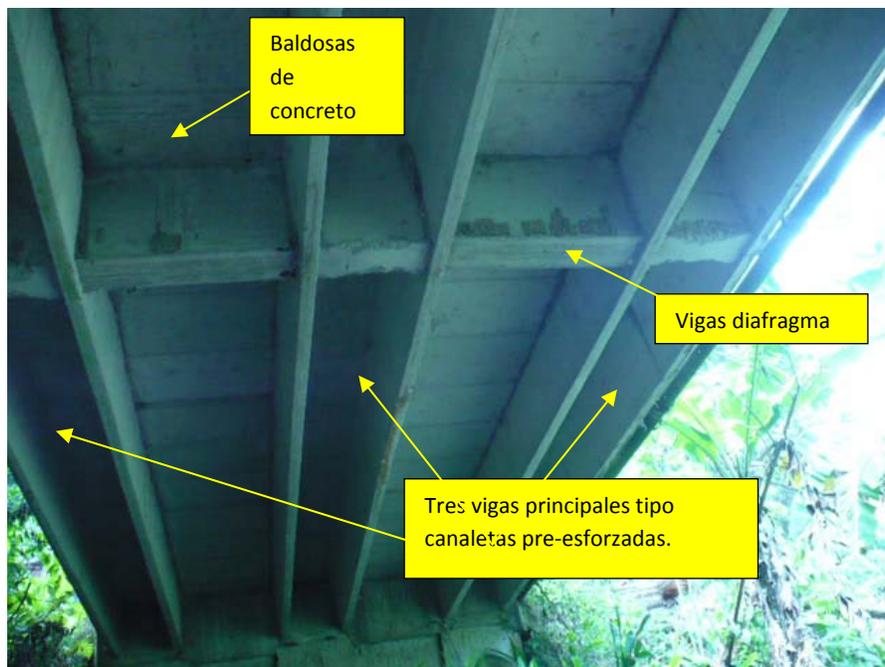
una viga diafragma intermedia colada en sitio (Ver Figura 4). Las vigas principales tienen 13 metros de largo y 0,52 metros de peralte a la superficie inferior de la losa. Las vigas están simplemente apoyadas sobre el bastión, éstas cuentan con un ancho de asiento de 0.32 metros y tienen una viga diafragma colada en sitio en ambos extremos para brindarles estabilidad lateral y prevenir el movimiento lateral (Ver Figura 5). El puente aparenta haber sido diseñado y construido por la empresa PuentePrefa.

Figura 4. Sistema de vigas principales preesforzadas, vigas secundarias y baldosas.
