Programa de Infraestructura del Transporte (PITRA)

Informe No. PM 10-29

Inspección del Puente Mercedes Sur sobre Quebrada Seca, Distrito San Joaquín, Cantón de Flores

13 de Diciembre 2010

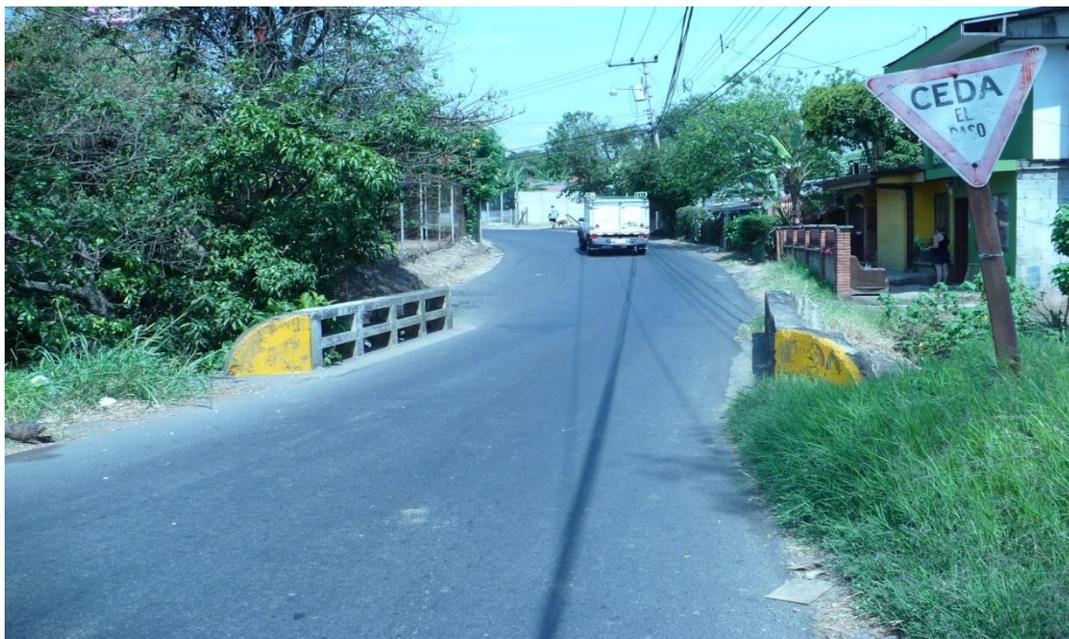
Figura 2. Vista a lo largo de la línea centro del Puente Mercedes Sur, Quebrada Seca

2.3. Drenajes de accesos	El acceso Oeste no cuenta con un sistema de drenaje (Ver figura 2). Se observa agua proveniente de los tubos del alcantarillado desembocando cerca de los bastiones (Ver figura 7).	Se recomienda construir un sistema de drenaje para el acceso Oeste. Se recomienda construir obras que reduzca el impacto de la caída de las aguas en las cercanías de los bastiones, ya que estos flujos de agua pueden agravar los problemas de erosión vistos en sitio (tanto en los aletones, bastiones como en los rellenos de aproximación).

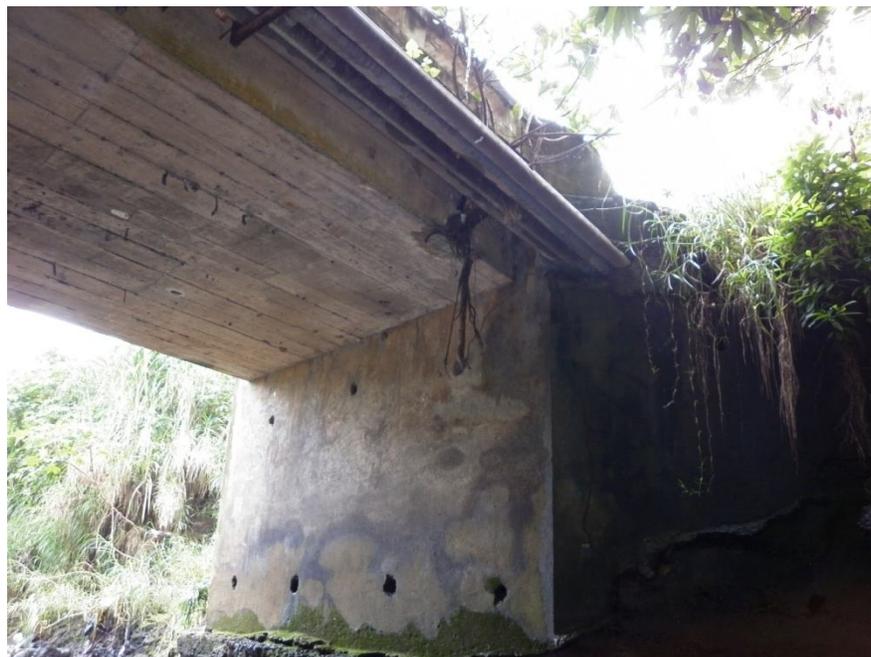
Figura 3. Vista lateral del puente donde se muestra el sistema de losa apoyada sobre los bastiones

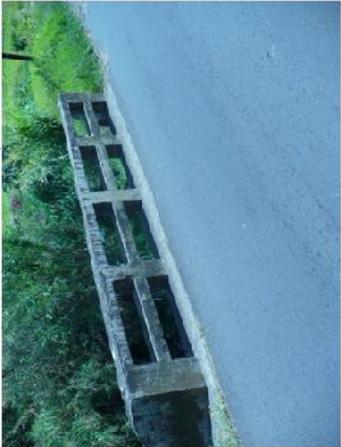
NOTAS: Estado de las barerías y ausencia de aceras		Fecha: 25/06/2010		NOTAS: Vegetación que ha crecido en el ducto de drenaje de la losa		Fecha: 25/06/2010		NOTAS: Sistema de alcantarillas las cuales desentubieron cerca de los bastidores		Fecha: 26/02/2010	
Foto No.4		25/06/2010		Foto No.5		25/06/2010		Foto No.6		26/02/2010	
NOTAS:				NOTAS:				NOTAS:
