Laboratorio Nacional de
Materiales y Modelos Estructurales

Informe: LM-PI-UP-PC09-2011

INSPECCIÓN DEL PUENTE SOBRE RÍO SEGUNDO. RUTA NACIONAL NO. 27

INFORME FINAL

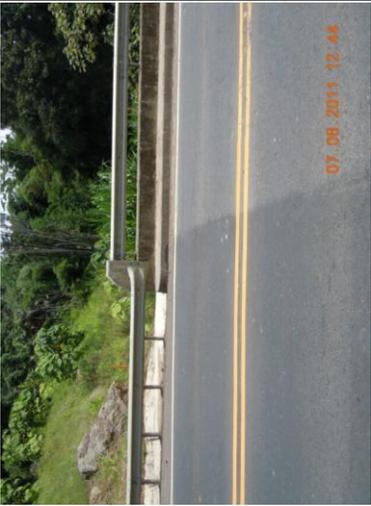
| COMENTARIOS | |
|---|---|
| 2 | El puente aparenta no contar con juntas de expansión. El puente parece ser del tipo semi-integral. (Ver figuras 1 y 2) |

| Figura No.1 | Figura No.2 | Figura No.3 | Figura No.4 | Figura No.5 | Figura No.6 |
|--|---|---|--|--|---|
| <p>07-08-2011 12:44</p> <p>Notas: Aparente inexistencia de juntas de expansión en accesos.</p> | <p>07-08-2011 11:58</p> <p>Notas: Aparente inexistencia de juntas de expansión en accesos.</p> | <p>Grado de oxidación de las vigas principales</p> <p>07-08-2011 12:20</p> <p>Notas: Las vigas principales aparentan ser de acero corten o acero estructural con resistencia mejorada a la corrosión atmosférica.</p> | <p>07-08-2011 03:12</p> <p>Notas: Desprendimiento de la pintura aplicada sobre los pilotes</p> | <p>07-08-2011 01:54</p> <p>Notas: Agrietamiento en la protección de concreto del terraplén Este del acceso Sureste.</p> | <p>07-08-2011 01:54</p> <p>Notas: Erosión del terraplén Este del acceso Noroeste.</p> |

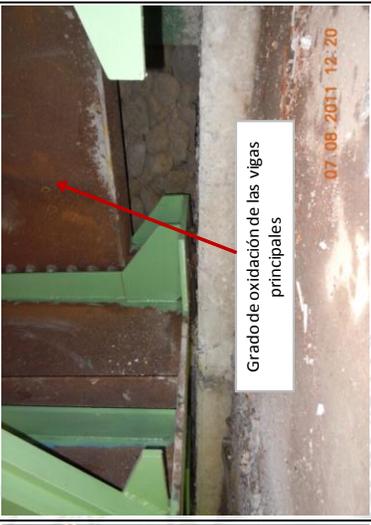
| COMENTARIOS | |
|---|---|
| 8,9 | Las vigas principales y los elementos secundarios presentan oxidación generalizada. Los elementos aparentan ser de acero corren o acero estructural con resistencia mejorada a la corrosión atmosférica (Ver figura 3). |

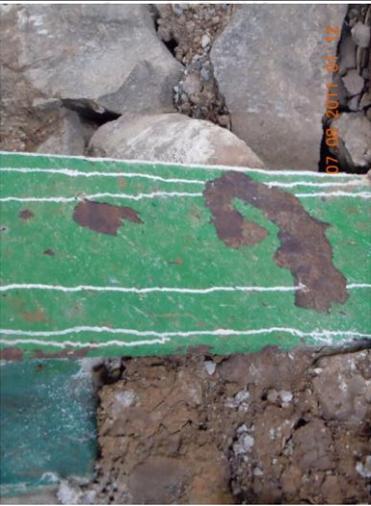
| COMENTARIOS | |
|---|---|
| 10 | Se observó descascaramiento de la pintura aplicada a la sección expuesta de los pilotes de acero de la viga cabezal de cada bastión. (Ver figura 4). |

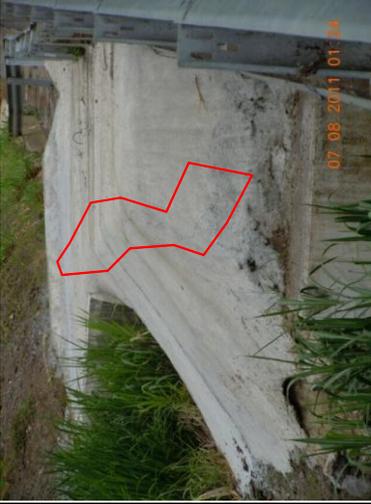
| COMENTARIOS | |
|---|---|
| 12 | Los taludes del acceso Sureste están protegidos con una capa de concreto lanzado. La capa de protección del lado Este del acceso presenta una fisura que indica el movimiento del terreno el cual parece ser originado por una deformación del talud. (Ver figura 5). Los taludes del acceso Noroeste no tienen una protección apropiada por lo que muestran cierto grado de erosión. Por el momento, la erosión no representa un peligro para el adecuado funcionamiento del puente, sin embargo, se recomienda solucionar el problema. (Ver figura 6). |

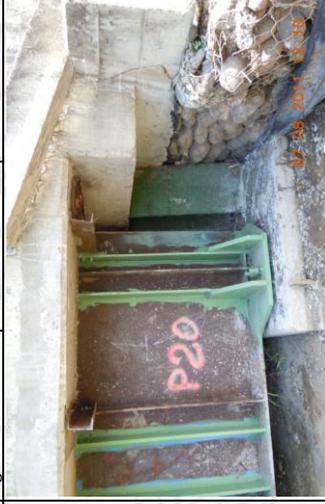
| COMENTARIOS | |
|---|---|
| 13 | Se observó cierto grado de erosión en ambos márgenes del cauce sin afectar la funcionalidad del puente o introducir problemas de socavación a los bastiones. (Ver figura 7). El muro de retención de gaviones tras la viga cabezal del acceso Noroeste parece haber experimentado una deformación fuera de su plano (Ver figura 8). Esto queda demostrado por la grieta en la viga sobre el muro que forma el borde de la losa del puente en ese acceso. Otra aparente consecuencia de este movimiento parece ser el asentamiento del relleno de aproximación en el acceso Noroeste, el cual, ha sido rellenado con concreto asfáltico para igualar el nivel del acceso y el del puente. (Ver figura 9) |

| Notas: Erosión en los márgenes del río y pérdida del entrocado de protección del talud (bastión Noroeste). | Notas: El muro de contención de gaviones en el acceso Noroeste bajo viga cabezal muestra una aparente deformación fuera de su plano. | Notas: Relleno con concreto asfáltico para la nivelación en el acceso Noroeste. |
